THÉÂTRE MARIGNY

RESTAURATION DES STRUCTURES DE LA COUVERTURE ET SUSPENSION DU PLAFOND DE LA GRANDE SALLE

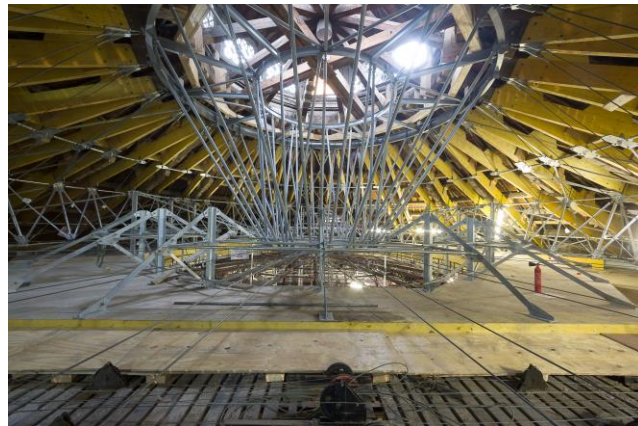
Structure de la couverture de la Grande Salle²

Les structures d'origine de la couverture principale étaient organisées à partir de 12 fermes et 12 demi-fermes de type Polonceau (arbalétriers en bois massif et sous-tension en ronds d'aciers de fortes sections). Elles s'appuyaient sur le tambour dodécagonal en maçonnerie. Elles avaient été très endommagées principalement sous les effets de déformations importantes (torsion d'ensemble et locales) provoquées par les dispositions constructives d'origine et des états de chargements excédentaires, comme celui de la suspension du plafond en plâtre de la Grande Salle. Le diagnostic initialement demandé à NeMo-K par le propriétaire du théâtre, la Ville de Paris, a mis en évidence des ruptures locales et un état d'équilibre d'ensemble métastable.

La genèse de la forme structurale des renforcements appliqués est le résultat des contraintes géométriques et de la nécessité d'intervenir uniquement depuis le comble sans démontage de la couverture. Les arbalétriers en bois massif des 12 fermes et 12 demi-fermes rayonnantes existantes ont été moisés par des membrures neuves en bois Lamellé Collé, sous tendues par des câbles et bloquées sur un diablo métallique formant la clé de voûte du système structural qui a été ainsi considérablement rigidifié.

Après la mise en place des structures de renforcement, leur mise en charge a été effective après un vérinage prédéterminé qui les a plaquées contre celles conservées suivi de l'application d'efforts dans les câbles de sous-tension. Cette méthode de mise en charge peu commune est assimilable à une précontrainte de la structure de renforcement en bois Lamellé Collé.
