JONCTIONS DE CLT EN MUR

PROJET CBDT

Probleme mi-bois

Avis

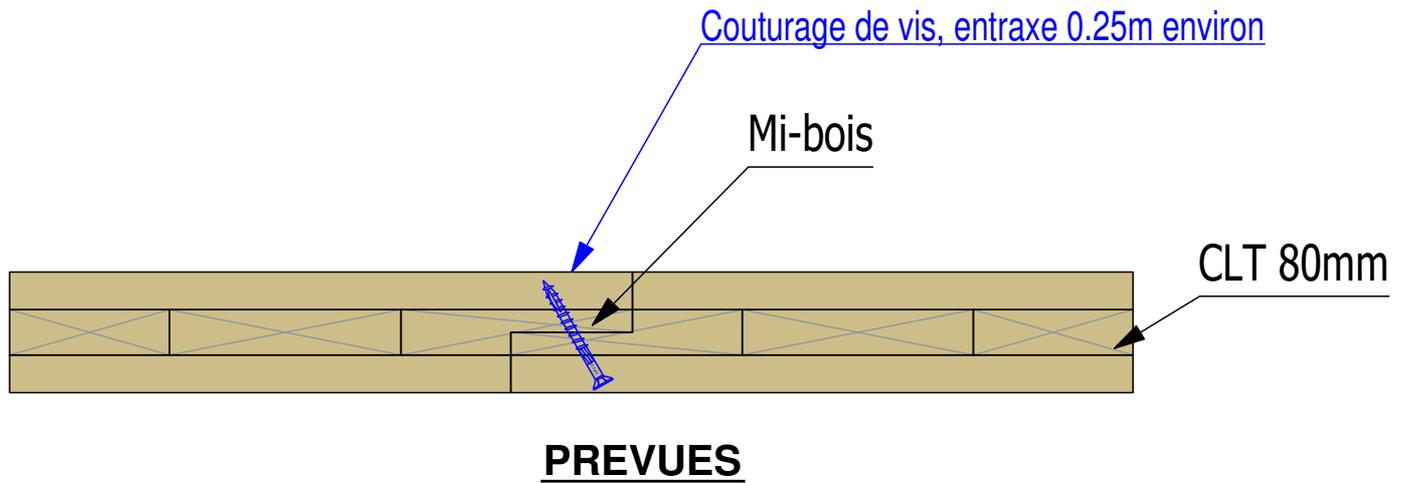
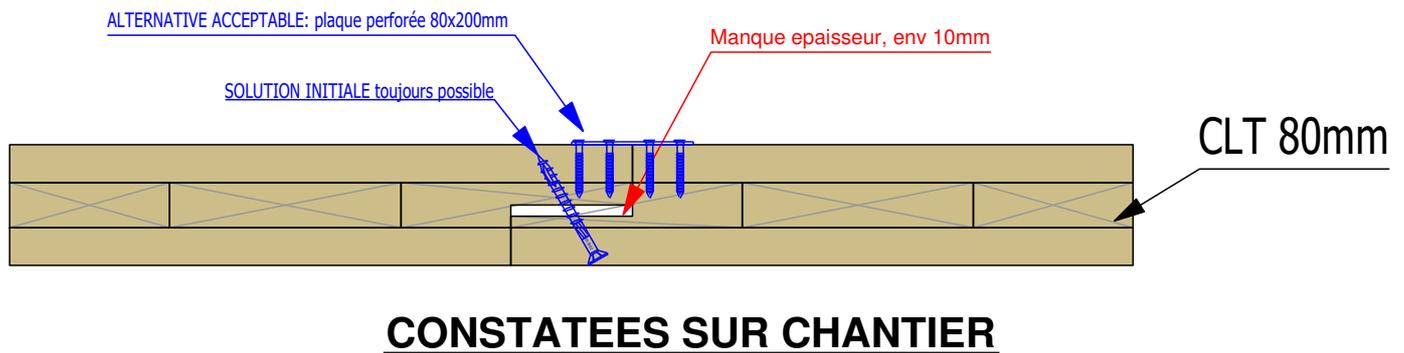
Les couturages de mi bois servent, en dehors de toutes considérations esthetiques, à assurer la continuité des efforts de contreventement des murs. Les vis travaillent donc au cisaillement. Le léger vide dans le plan de cisaillement conduit à une flexion de la tige de vis qui est tolérable au regard des faibles efforts ici (nombreux refends de stabilités et quantité de vis bien supérieur au besoin - quantité relevant plus du "plaquage" de l'assemblage). Tout correctif est donc laissé à l'appréciation de l'entreprise qui souhaitera rectifier l'esthétique. Techniquement, le vissage prévu est acceptable.

NOTA: la solution envisagée de plaques perforées est également possible.
