# EGLISE SAINT BARTHÉLEMY

## FICHE DU PROJET

**Parties concernées par la présente étude**  
Le clocher et la couverture de l'abside

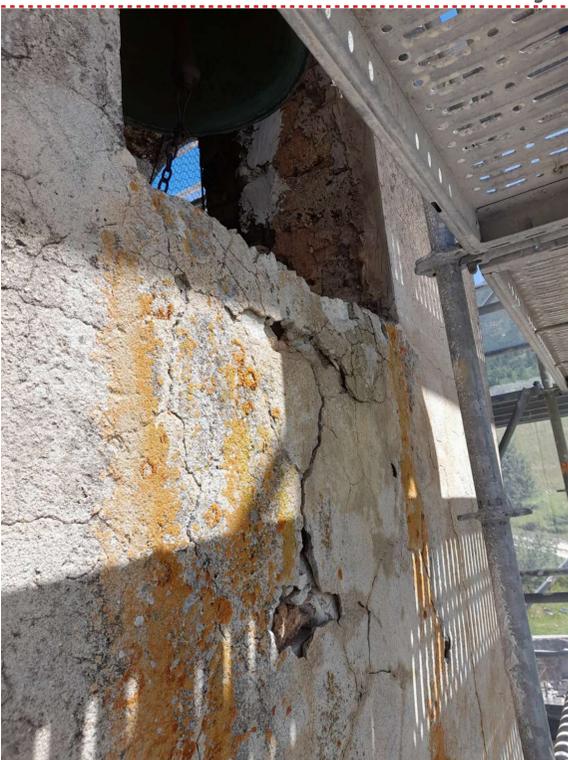
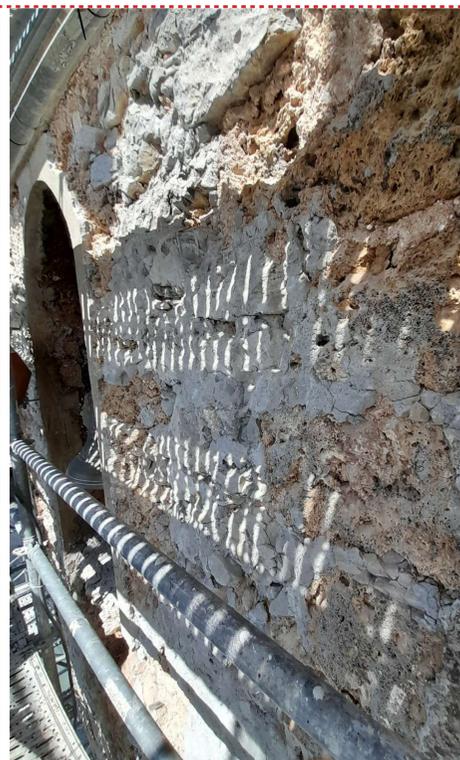
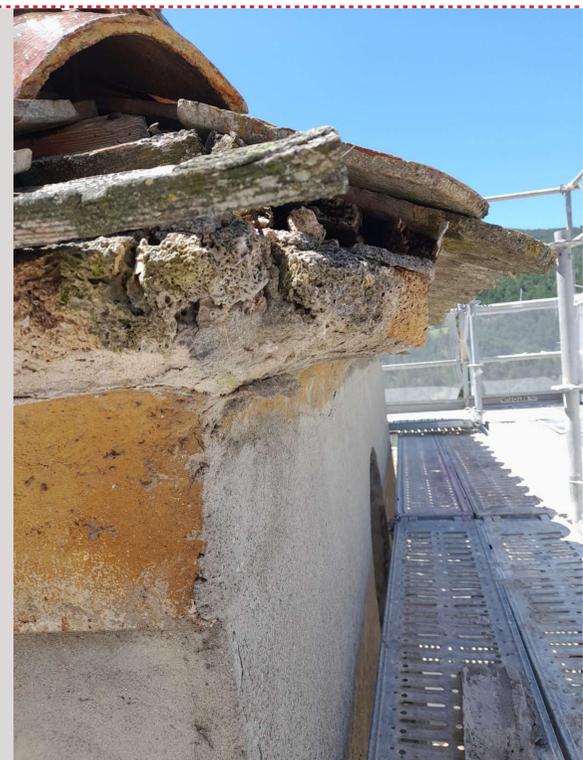
## PROBLÉMATIQUE DES MAÇONNERIES

Les maçonneries sont réalisées avec une pierre locale très poreuse et un mortier utilisant le gypse de Gévaudan, provenant du lieu-dit « La Gypière »

Dans les réfections des enduits des ces dernières décennies il y a eu une forte utilisation de mortier au ciment qui est aujourd'hui néfaste pour les maçonneries des moellons de pierre. En revanche il est presque impossible de purger l'ensemble des ces anciennes reprise structurelle.

De surcroit le mélange de plâtre (gypse de Gévaudan) et des ciment provoque une réaction chimique qui engendre des désordres lors de la mise en œuvre des enduits.

Le chantier fait désormais l'objet d'une vérification auprès d'un laboratoire d'analyse sur les matériaux afin de mettre un place le protocole le plus approprié à la situation.

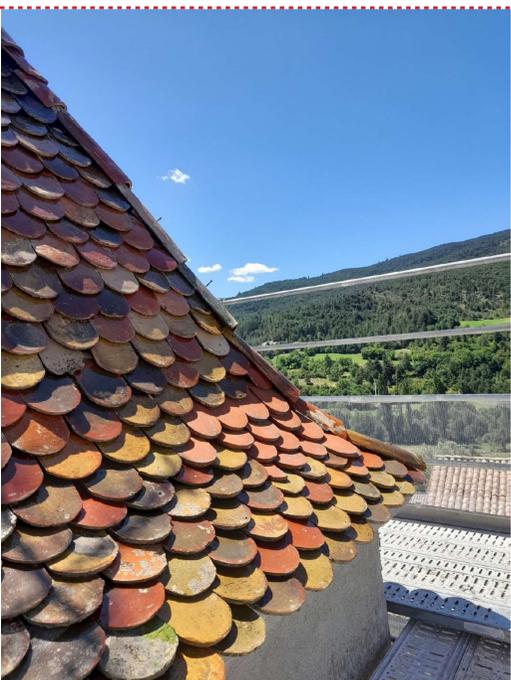
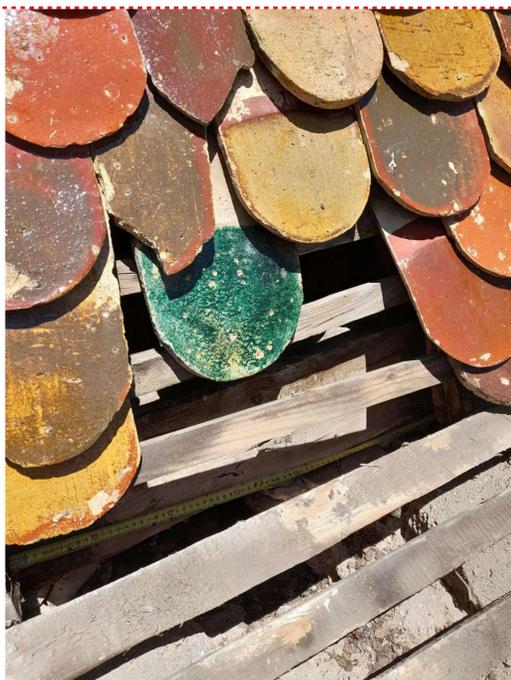
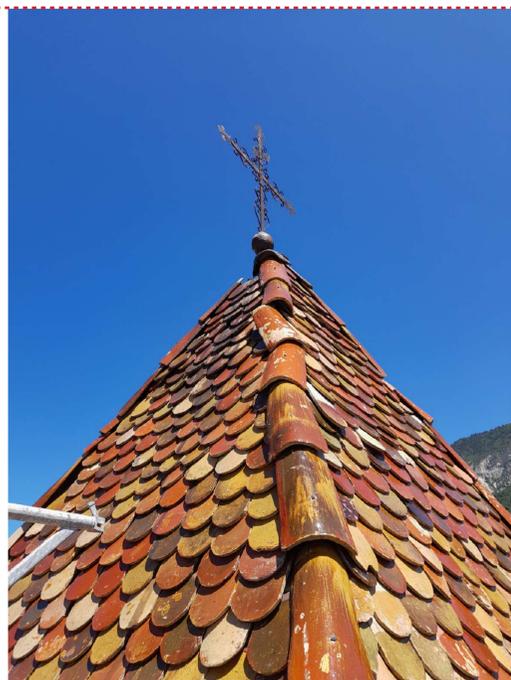
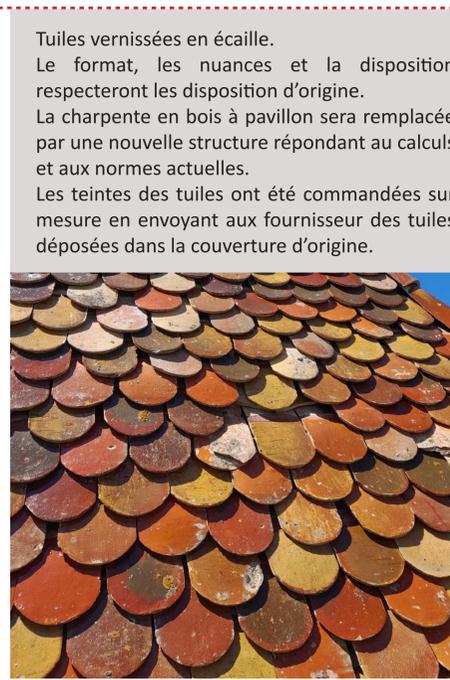
## PROBLÉMATIQUE DES TUILES

Tuiles vernissées en écaille.  
Le format, les nuances et la disposition respecteront les disposition d'origine.  
La charpente en bois à pavillon sera remplacée par une nouvelle structure répondant au calculs et aux normes actuelles.  
Les teintes des tuiles ont été commandées sur mesure en envoyant au fournisseur des tuiles déposées dans la couverture d'origine.

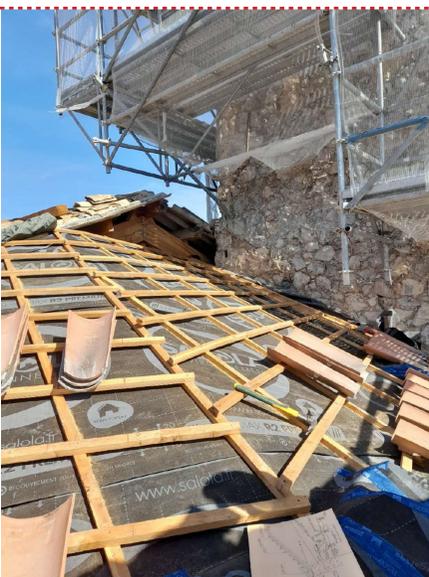
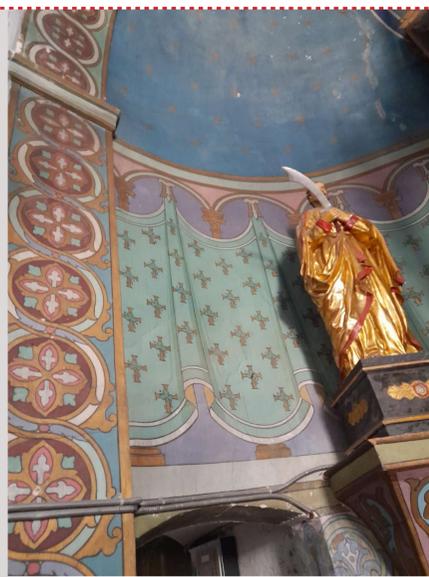
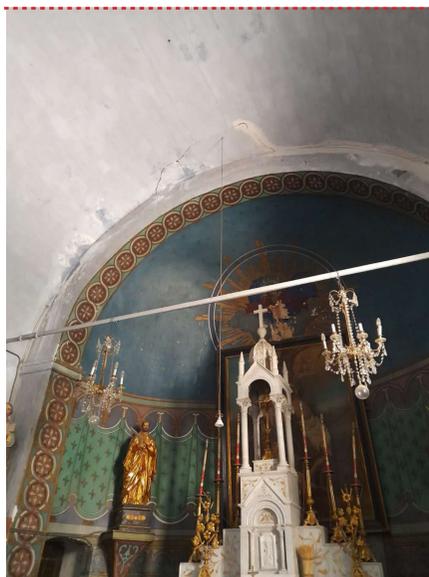
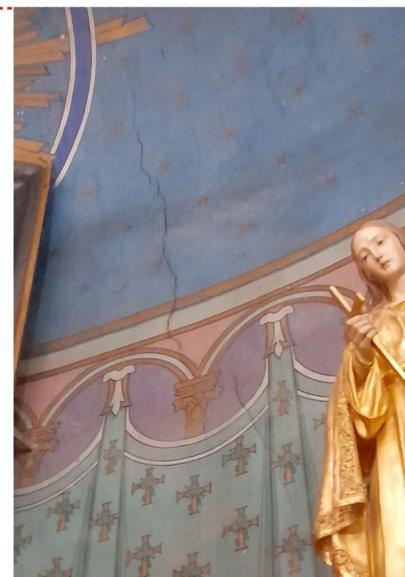
## CONTRAINTES DU CHANTIER : PROTECTION DES DÉCORS DE LA NEF

L'église Saint Barthélemy n'est pas protégée au titres des Monuments Historiques. Cependant la valeur historique et patrimoniale des décors de l'abside demande une attention particulière pour garantir sa pérennité.

Premiers pas nécessaire est la mise hors d'eau de l'abside par la réfection complète de la charpente et de la couverture.

C'est l'occasion de mettre au normes la couverture face aux contraintes liées aux intempéries du secteur géographique (900 mètres).
