## EUROTOITURE – CLOCHER DE MORIEZ -

2023

Rapport de charpente clocher

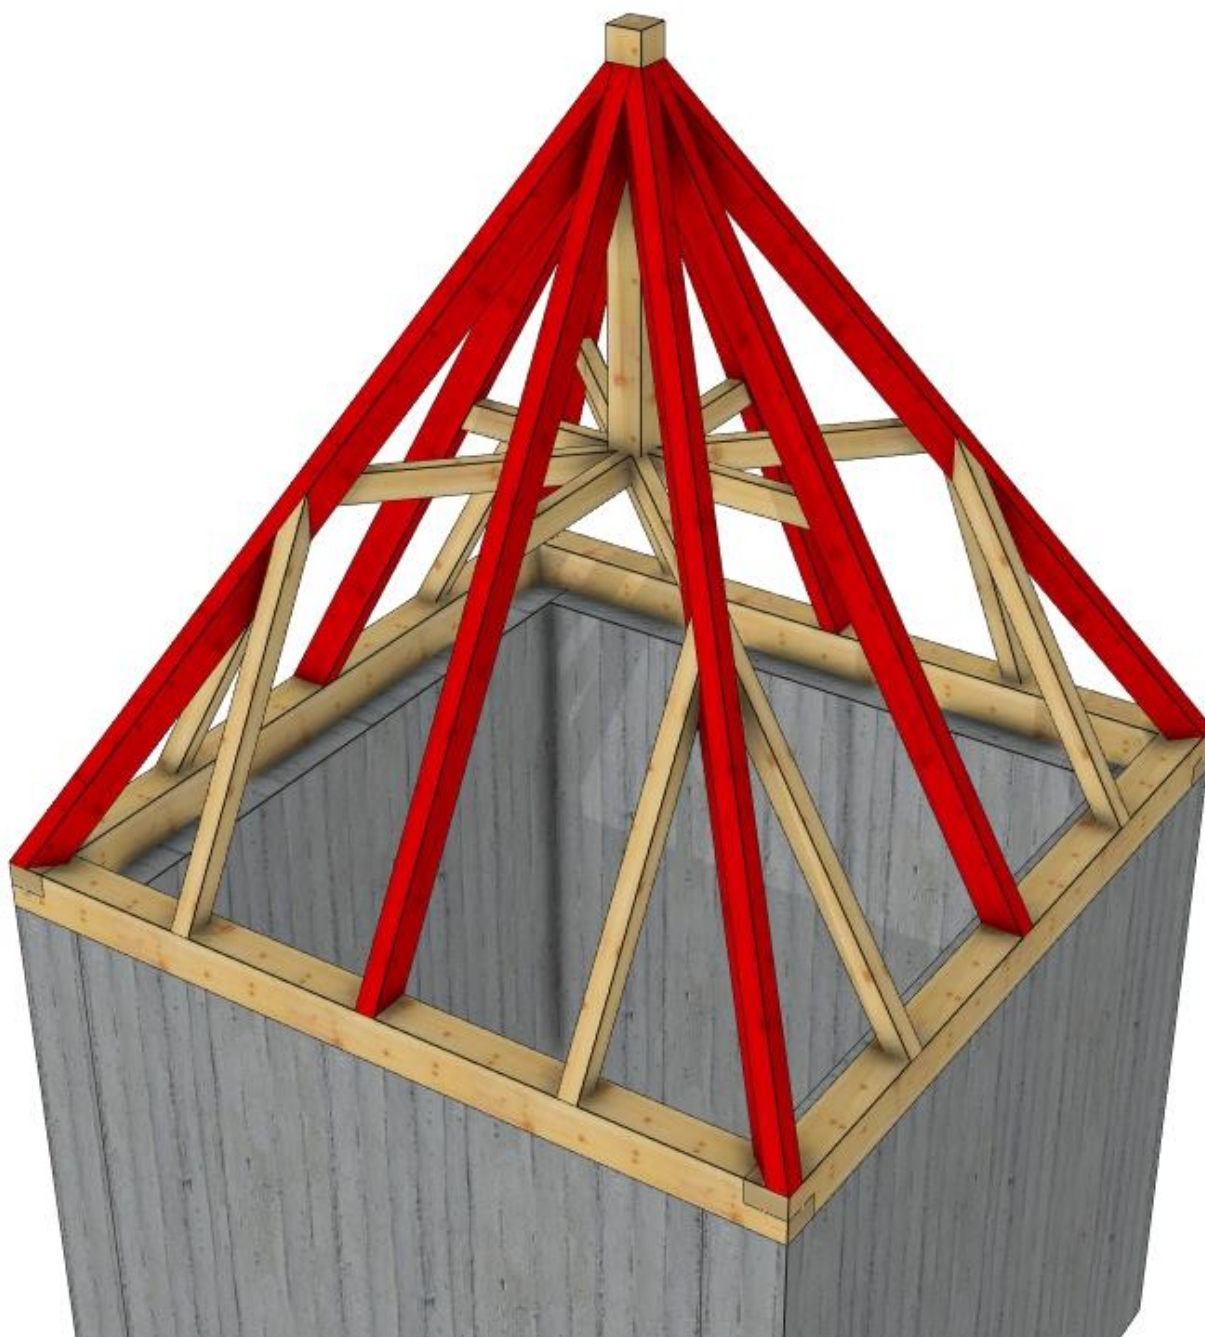
Par suite du dimensionnement de la charpente existante, nous constatons un sous-dimensionnement des arbalétriers ainsi que des arêtiers, nous prévoyons donc un remplacement de ces éléments par :

*1 EN ROUGE - Bois sous dimensionnés à remplacer*

- Arbalétrier = Section neuve 70\*120 mm<sup>2</sup> contre 50\*100 pour les sections existantes
- Arêtier = Section neuve 100\*140 mm<sup>2</sup> contre 70\*90mm<sup>2</sup> pour les sections existantes

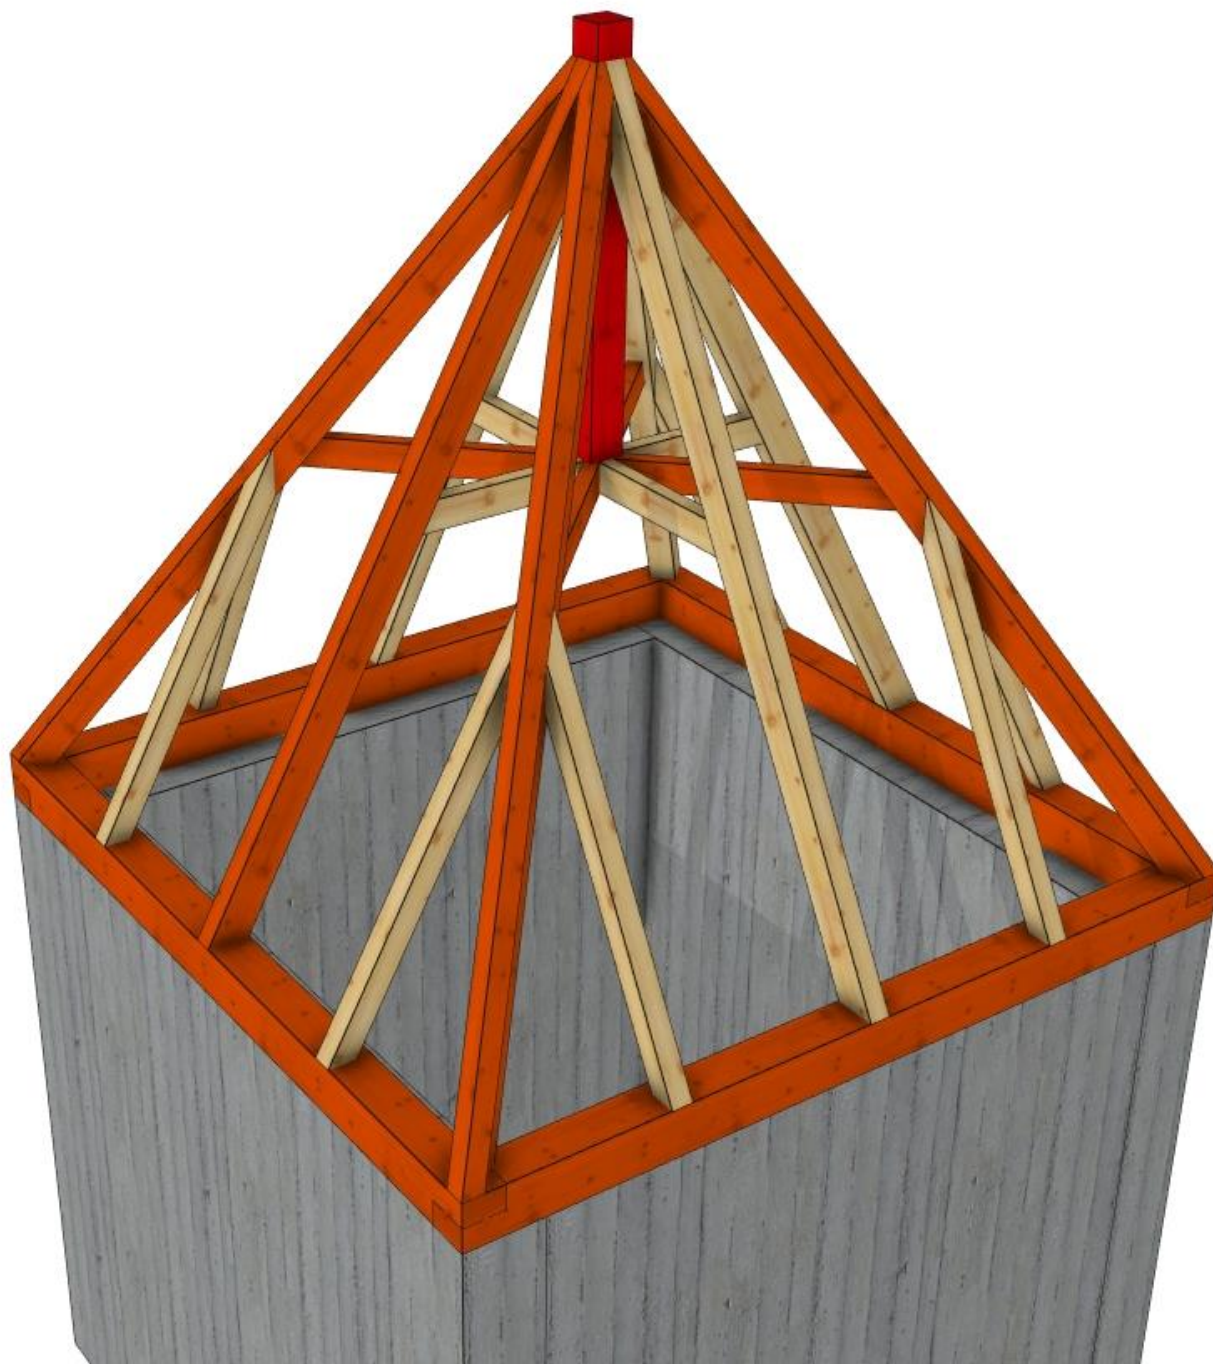
Des bois de charpente semblent habités ou inexistant. De ce fait, nous prévoyons :

2 EN ROUGE = Bois inexistant EN ORANGE = Bois défectueux

- Le remplacement des entrain retroussés des fermes arêtières, présence de fragilité au niveau de l'assemblage de l'enrayure,
- Pose d'un poinçon de section 120\*120 mm<sup>2</sup> - celui-ci est inexistant
- Les pannes sablières sont touchées par la pourriture au niveau des arêtières, nous prévoyons le remplacement section 100\*170

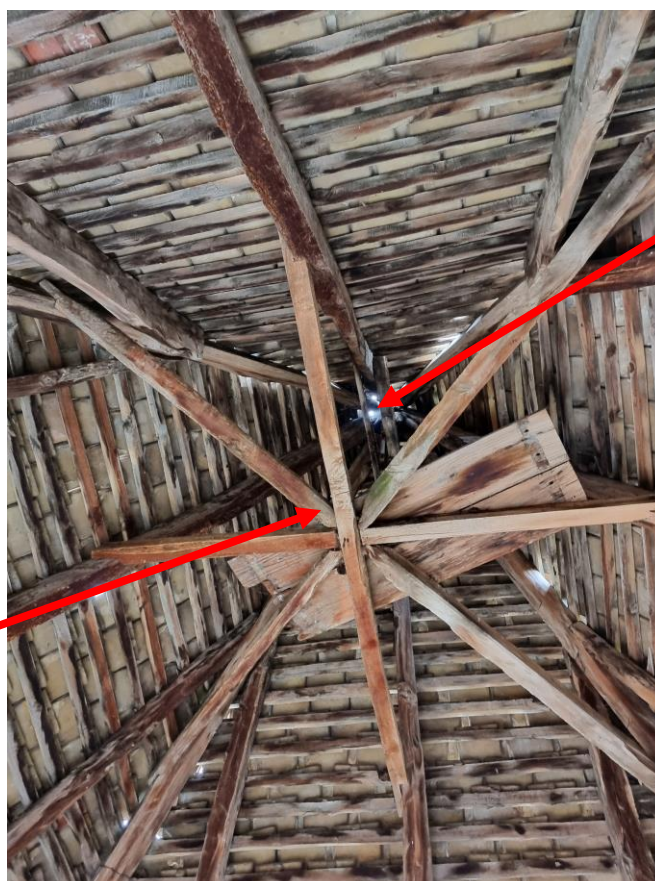
Entrait de ferme  
d'arêtières

Poinçon à réintégrer
