COUPE DETAIL

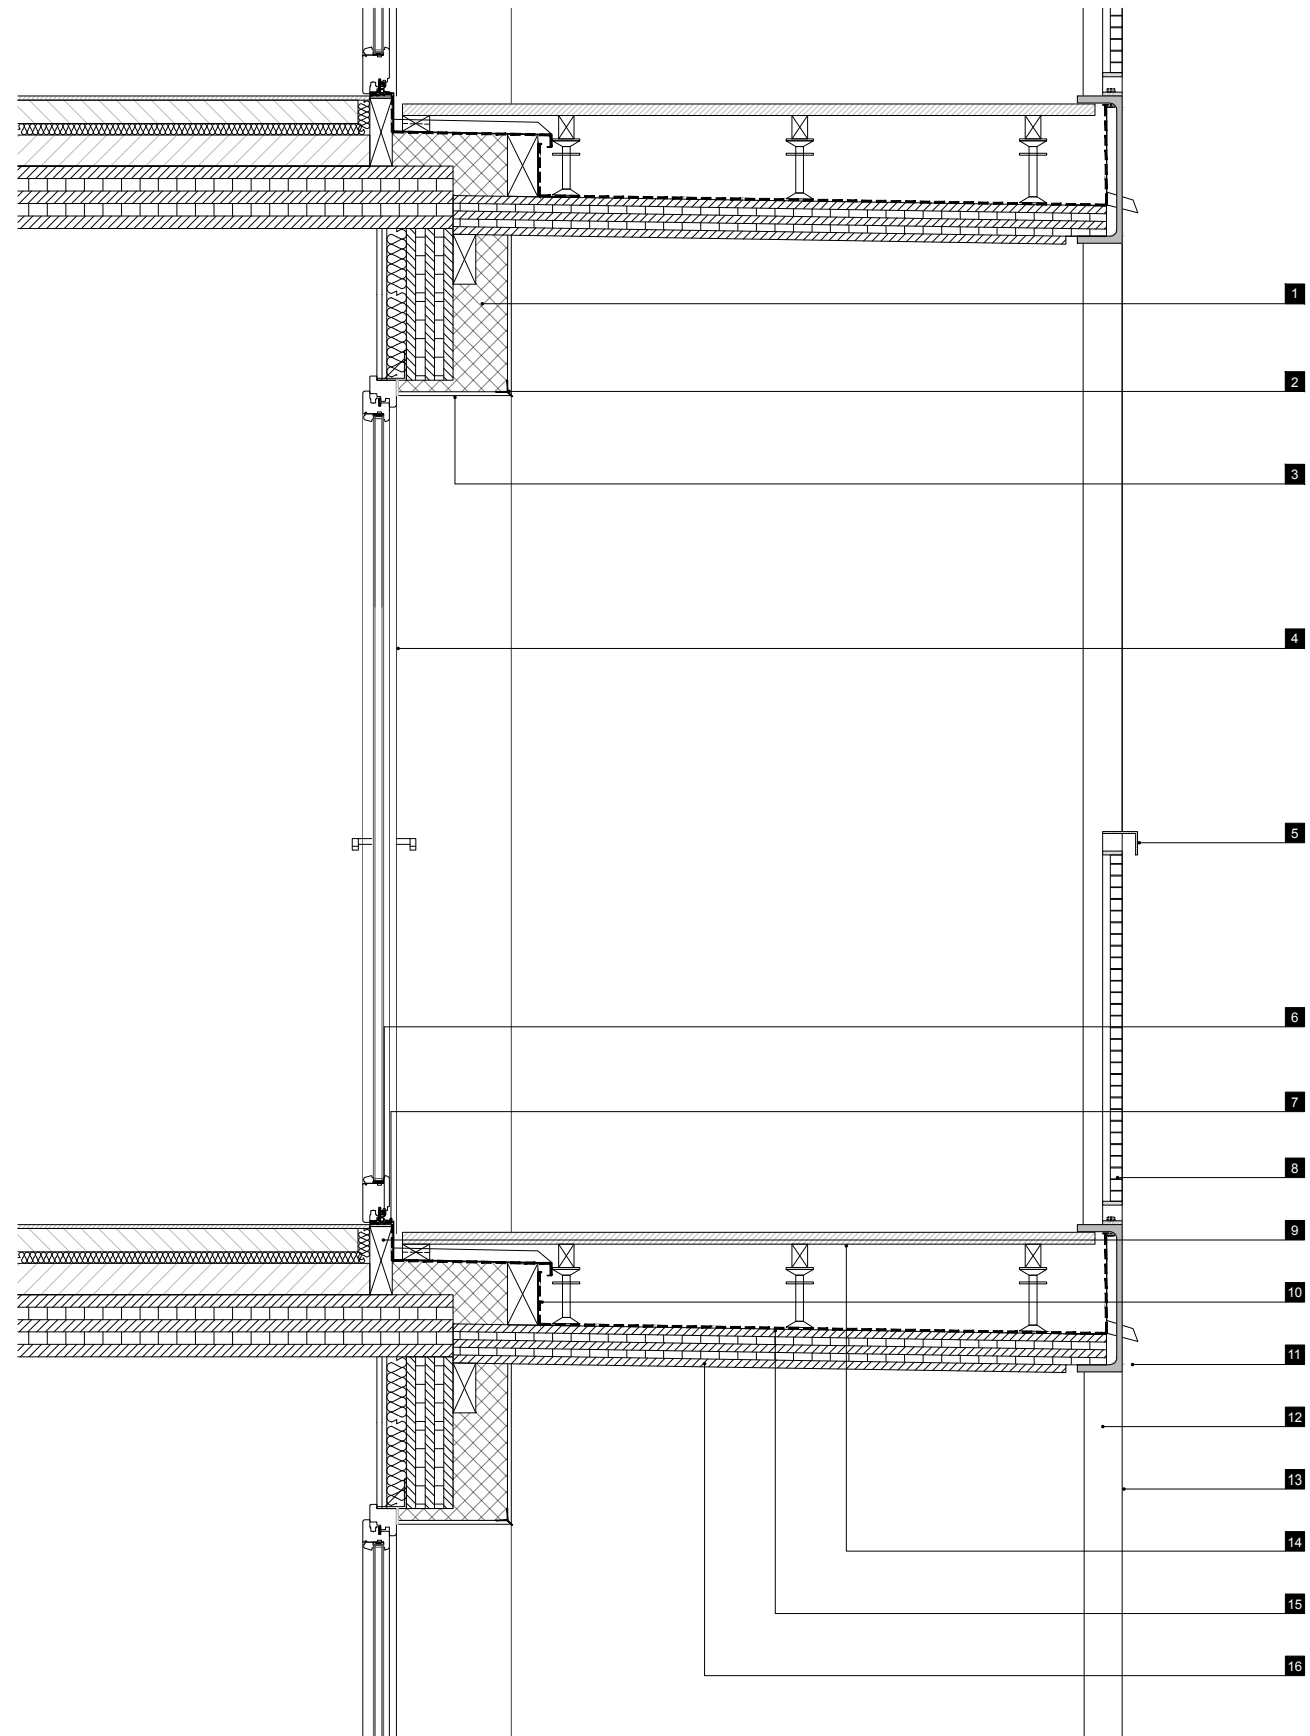
- 1 Isolant type STO Mineral
- 2 Armature goutte d'eau type STO
- 3 Enduit type STO
- 4 Menuiserie bois : finition peinture
- 5 Lisse : Main courante profil acier thermolaqué 90*60
- 6 Seuil PMR
- 7 Protection seuil, Tôle thermolaquée
- 8 Remplissage : caillebotis thermolaqué
- 9 Tasseau bois imputrescible
- 10 Relevé d'étanchéité sur costière métallique
- 11 Trop plein type Barbacane
- 12 UPE 400 thermolaqué
- 13 Poteau tube acier 100*100 thermolaqué
- 14 Platelage bois
- 15 Etanchéité
- 16 Dalle bois CLT : L5s-100z
