Détail 02 - COUPE SUR MENUISERIE COULISSANTE DONNANT SUR SALLE

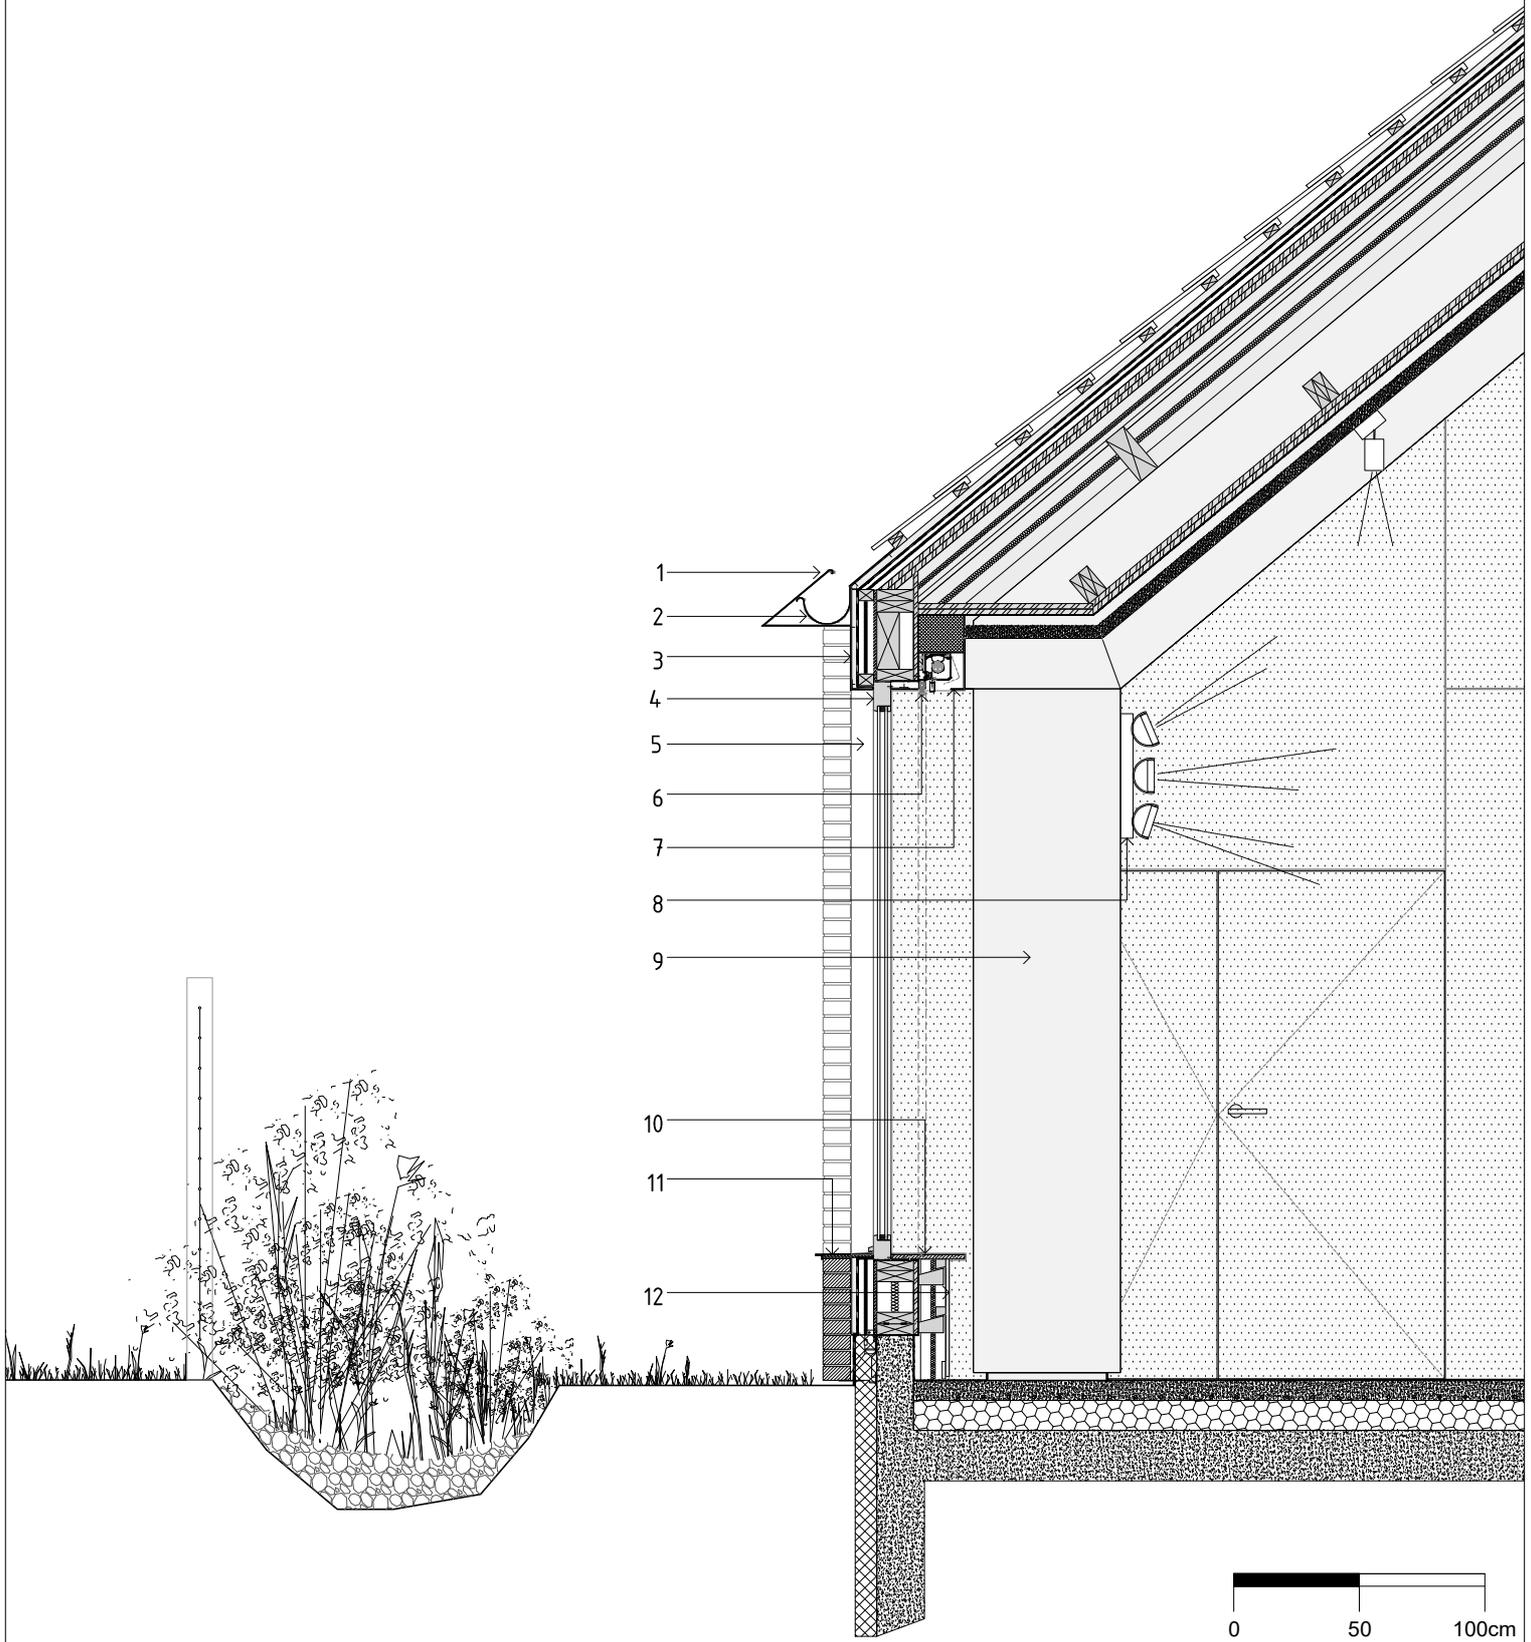
1. Habillage par tôle pliée aluminium thermolaquée
2. Gouttières et chéneaux en zinc
3. Habillage linteau par tôle aluminium thermolaquée, fixations mécaniques masquées derrière nervures bois
4. Menuiseries bois
5. Ebrasements habillés par tôle aluminium thermolaquée
6. Volets coulissants bois en contreplaqué peuplier perforé, fixé par rail métallique intégré dans doublage
7. Coffre stores tissu

8. Luminaire en applique sur poteaux constitué de 3 spots pour gérer éclairage indirect de la charpente
9. Poteaux lamellé-collés peupliers mis à distance du sol par 30 mm profil acier
10. Tablette intérieure en contreplaqué peuplier comprenant rainure pour guidage volets coulissants
11. Bavette recouvrant appui de baie par tôle aluminium thermolaquée
12. Habillage contreplaqué peuplier perforé, Fixation invisible par échelles
