INTERIEUR DU MOULIN
PHOTOS PRISES LE 21/06/2020
Crédit : « Les Amis du Moulin de Citole – Sadillac »

INTERIEUR DU MOULIN (suite)

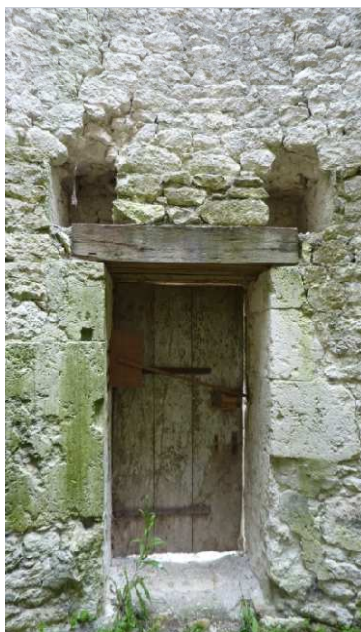
PORTE NORD

Le fût du moulin est percé de deux portes, l'une située au sud, l'autre, en vis-à-vis, située au nord, pourquoi ? : Ces deux portes permettaient d'entrer ou de sortir du moulin sans danger en fonction de l'orientation des vents et donc du positionnement des ailes qui pouvaient, à l'aide de la guivre, être positionnées au meilleur vent. La porte sud a disparu (certainement à cause des intempéries)

On remarque, au dessus de chaque porte, les deux boulins (trous) dans lesquels étaient encastrées deux grosses poutres qui supportaient le plancher du 1^{er} étage (hauteur origine : 2.40 m).

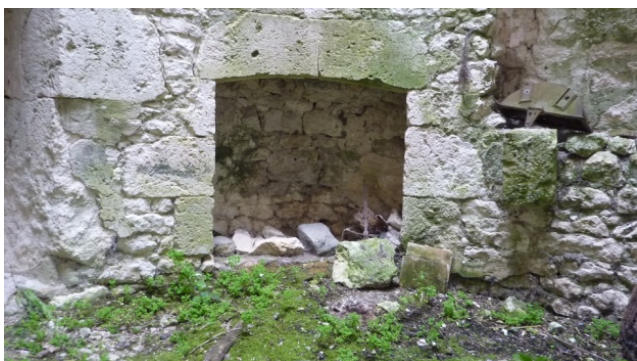
CHEMINEE

Une cheminée permettait de chauffer le local et de cuire les repas. Une excavation et deux pierres supportaient un tamis à farine.

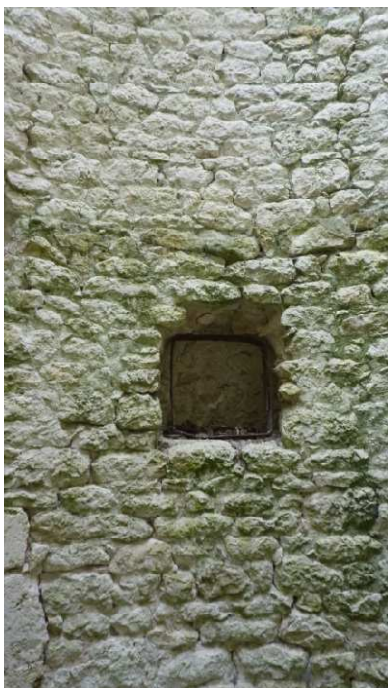
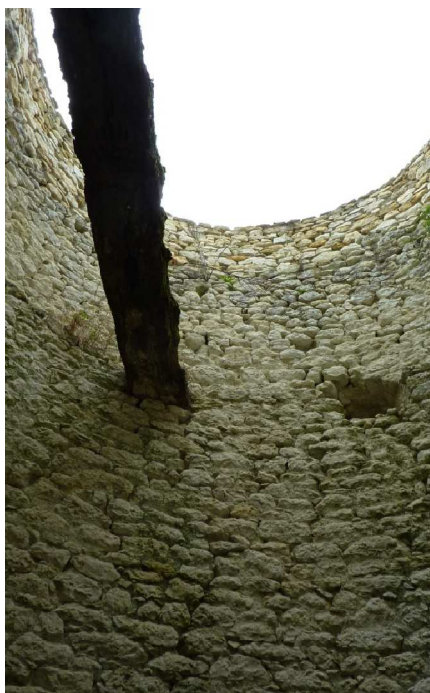
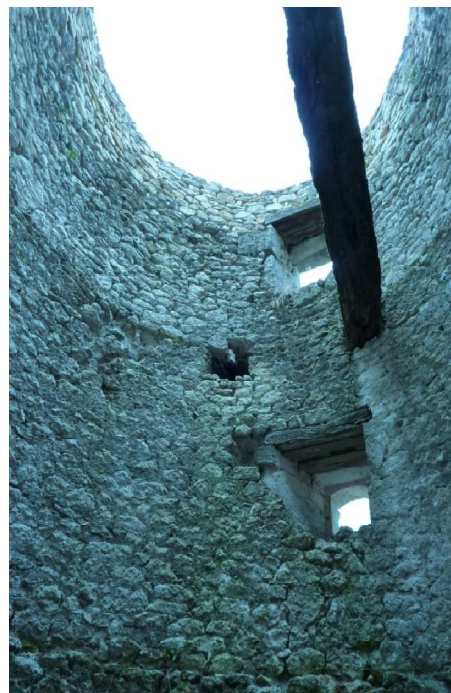
Niche dans le mur

On trouve, à 4.50 m, deux autres
boulins dans lesquels étaient
scellées deux poutres qui
supportaient le plancher du 2^o étage
(une des poutres est encore en place)

Le mur du moulin est percé de
deux fenêtres orientées vers l'Est

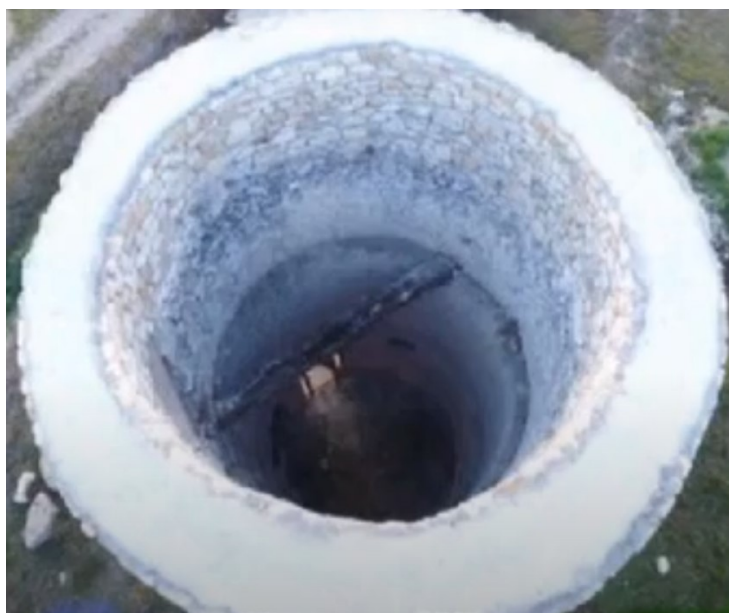
VUE DE DESSUS

Le moulin était composé de 3 niveaux, le fût du moulin est constitué de pierres calcaires et l'intérieur entièrement construit en bois. A part quelques vestiges, tous les éléments intérieurs ont disparus en raison du manque de toiture et des intempéries.
