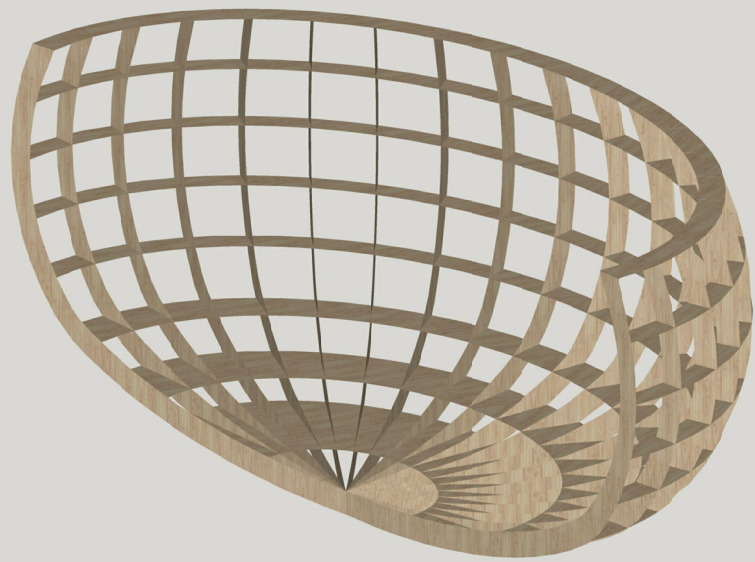
① OSSATURE TYPE KERTO FINITION BOULEAU VERNIS SATINÉ

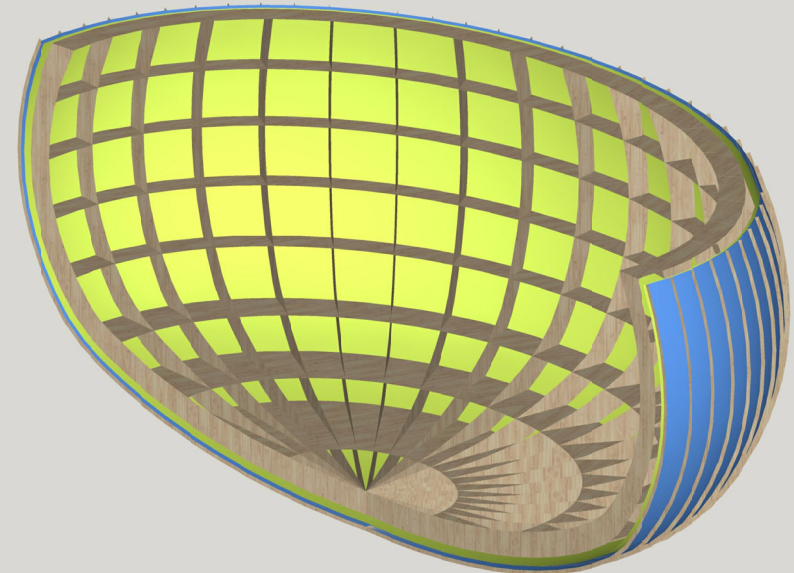
④ OSSATURE SECONDAIRE POUR LA FINITION EXTERIEURE

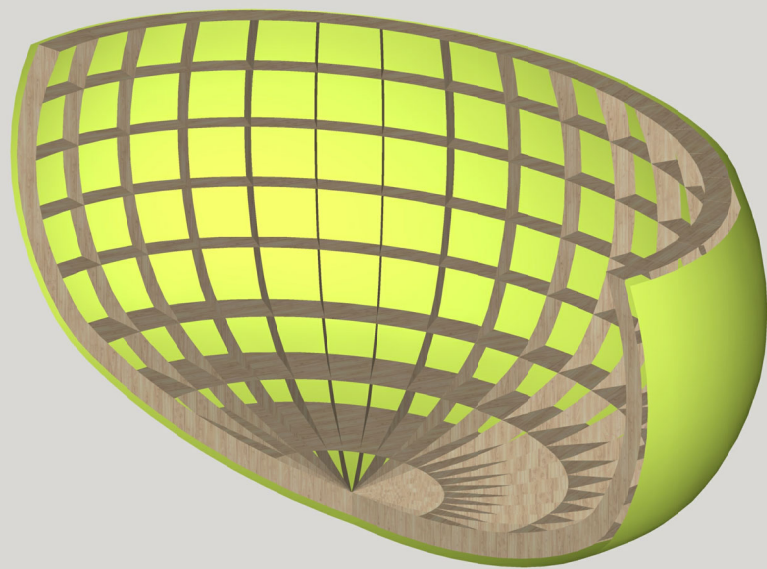
② DOUBLE-PEAU CONTRE-PLAQUÉ FINITION BOULEAU VERNIS NEUTRE SATINÉ

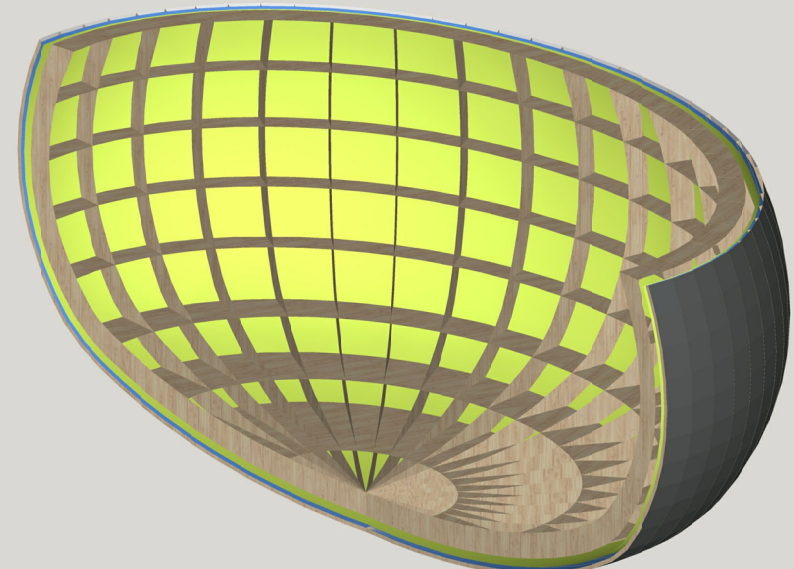
⑤ FINITION EXTERIEURE : TOILE TENDUE BARRISOL MIROIR

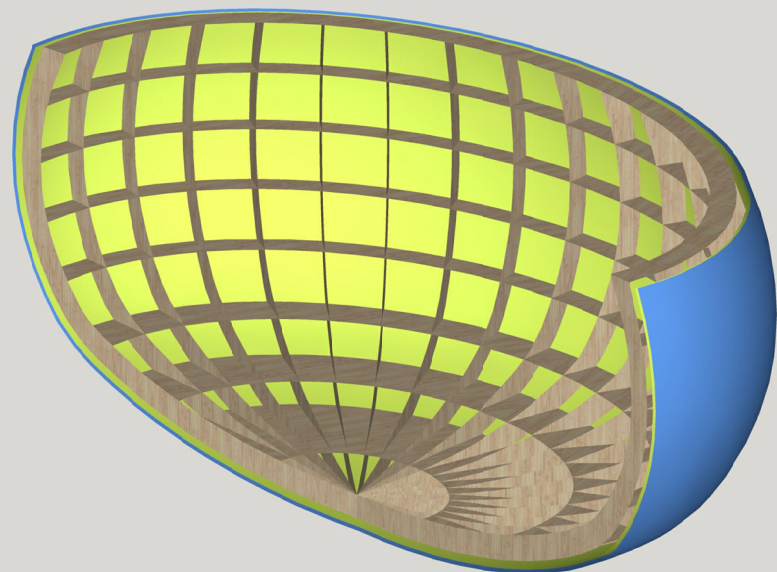
③ ISOLATION PHONIQUE

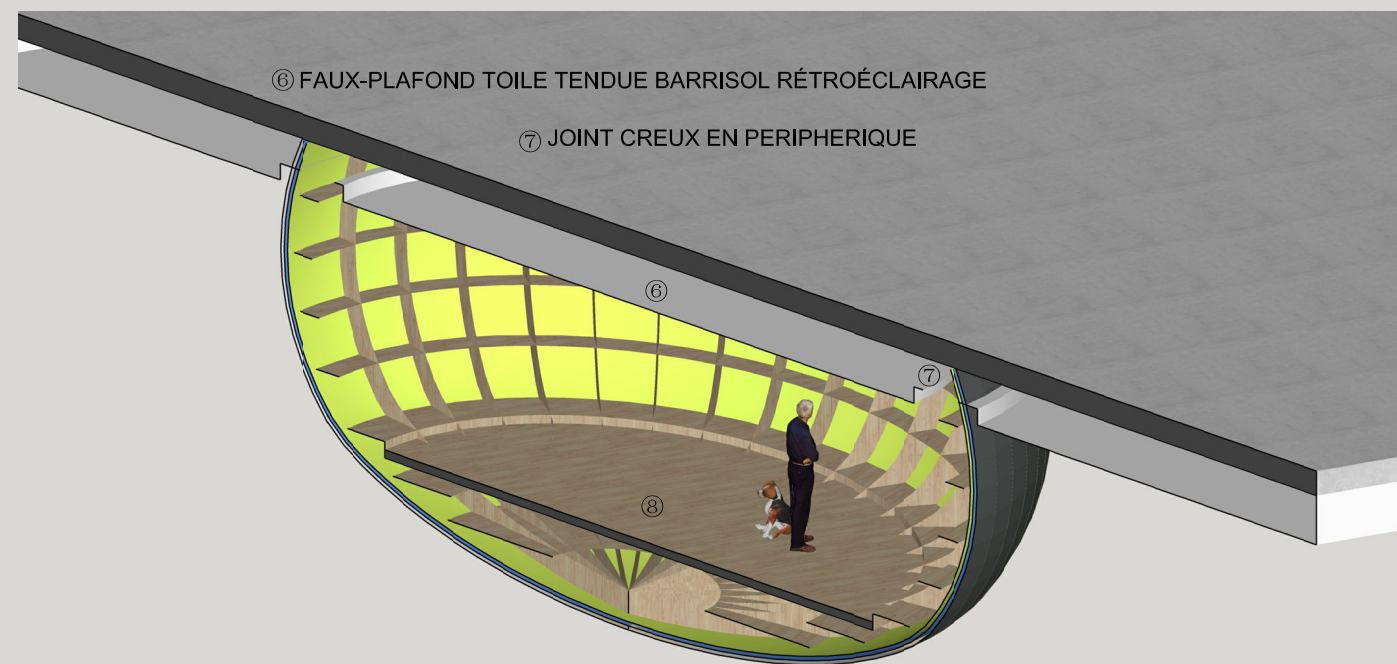
⑥ FAUX-PLAFOND TOILE TENDUE BARRISOL RÉTROÉCLAIRAGE

⑦ JOINT CREUX EN PERIPHERIQUE

⑧ PARQUET SUR PLANCHER KERTO

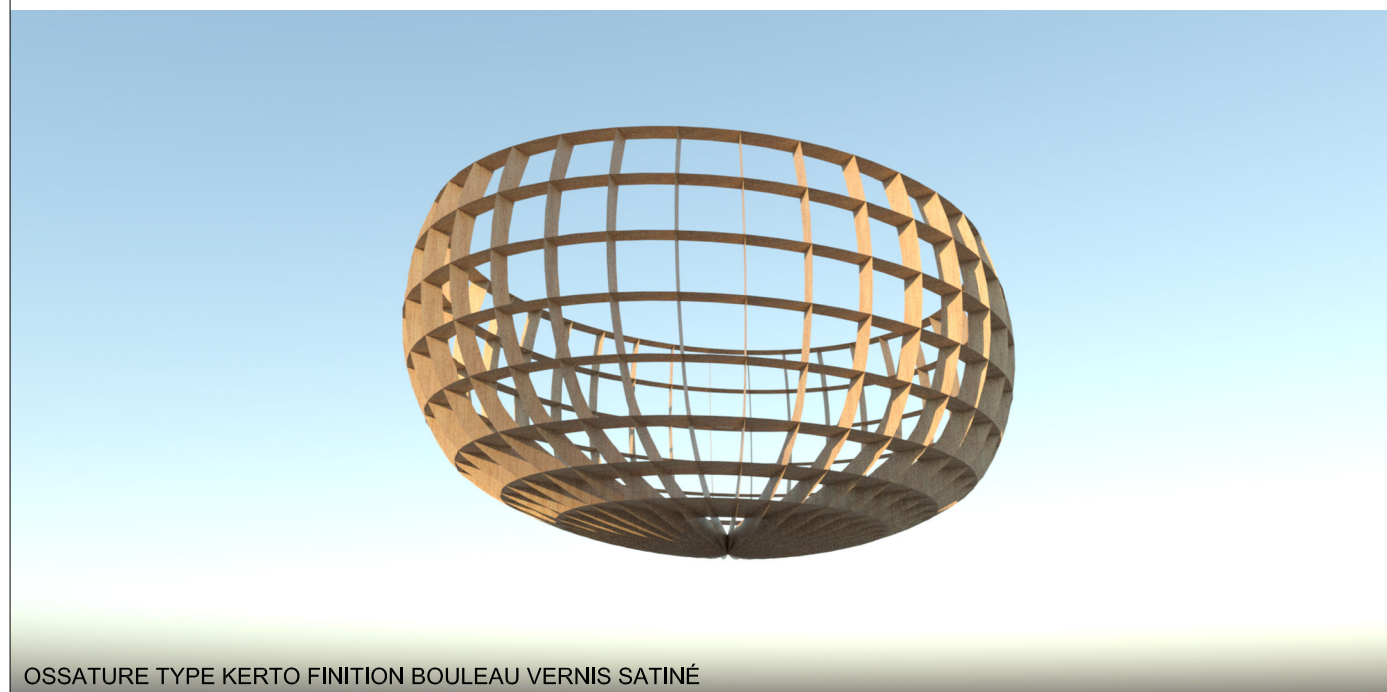
OSSATURE TYPE KERTO FINITION BOULEAU VERNIS SATINÉ

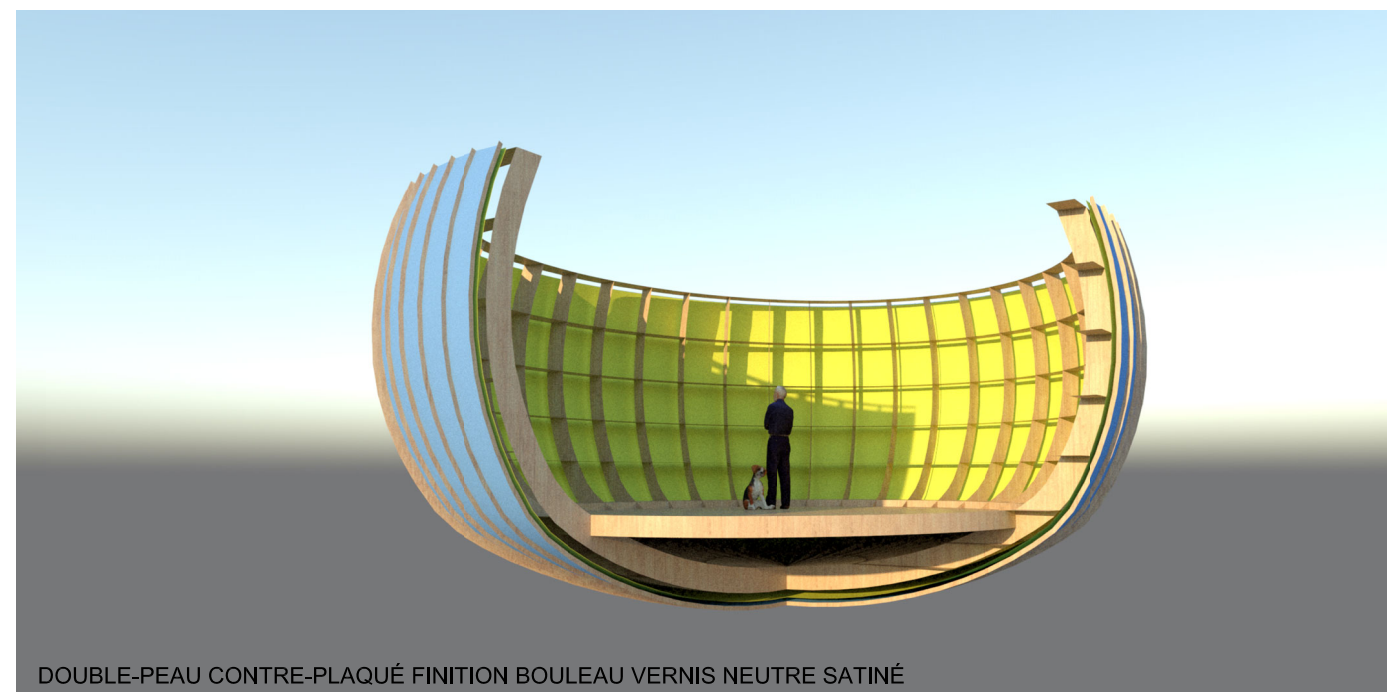
DOUBLE-PEAU CONTRE-PLAQUÉ FINITION BOULEAU VERNIS NEUTRE SATINÉ

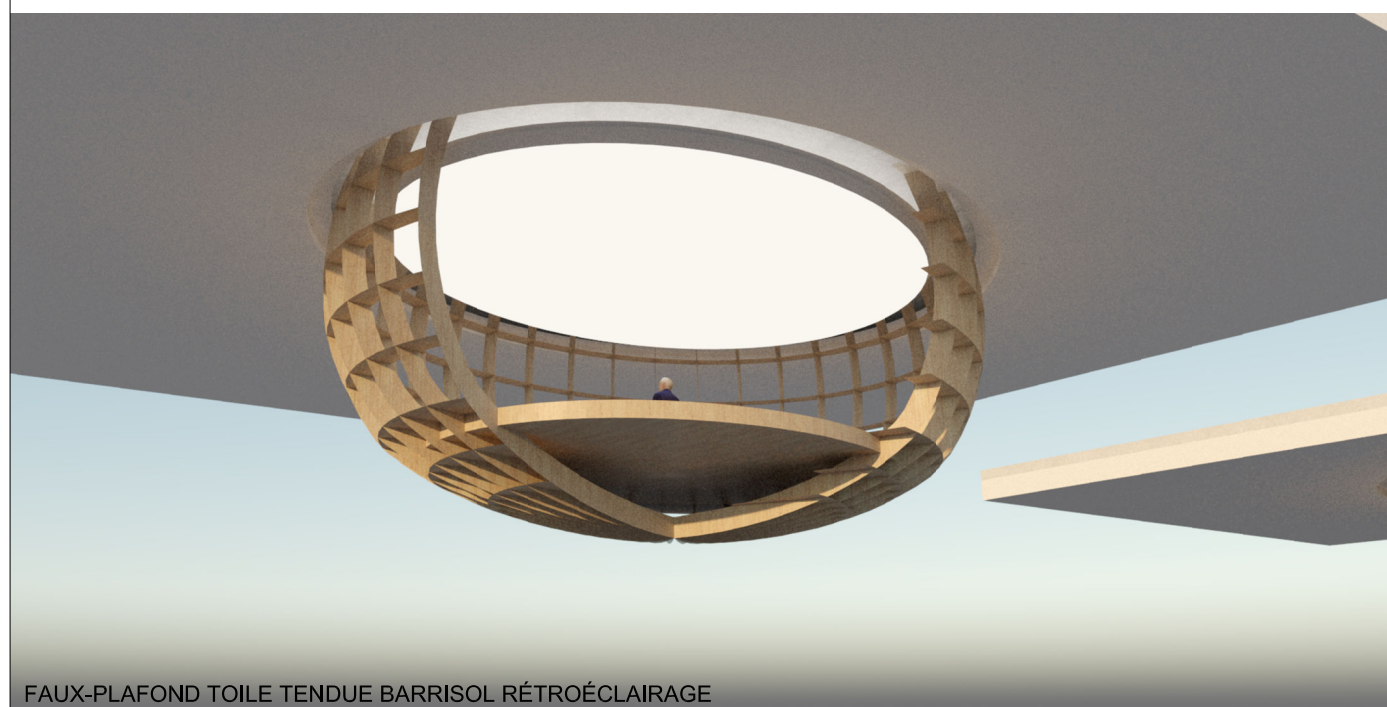
FAUX-PLAFOND TOILE TENDUE BARRISOL RÉTROÉCLAIRAGE

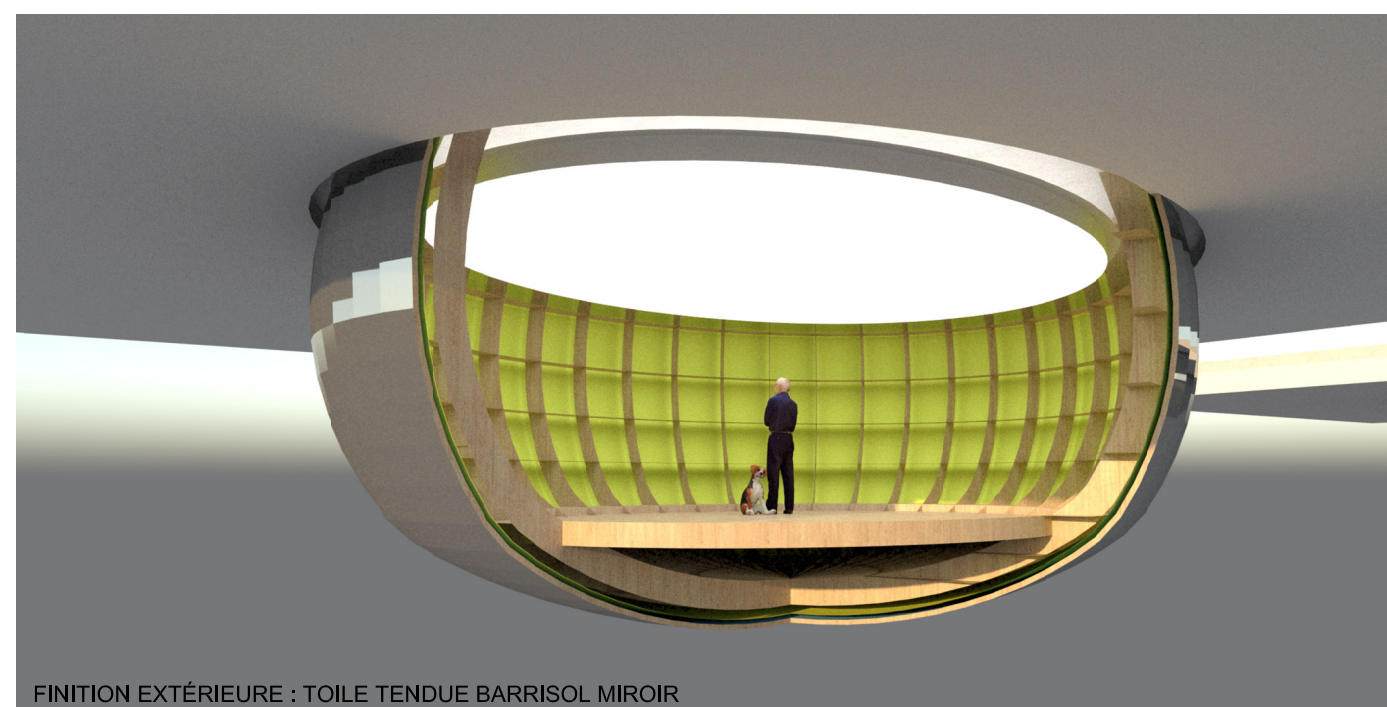
FINITION EXTÉRIEURE : TOILE TENDUE BARRISOL MIROIR
