DÉGRADATIONS DU BÂTI EXISTANT

Bâti d'origine de 1936
rénovation années 60
rénovation années 80

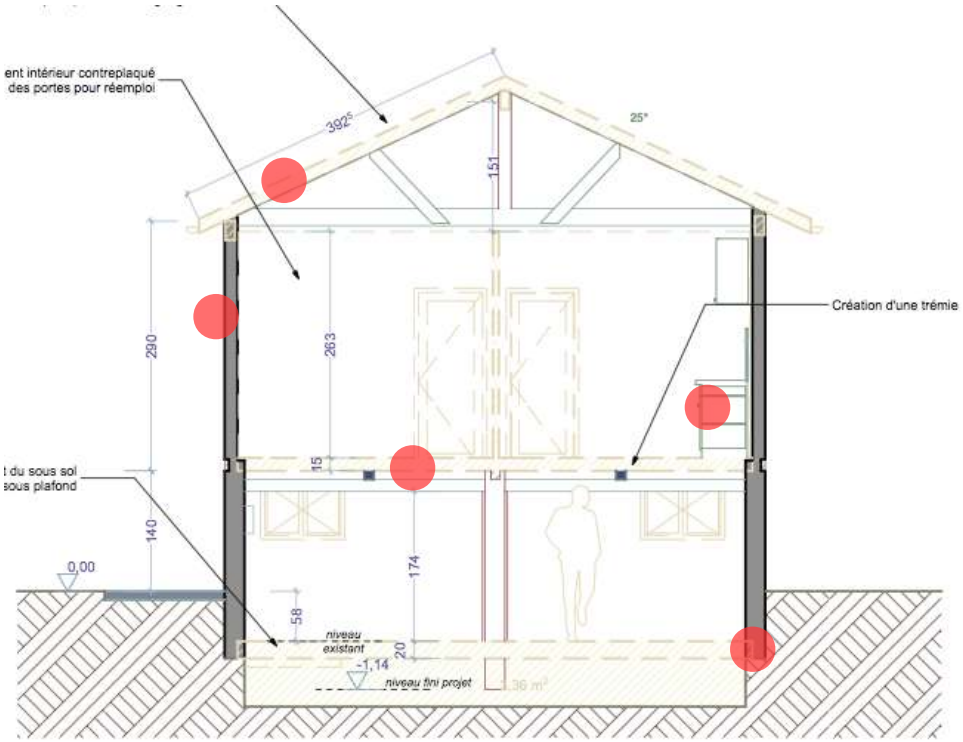
Un défaut d'entretien :
- tuiles non remplacées
- ventilations bouchées
- fuites de plomberie non réparées
- revêtements de sol dégradés non remplacés
- des lames de bardage manquantes

Des matériaux inadéquats placés aux mauvais endroits :
- lit de fondation en bloc béton machefer
- sol plastique sur plancher bois mal ventilé
- bardage amiante non ventilé
- film plastique sous toiture

Un inconfort général
Une dégradation progressive du bâti
