## EUROTOITURE – CLOCHER DE MORIEZ -

2023

Rapport de charpente clocher

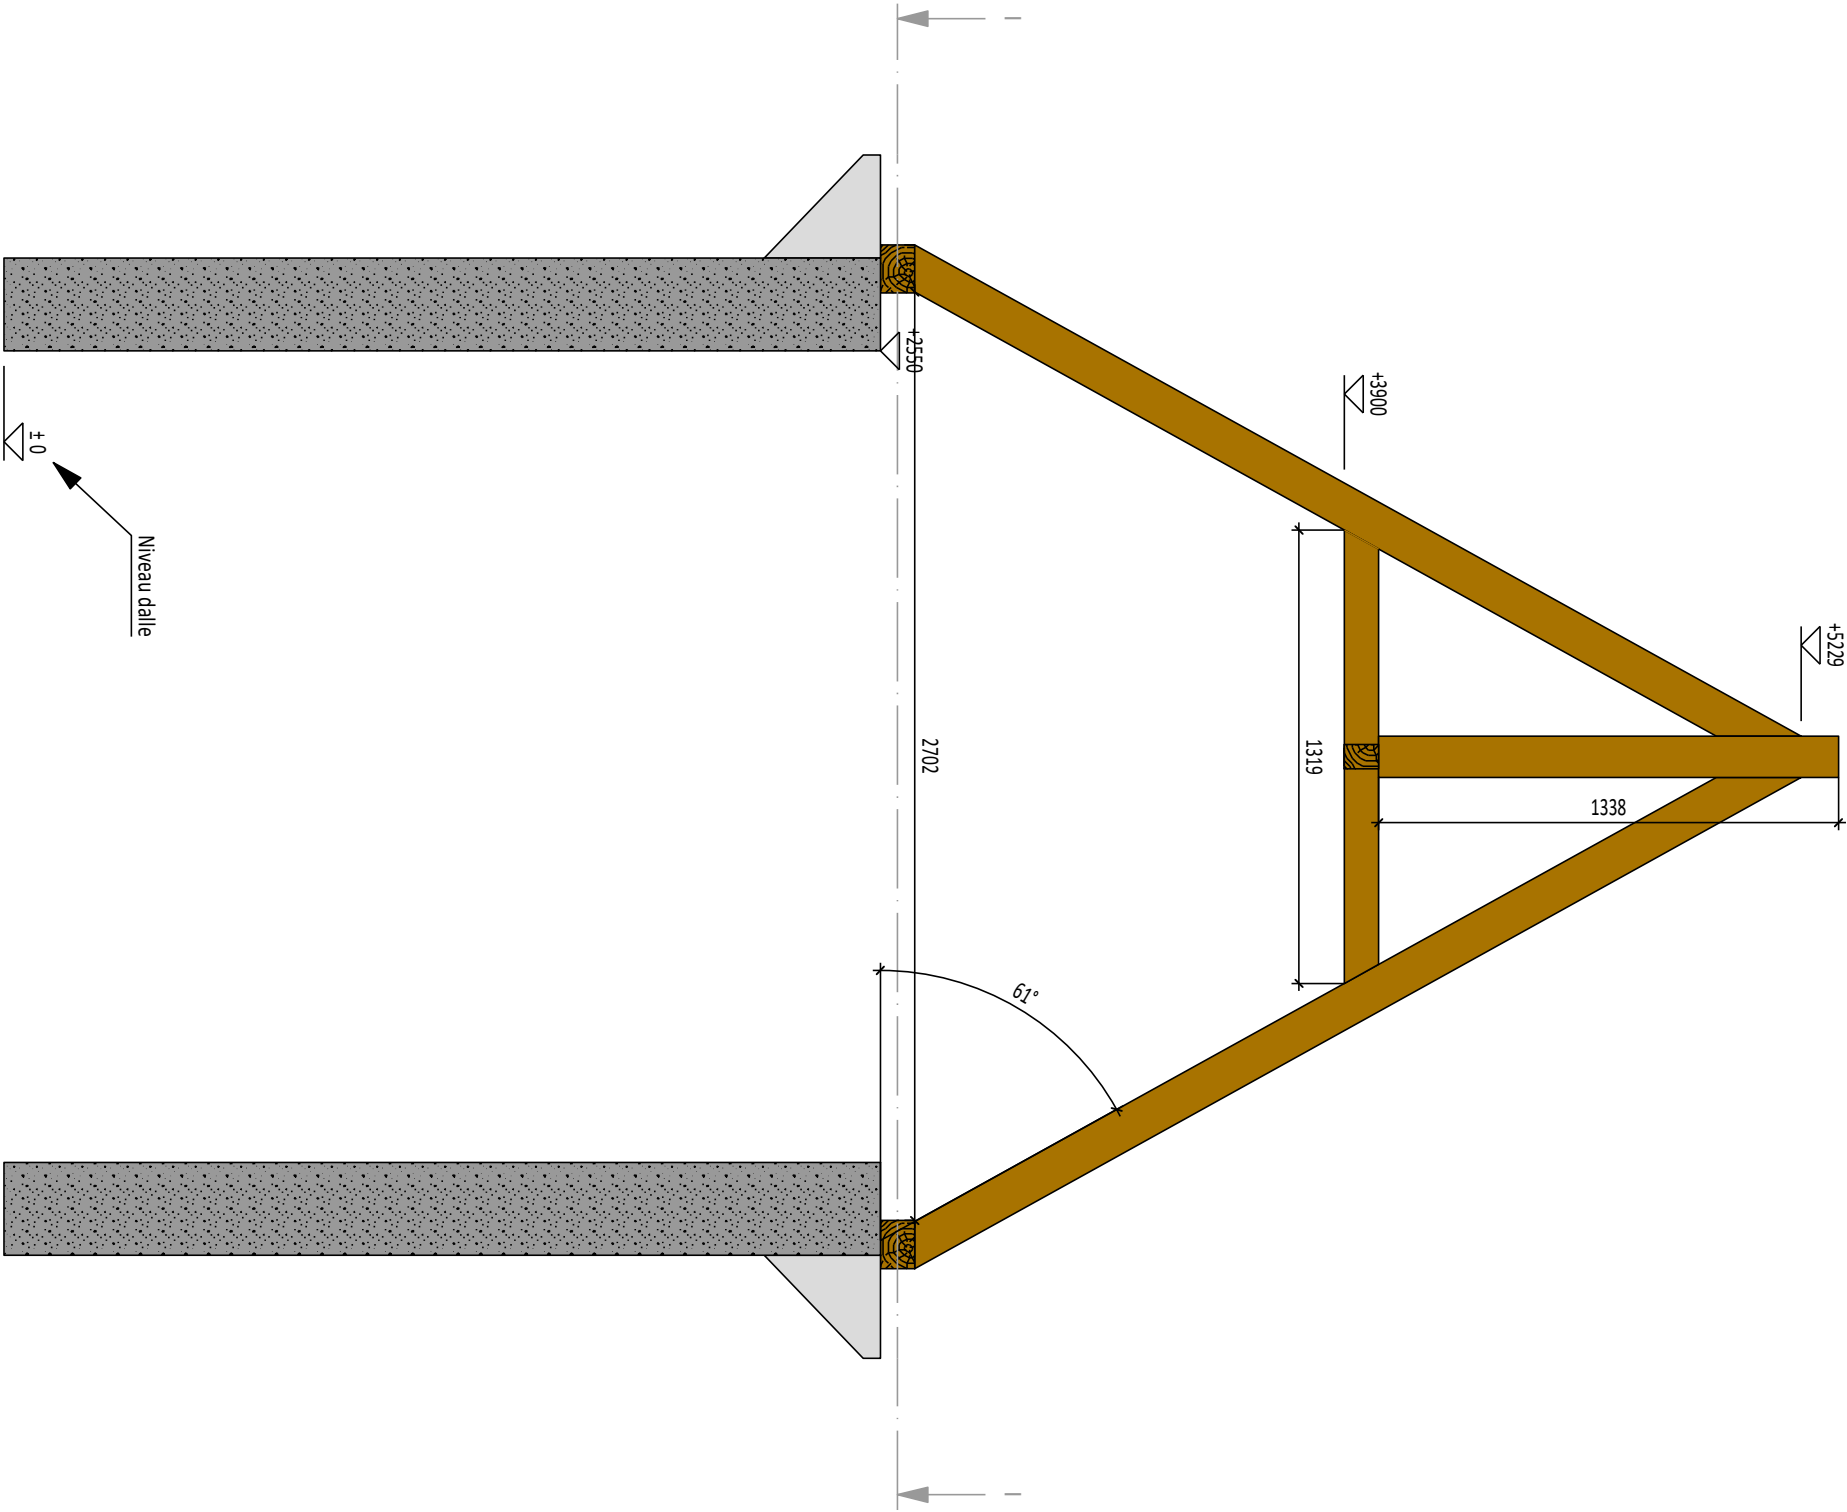
Coupe : Ferme arba  
Echelle : 1:22

Par suite du dimensionnement de la charpente existante, nous constatons un sous-dimensionnement des arbalétriers ainsi que des arêtiers, nous prévoyons donc un remplacement de ces éléments par :

- Arbalétrier = Section neuve 70\*120 mm<sup>2</sup> contre 50\*100 pour les sections existantes
- Arêtier = Section neuve 100\*140 mm<sup>2</sup> contre 70\*90mm<sup>2</sup> pour les sections existantes

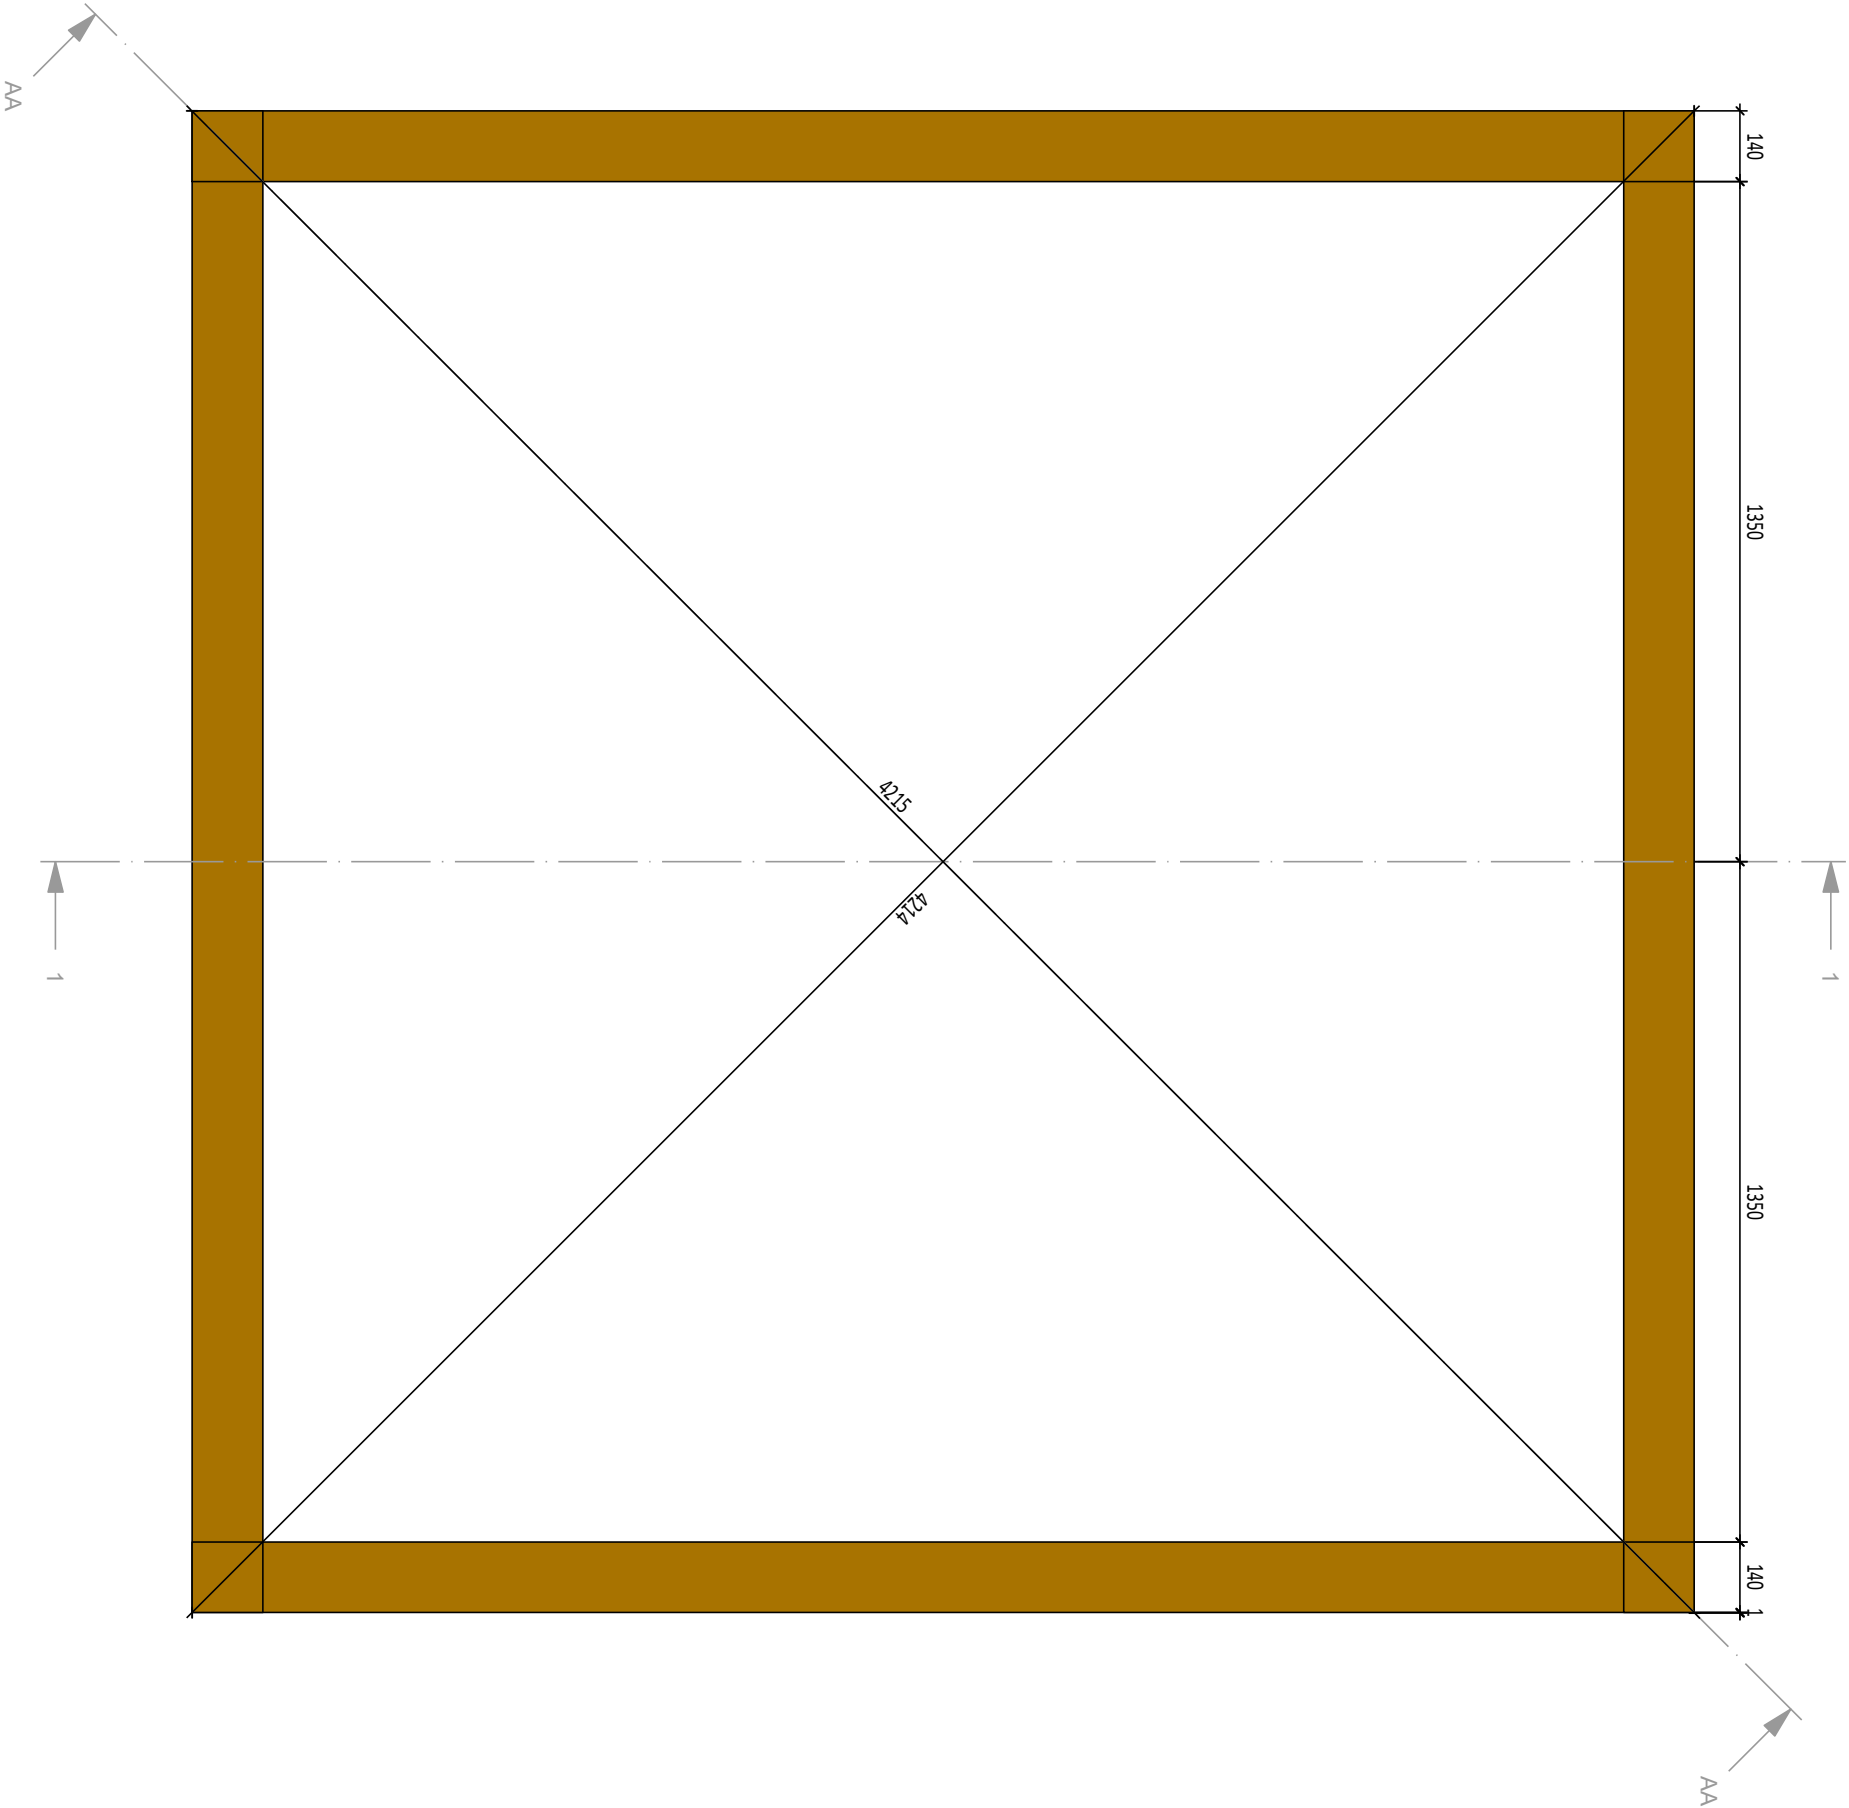
Coupe :      Sablière  
Echelle :    1:15

- Le remplacement des entrain retroussés des fermes arêtières, présence de fragilité au niveau de l'assemblage de l'enrayure,
- Pose d'un poinçon de section 120\*120 mm<sup>2</sup> - celui-ci est inexistant
- Les pannes sablières sont touchées par la pourriture au niveau des arêtières, nous prévoyons le remplacement section 100\*170
