COUPE I

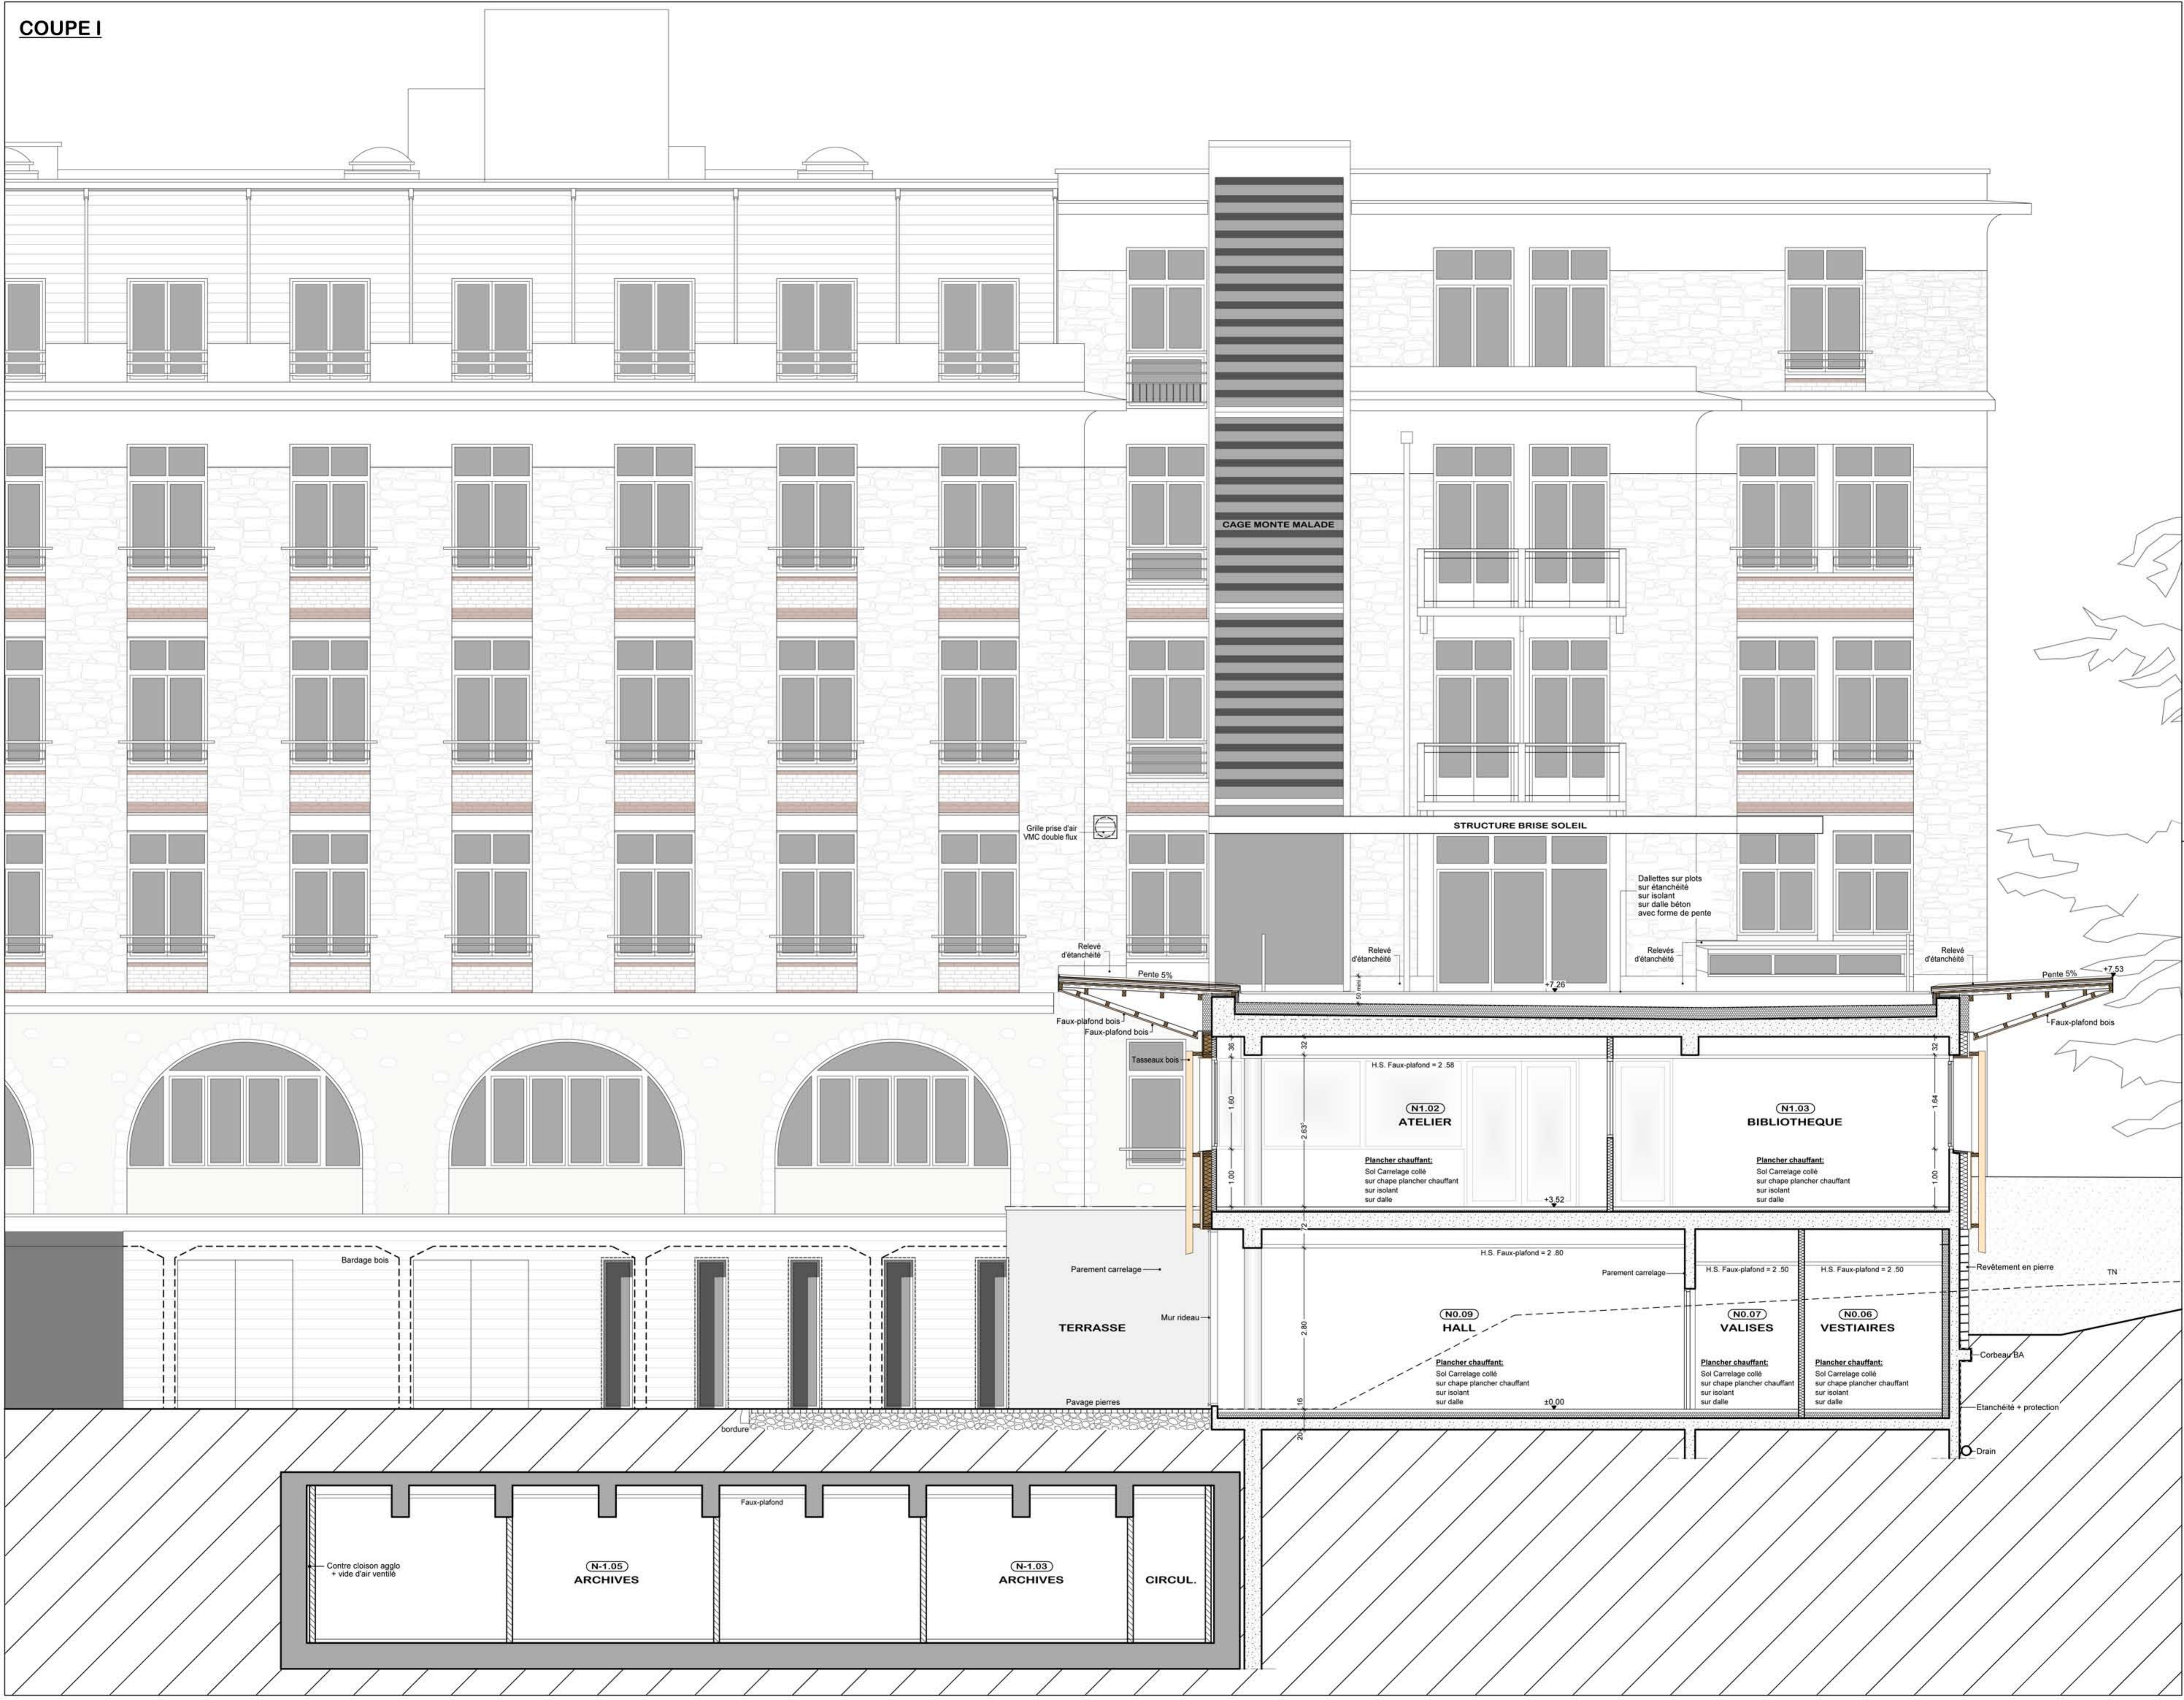
CAGE MONTE MALADE

Grille prise d'air VMC double flux

STRUCTURE BRISE SOLEIL

Dallettes sur plots sur étanchéité sur isolant sur dalle béton avec forme de pente

Faux-plafond bois

Plancher chauffant: Sol Carrelage collé sur chape plancher chauffant sur isolant sur dalle

Mur rideau

Etanchéité + protection

Drain
