Opération Glacière- Daviel- Vergniaud

1- Opération de Réhabilitation des 756 logements

3 – Opération de surélévation de nouveaux logements

3- Opération de surélévation – une construction bois sous forme de plots

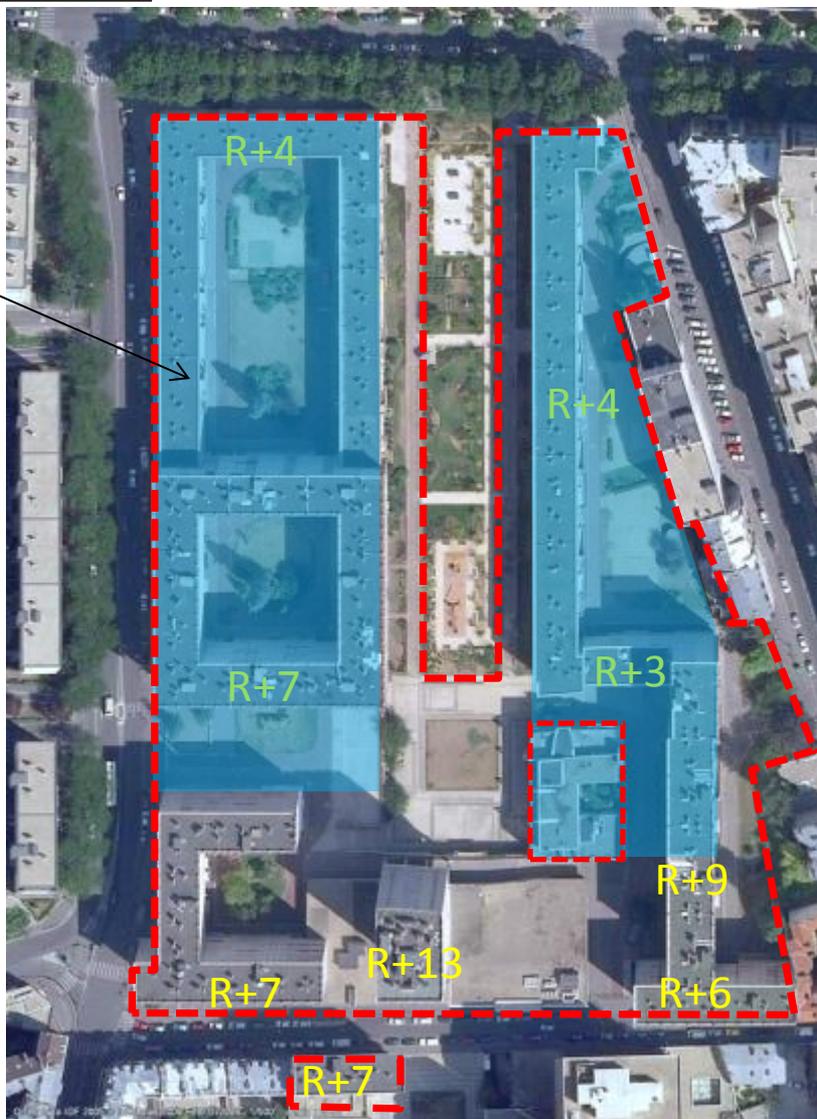
Localisation et présentation du groupe

Métro GLACIERE

Boulevard BLANQUI

Emprise Pavings

Rue de la GLACIERE

Rue DAVIEL

Rue VERGNIAUD

Limites parcellaire

Emprise square Ville de Paris

Théâtre 13

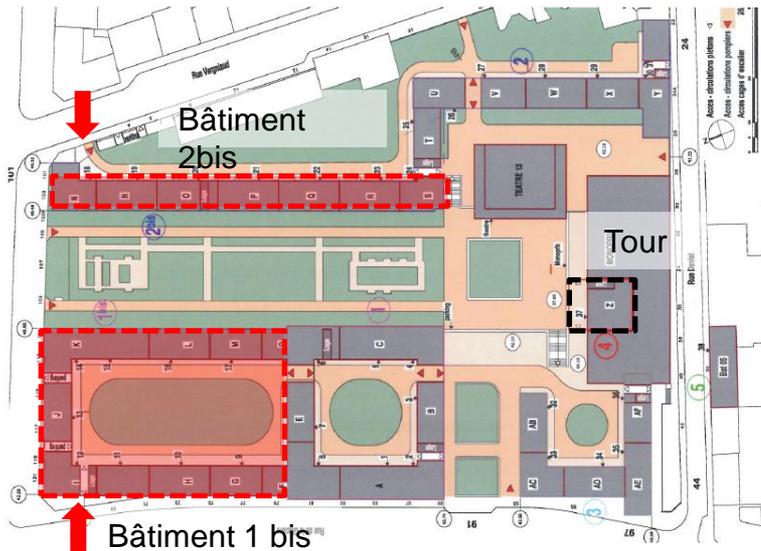
Plan de repérage des bâtiments en R+4

Aujourd'hui 1/3 des logements sont dépourvus d'ascenseur. Le projet prévoit la rehausse des deux bâtiments en R+4 encadrant le mail, avec :

- une **construction bois** sous forme de plots, alternés de terrasses privées avec l'objectif de redessiner une nouvelle silhouette et marquer l'entrée de l'ilot
- la création de **17 ascenseurs** installés pour la plupart en façades.

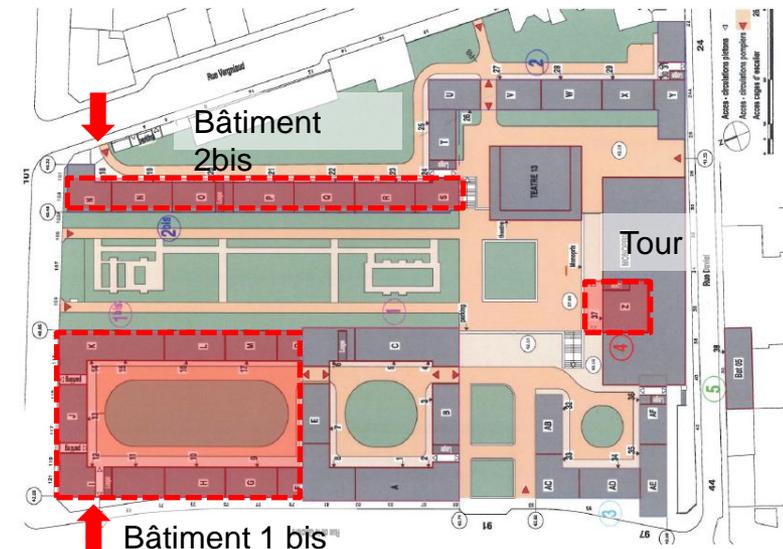
Les 2 bâtiments concernés par la surélévation encadrent le mail

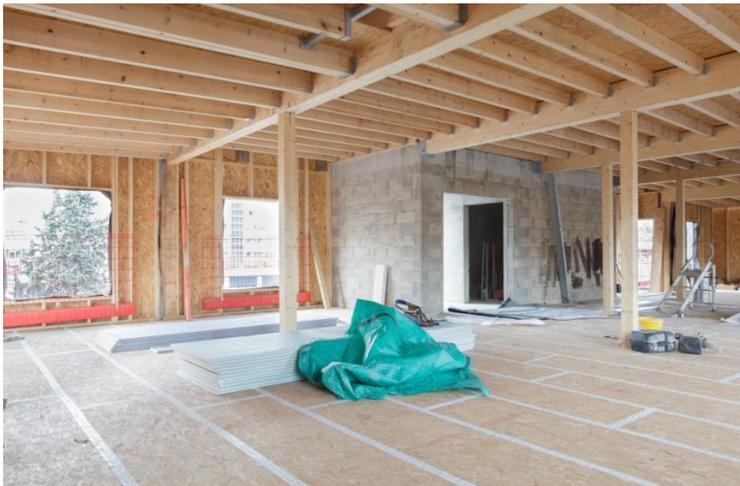
Un procédé constructif modifié en cours de projet

- Conçu initialement en ossature métallique avec assemblage de profilés métalliques poteaux / poutres, planchers collaborants en bacs acier et dalle béton
- Exécuté finalement en ossature bois avec seulement la rehausse de l'escalier en maçonnerie et la structure du pylône ascenseur en acier.

→ Pour alléger la construction

→ Pour réduire les nuisances

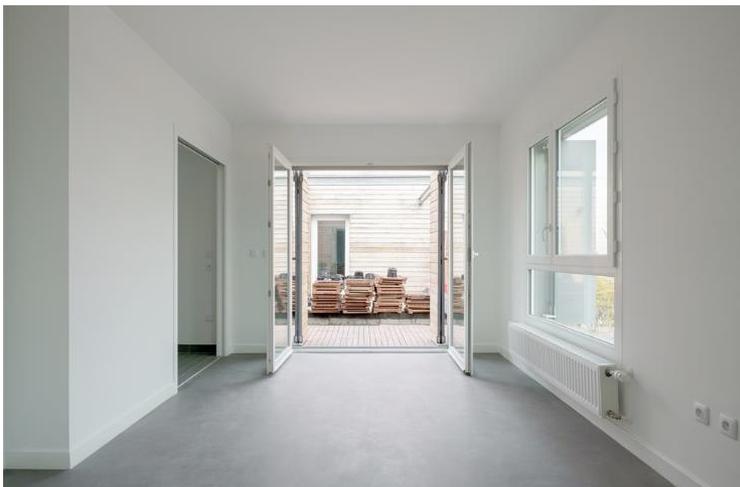
PHASE 1 → Réalisation des cages d'escalier en béton

PHASE 2 → Pose d'un plancher en bois

PHASE 3 → Construction des murs recouverts de bois et zinc au 5^e étage

PHASE 4 → Installation du plancher en bois au 6^e étage

PHASE 5 → Installation des murs au 6^e étage

PHASE 6 → Pose de la toiture en bois

Les travaux de surélévation accompagnent les travaux de réhabilitation et se déroulent cages d'escalier par cages d'escalier.
→ **Durée 10 mois** / cage d'escalier (5 GO/5SO)

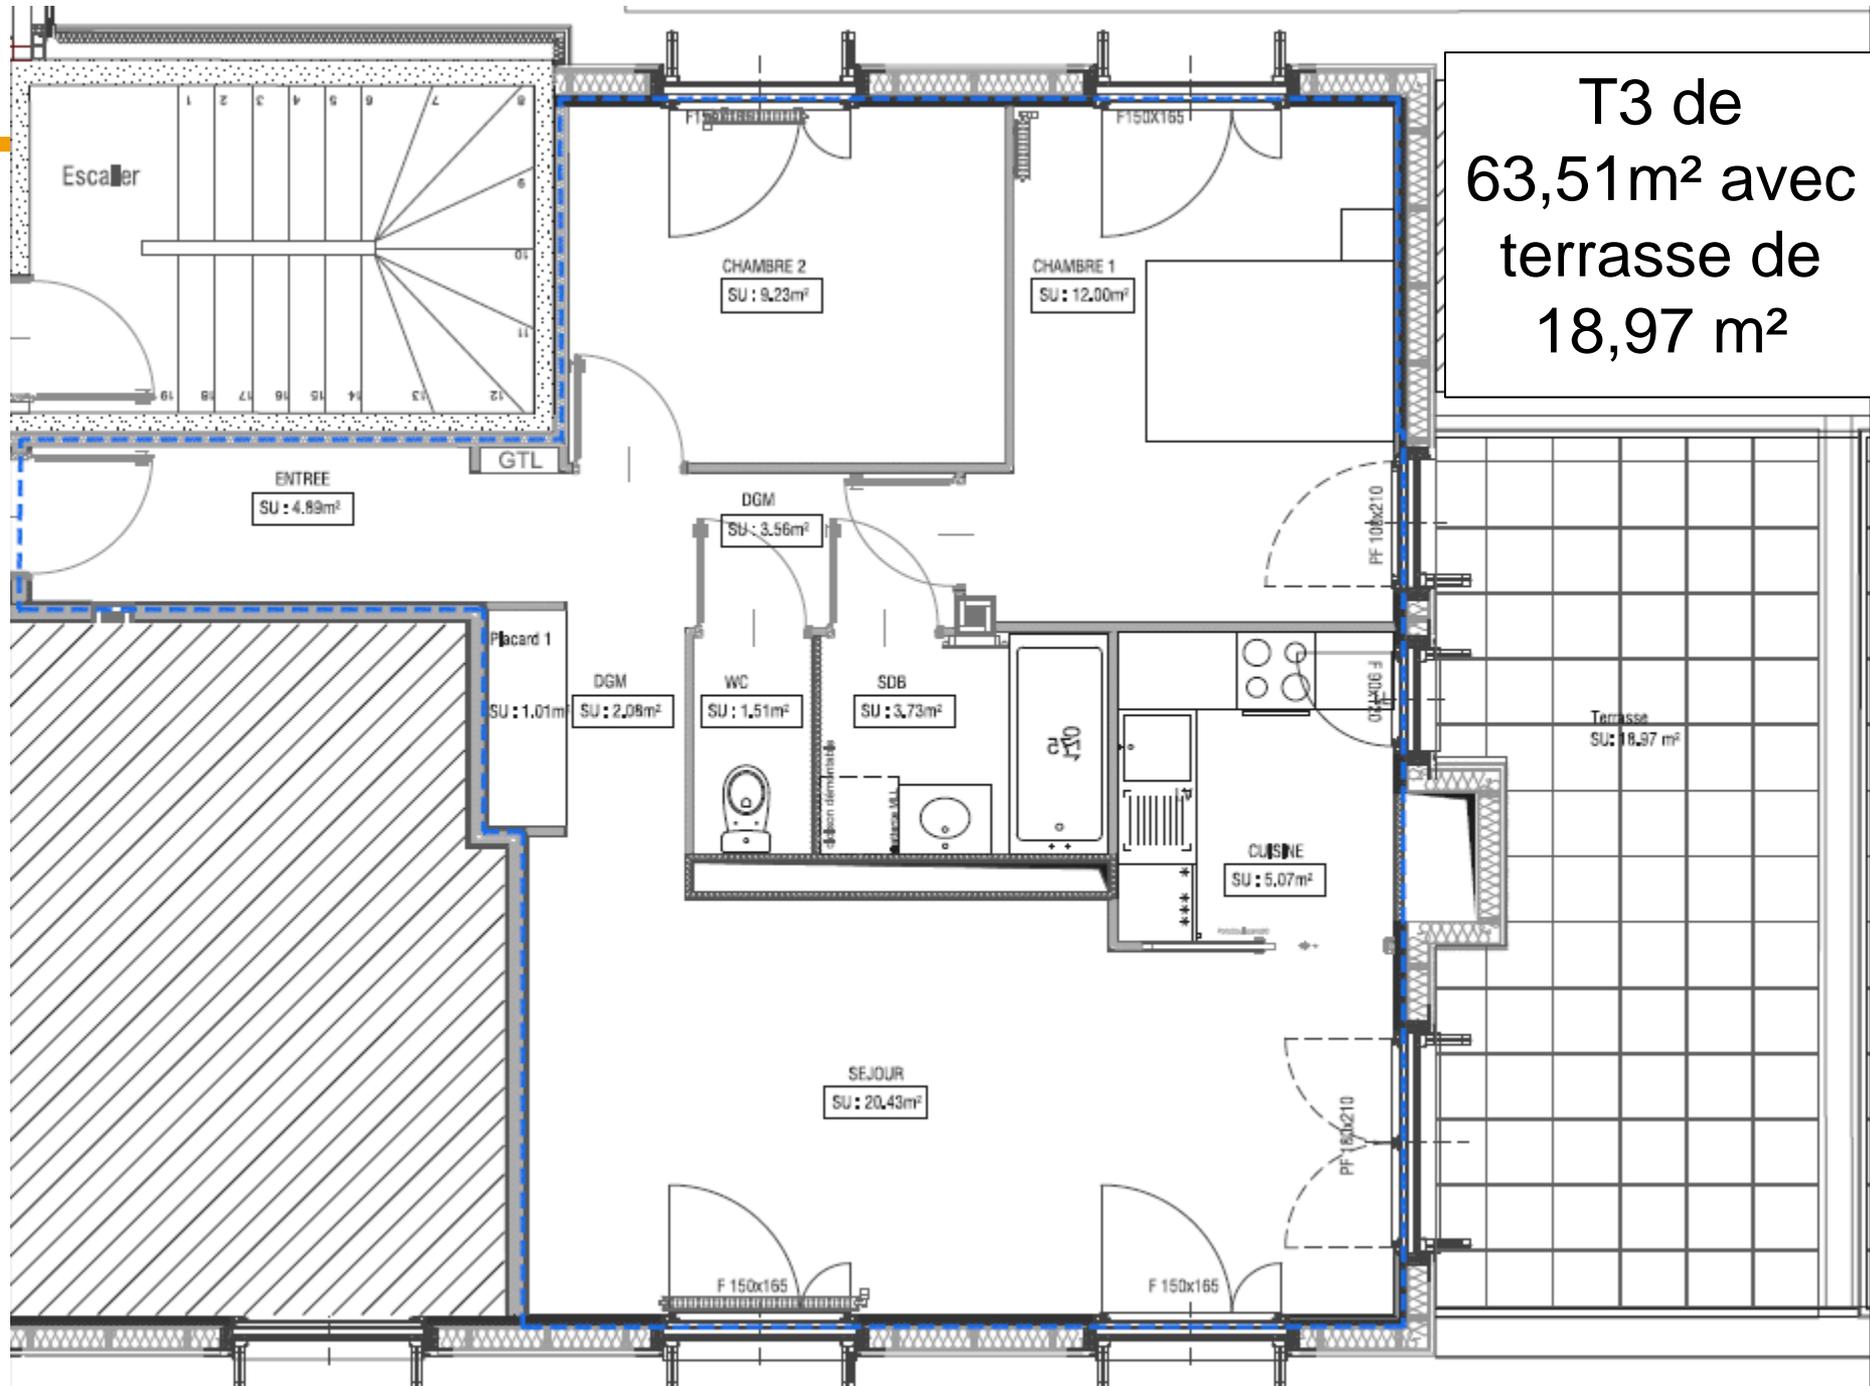
T3 de
63,51m² avec
terrasse de
18,97 m²

Escalier

CHAMBRE 2
SU : 9,23m²

CHAMBRE 1
SU : 12,00m²

ENTREE
SU : 4,89m²

DGM
SU : 3,56m²

CUISINE
SU : 5,07m²

SEJOUR
SU : 20,43m²

Terrasse
SU : 18,97 m²

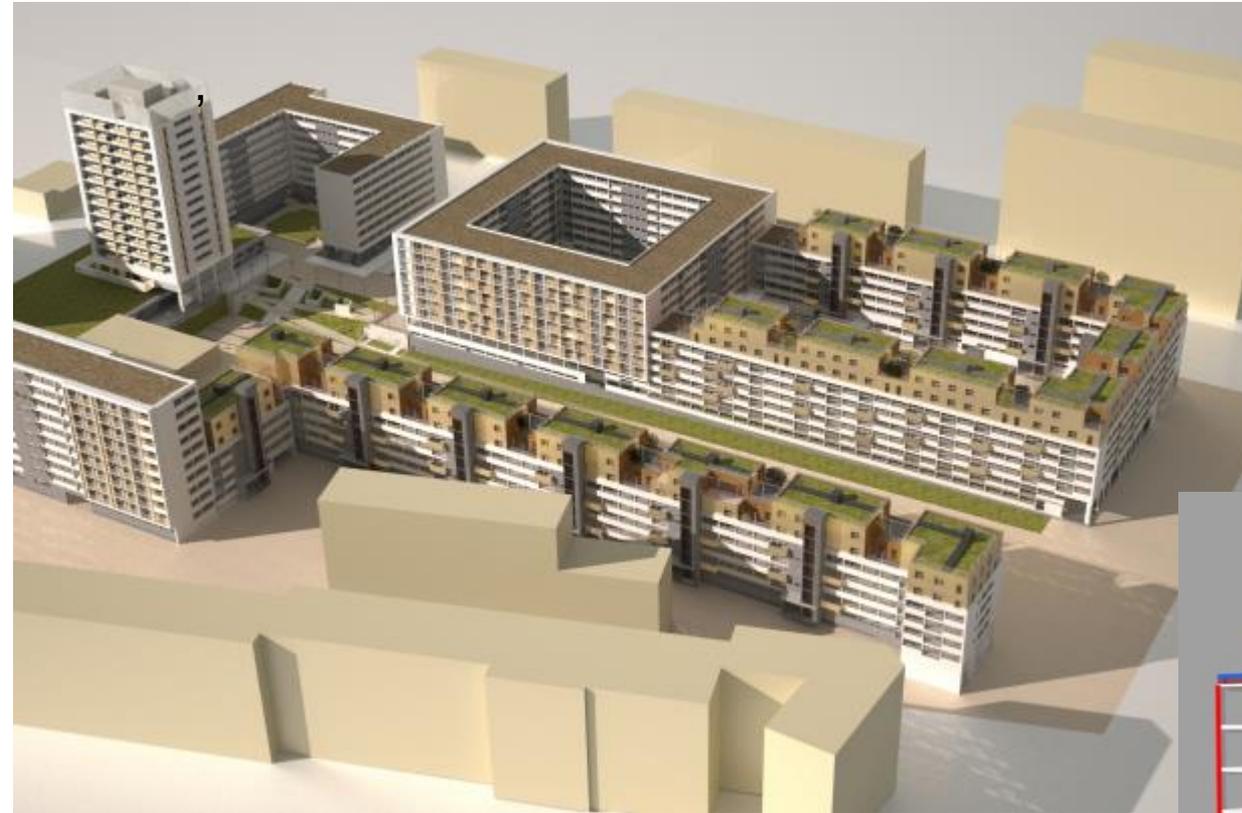
La Surélévation, un projet soumis à de fortes contraintes techniques

Des fondations incertaines avec un défaut de plans de recollement concernant les ferrillages de la structure et les types de fondations

→ études et diagnostics complémentaires :

- campagne de sondages
- calculs de la capacité portante,

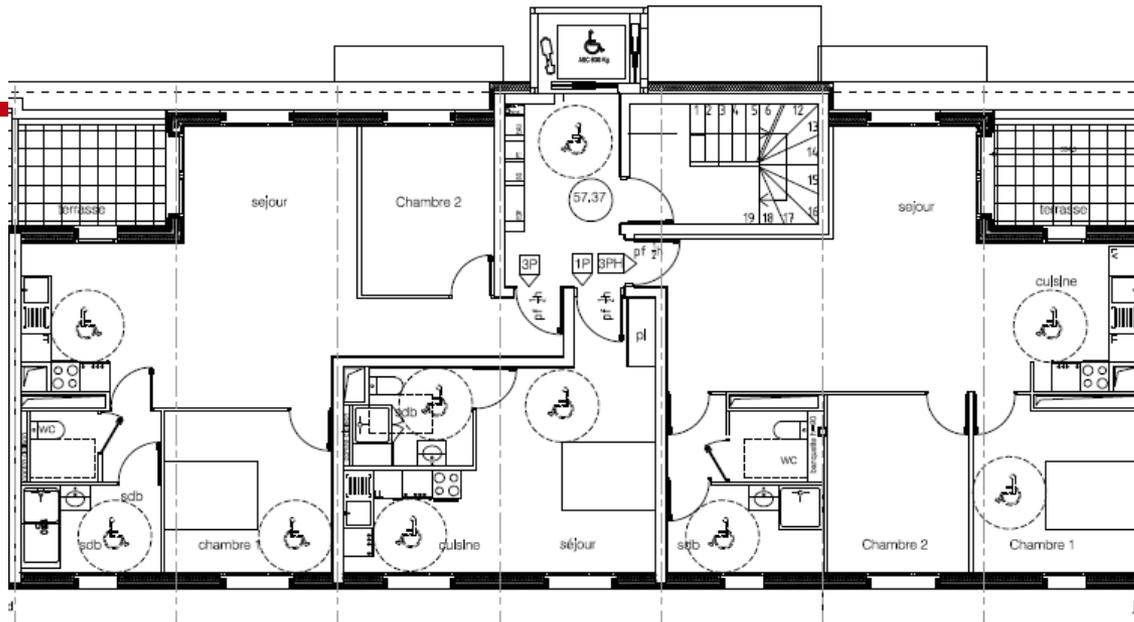
Permis
initial
R+5

Hall 20 - bât.0

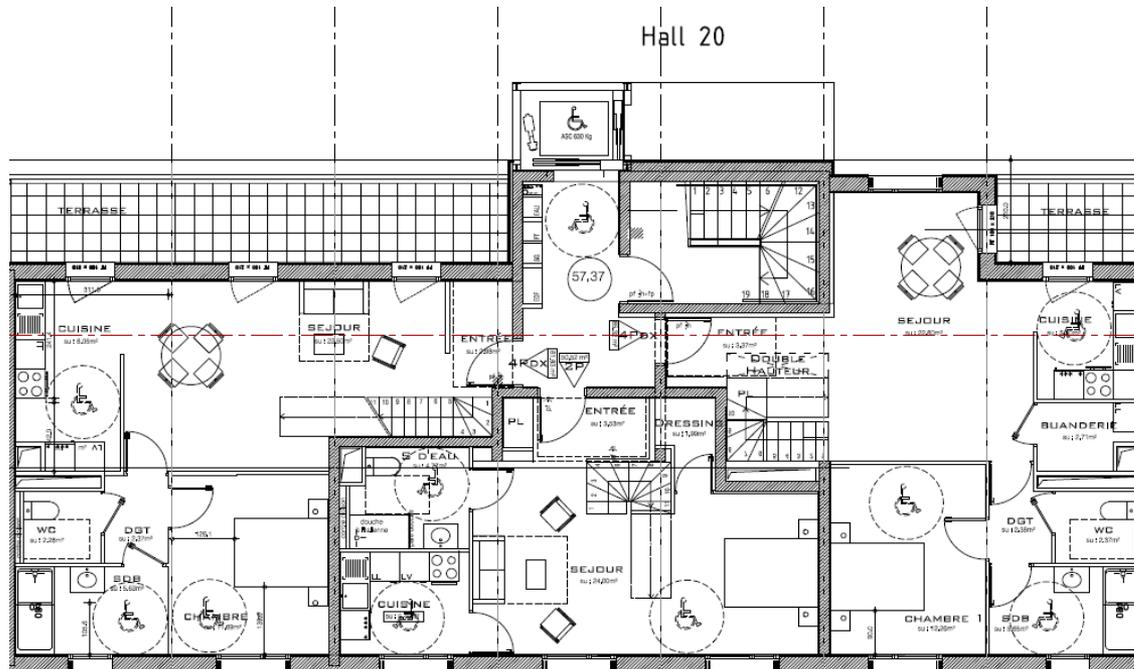
PCM
R+5

Hall 20

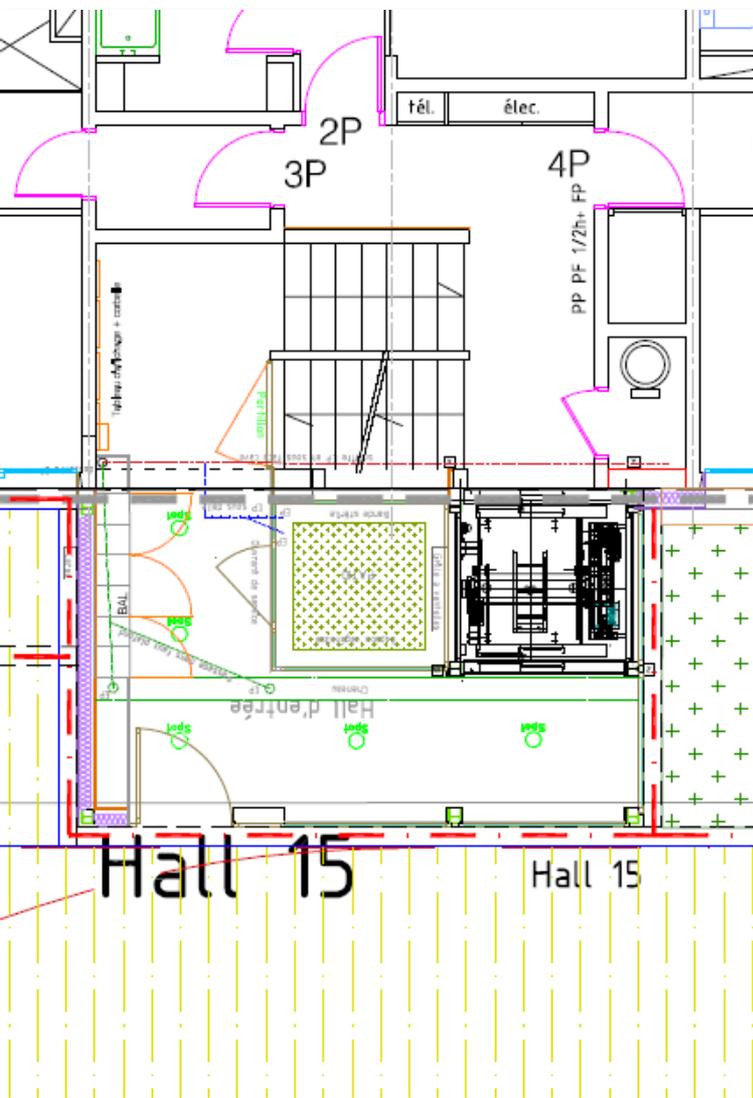
Extension de hall avec cuvette surélevée conduisant à la création d'une rampe PMR.

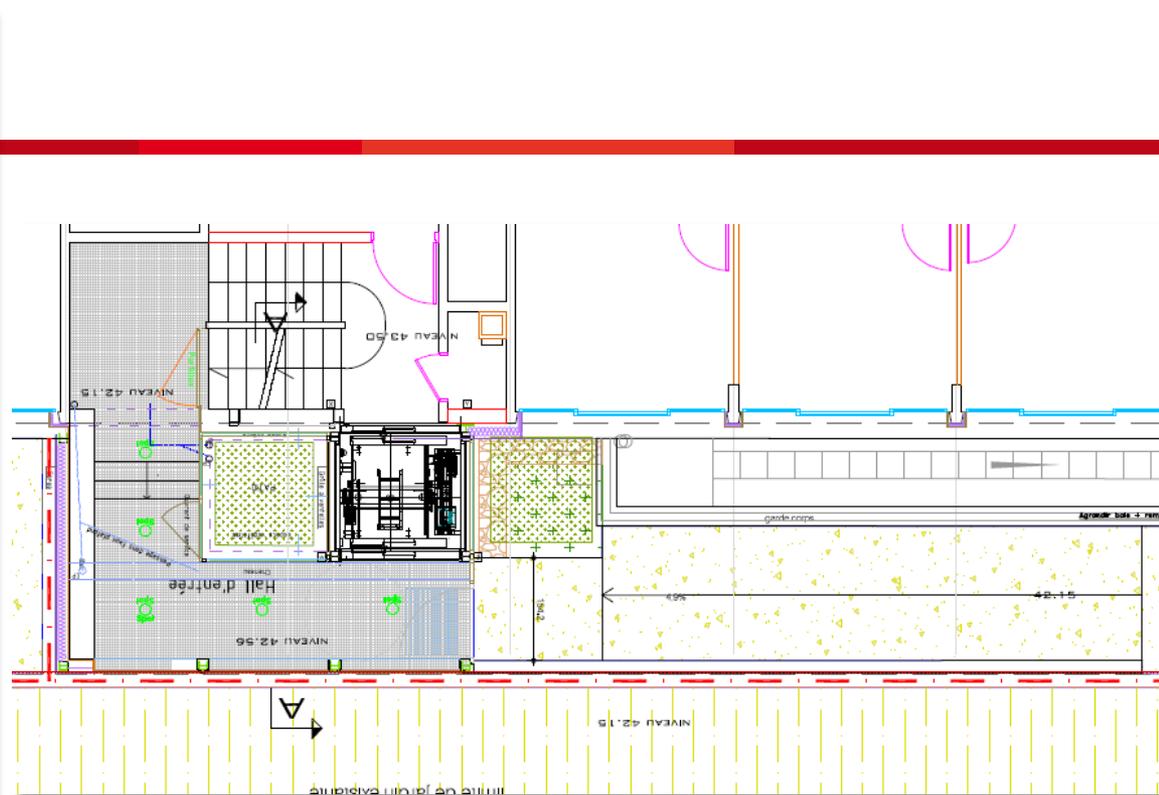
Extension de hall avec cuvette enterrée.

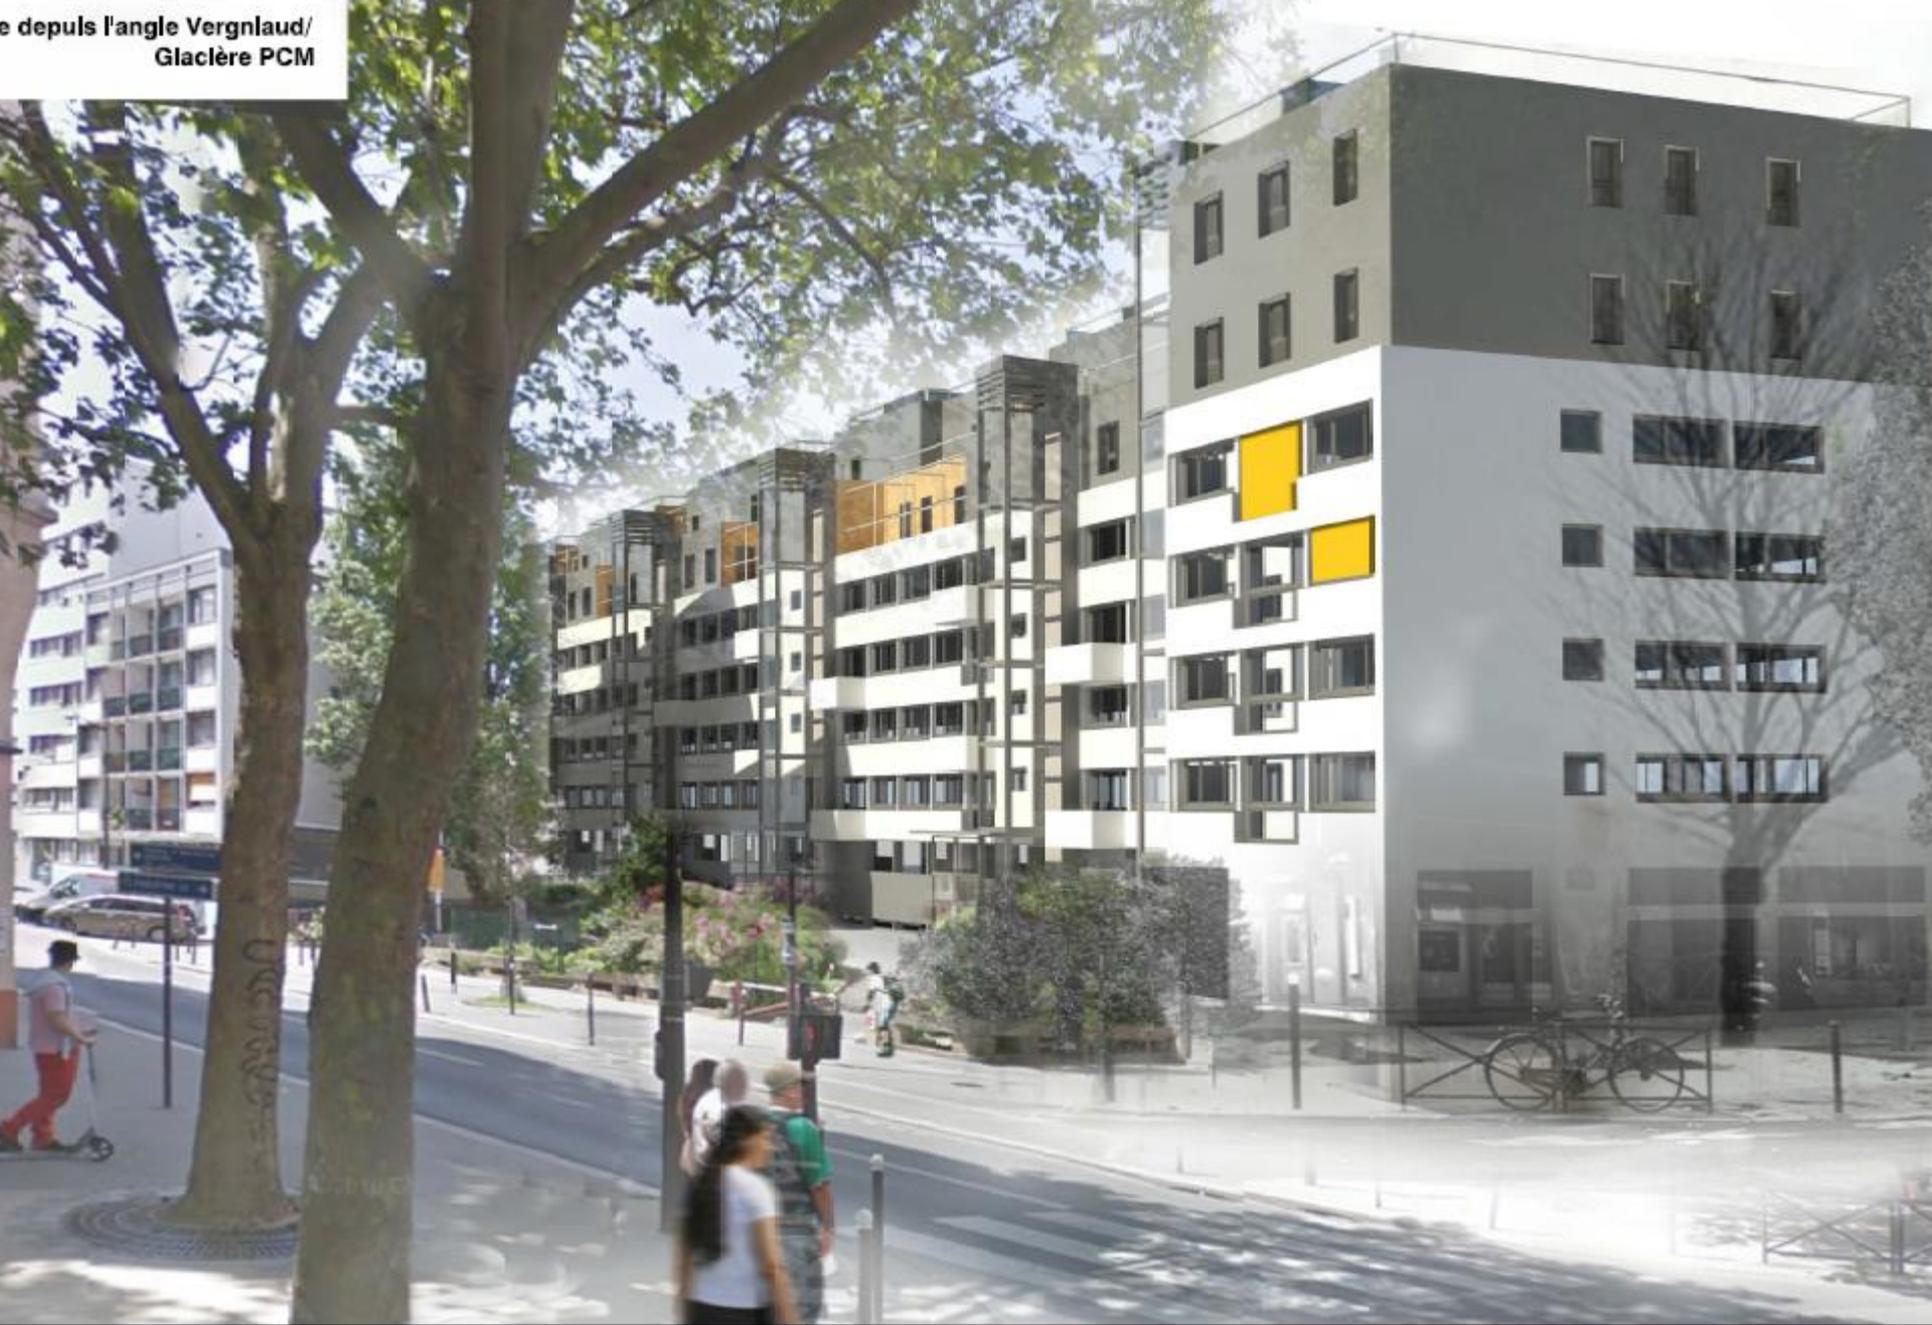
depuis l'angle Vergnlaud/
Glaclère PCM

Perspective PCM avec ascenseurs seulement en R+5

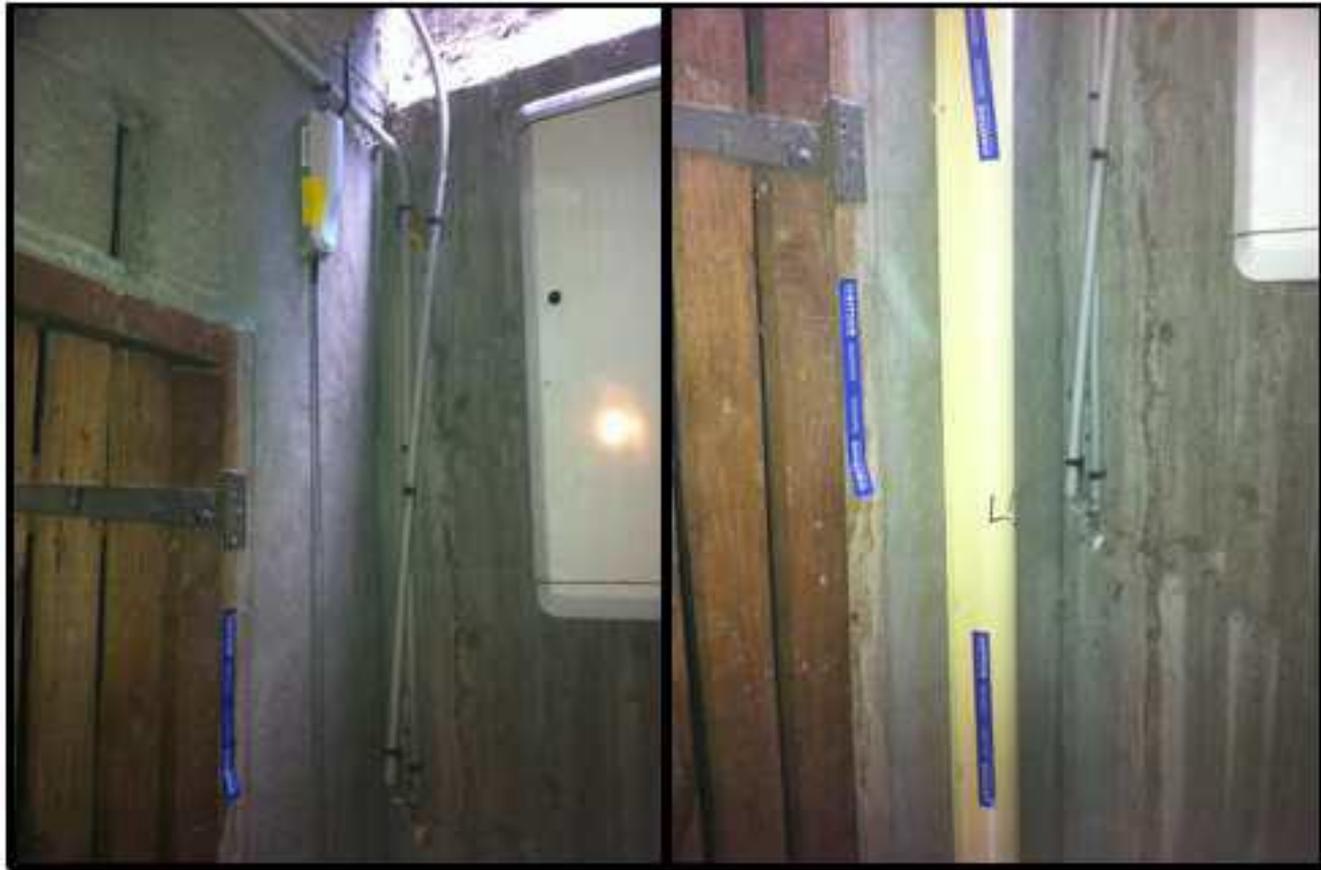
Cordes optiques

le suivi est réalisé par des Cordes Optiques autonomes LIRIS. Ces lignes de détection de 2 m de longueur mesurent les déformations structurelles permettant de remonter à l'état de contrainte des zones instrumentées.

Deux modes de mesurent sont utilisés :

- le mode statique, avec un enregistrement continu à la fréquence d'une mesure toutes les heures ;
- le mode dynamique, qui se déclenche à chaque sollicitation brusque entraînant le dépassement d'un seuil, avec un enregistrement à la fréquence de 50 mesures par secondes. Lors d'un événement dynamique, le système est capable de restituer l'état de la structure sur une courte période avant et après l'événement afin de vérifier la réversibilité du phénomène.
