# Détail D

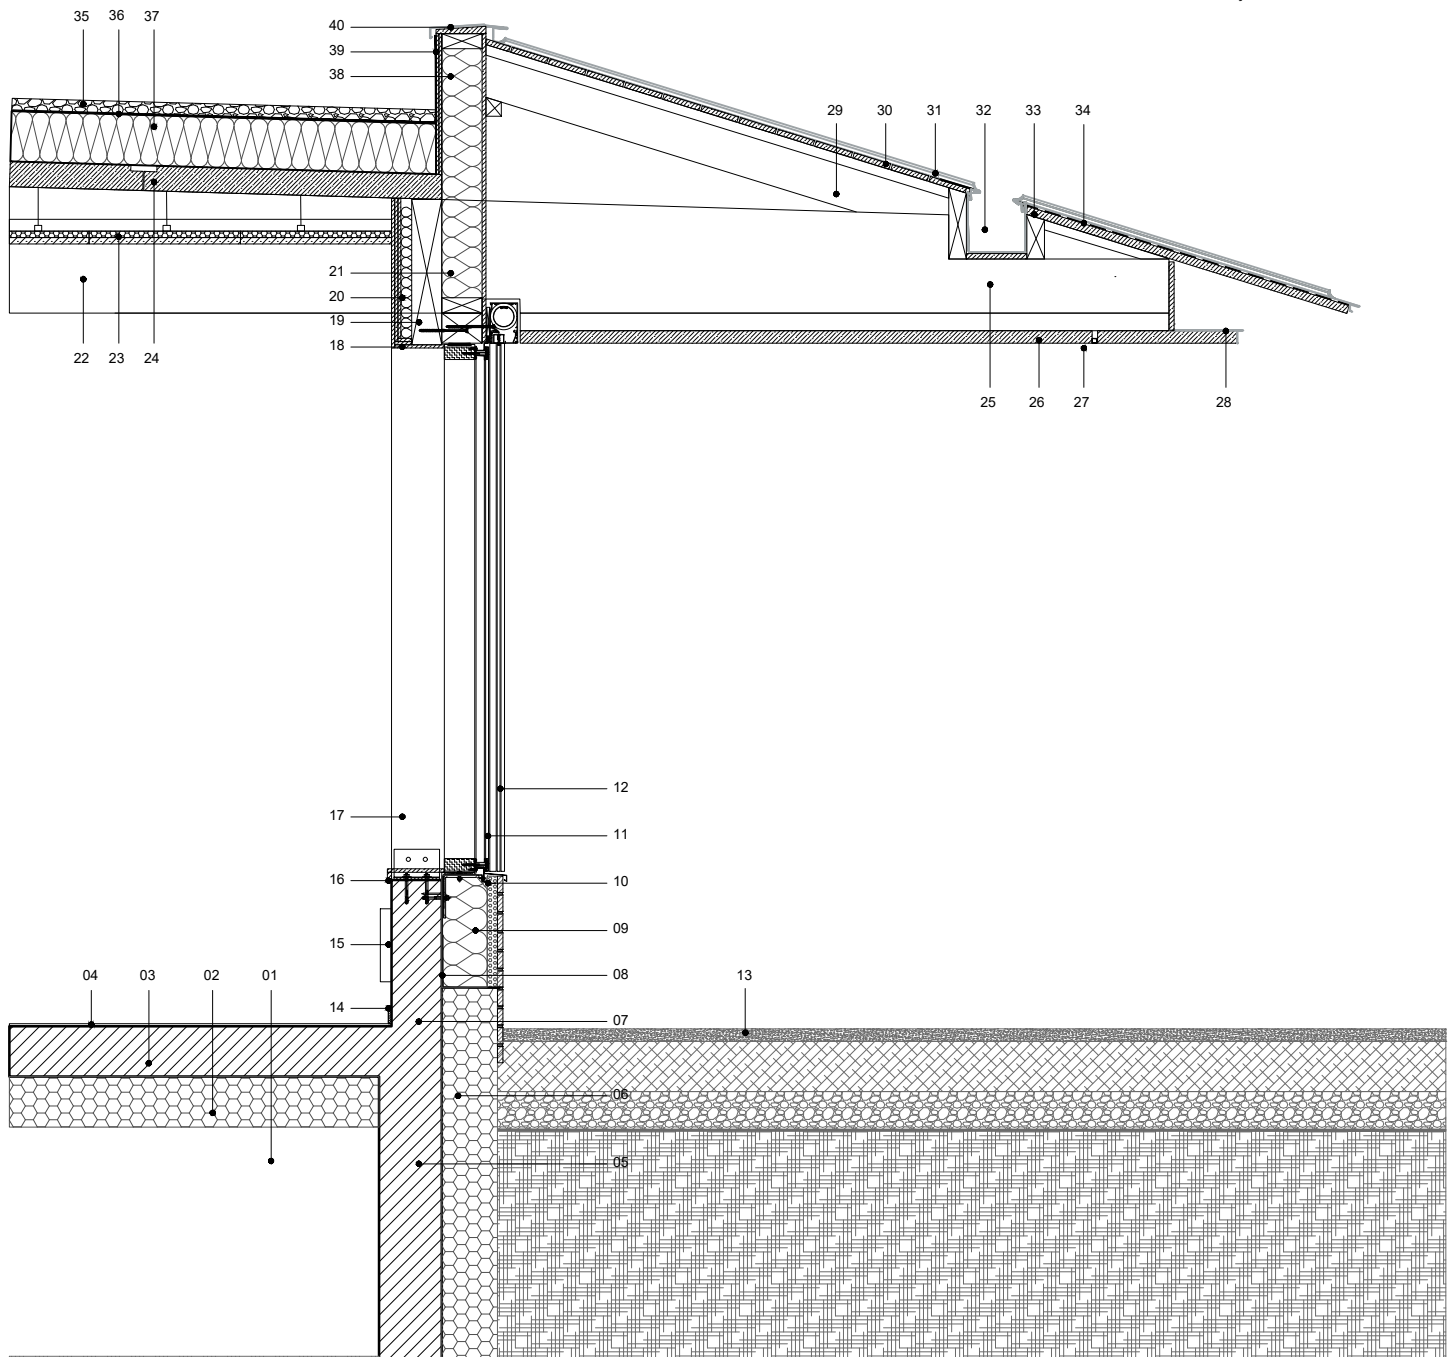
- 01 - Vide sanitaire
- 02 - Isolant sous dalle
- 03 - Dalle basse béton bas carbone agrégats recyclés
- 04 - Linoléum
- 05 - Longrine bas carbone agrégats recyclés

- 06 - Isolant contre terre et étanchéité
- 07 - Allège béton + peinture
- 08 - Profil de départ de façade
- 09 - Isolant laine de roche
- 10 - System Kess plaquette moulée main oud bologne

- 11 - Mur rideau mixte aluminium bois RAL 1001
- 12 - Stores screen intégrés au mur rideau RENSON
- 13 - Enrobé clair beige
- 14 - Plinthe hêtre blanc verni

- 15 - Radiateur finimetal plat
- 16 - Tablette épicea trois plis verni + retombée
- 17 - Poteau épicea
- 18 - Habillage contreplaqué épicea + vernis
- 19 - Poutre épicea

- 20 - Doublage thermique et acoustique
- 21 - Fob ossature bois / laine de bois / OSB / pare-pluie
- 22 - Solive intérieure épicea
- 23 - Plafond suspendu organic twin pure

- 24 - Pose démontable sur ossature invisible
- 25 - Plancher CLT
- 26 - Solive de débord de toit
- 27 - Sous face panneau trois plis épicea + saturateur
- 28 - Ruban Led sur rail et diffuseur opalescent

- 29 - Habillage de rive zinc façonné
- 30 - Coyau épicea
- 31 - Voligeage bois
- 32 - Zinc à joint debout finition quartz
- 33 - Chéneau encastré zinc finition quartz

- 34 - Panneau trois plis épicea + saturateur
- 35 - Nappe de désolidarisation PEHD
- 36 - Protection lourde gravillonnée
- 37 - Etanchéité bicouche élastomère

- 38 - Isolant laine de roche haute densité
- 39 - Fob ossature bois / laine de bois / OSB / pare-pluie
- 40 - OSB support relevé étanchéité + relevé bicouche

- 40 - Couvertine zinc façonnée
