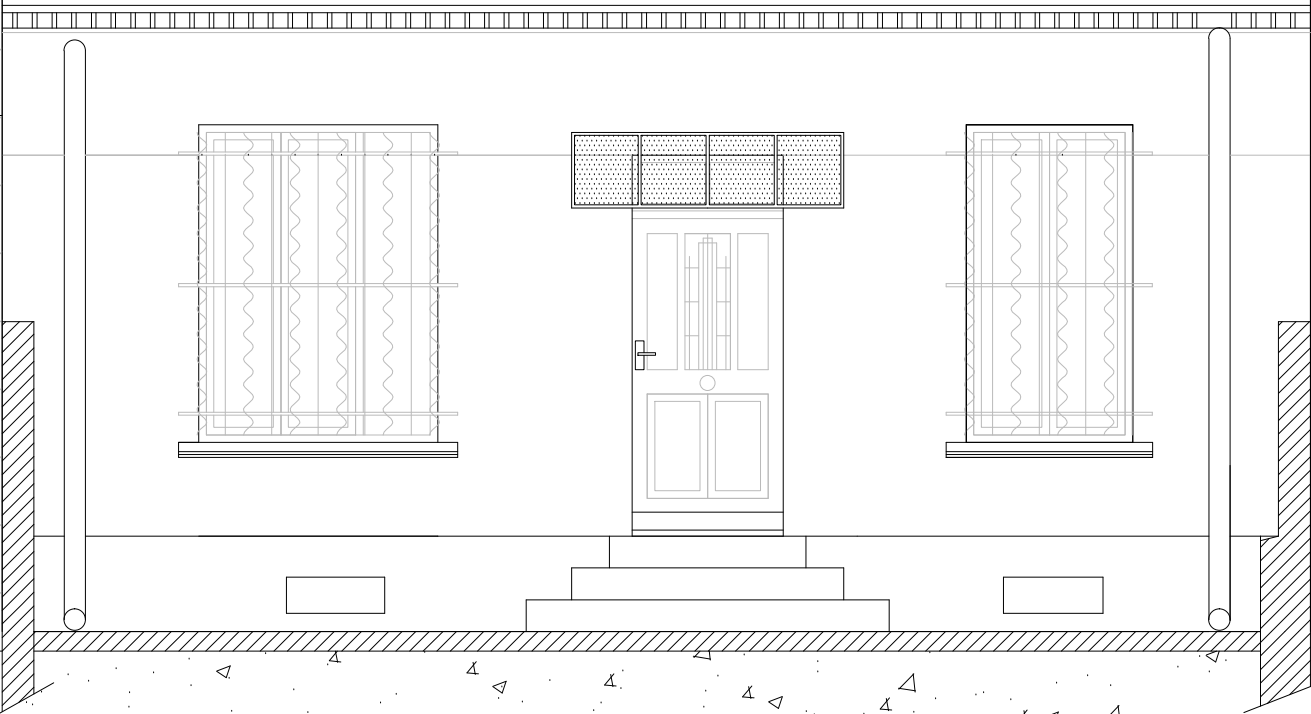
pentres, faîtage, égout, acrotère et  
couronnement sont alignés à ceux  
de la maison voisine

fenêtres alu peint, 2 x 3 vantaux  
pose traditionnelle au nu interieur,  
couleur selon nuancier  
ici volets roulants bois en position ouverte

descentes EP zinc existantes en RdC  
conservées et repeintes dito façade  
fenêtres pvc remplacées par fenêtres bois  
peint, pose traditionnelle au nu interieur,  
volets bois repliables dans l'epaisseur du  
tableau + porte entrée et marquise  
conservés et repeints  
couleurs selon nuancier  
façade RDC et cour non modifiées,  
conservées à l'identique  
peinture minérale selon nuancier  
+/-0.00 -

verriere chevauchante sur  
cage d'escalier bioclimatique,  
pose intégrée sur la couverture  
tuile, type Cast PMR,  
couleur selon nuancier

cheminée existante conservée,  
peinte dito façade
