PLAN MASSE	Desinateur EG	A3 paysage 1:100 ^e
	Calque n° 26	DCE
	Date 14.01.2016	ESQ APS APD PRO PC
Date 14.01.2016	1 2 3 4 5 6 7 8 9	FAIT : MODIFIÉ :
DÉNOMINATION : Restauration Eglise Ste Colombe		
MÂTRE D'OUVRAGE COMMUNE DE SAINTE COLOMBE		
ADRESSE DU PROJET : Eglise 17 210 SAINTE COLOMBE		
59, avenue de la république		
NO national : SC6343 SIRET : 47978267400036		
ATELIER D'ARCHITECTURE ARCHICREATIF MOTIVÉ NATHALIE LAMBERT

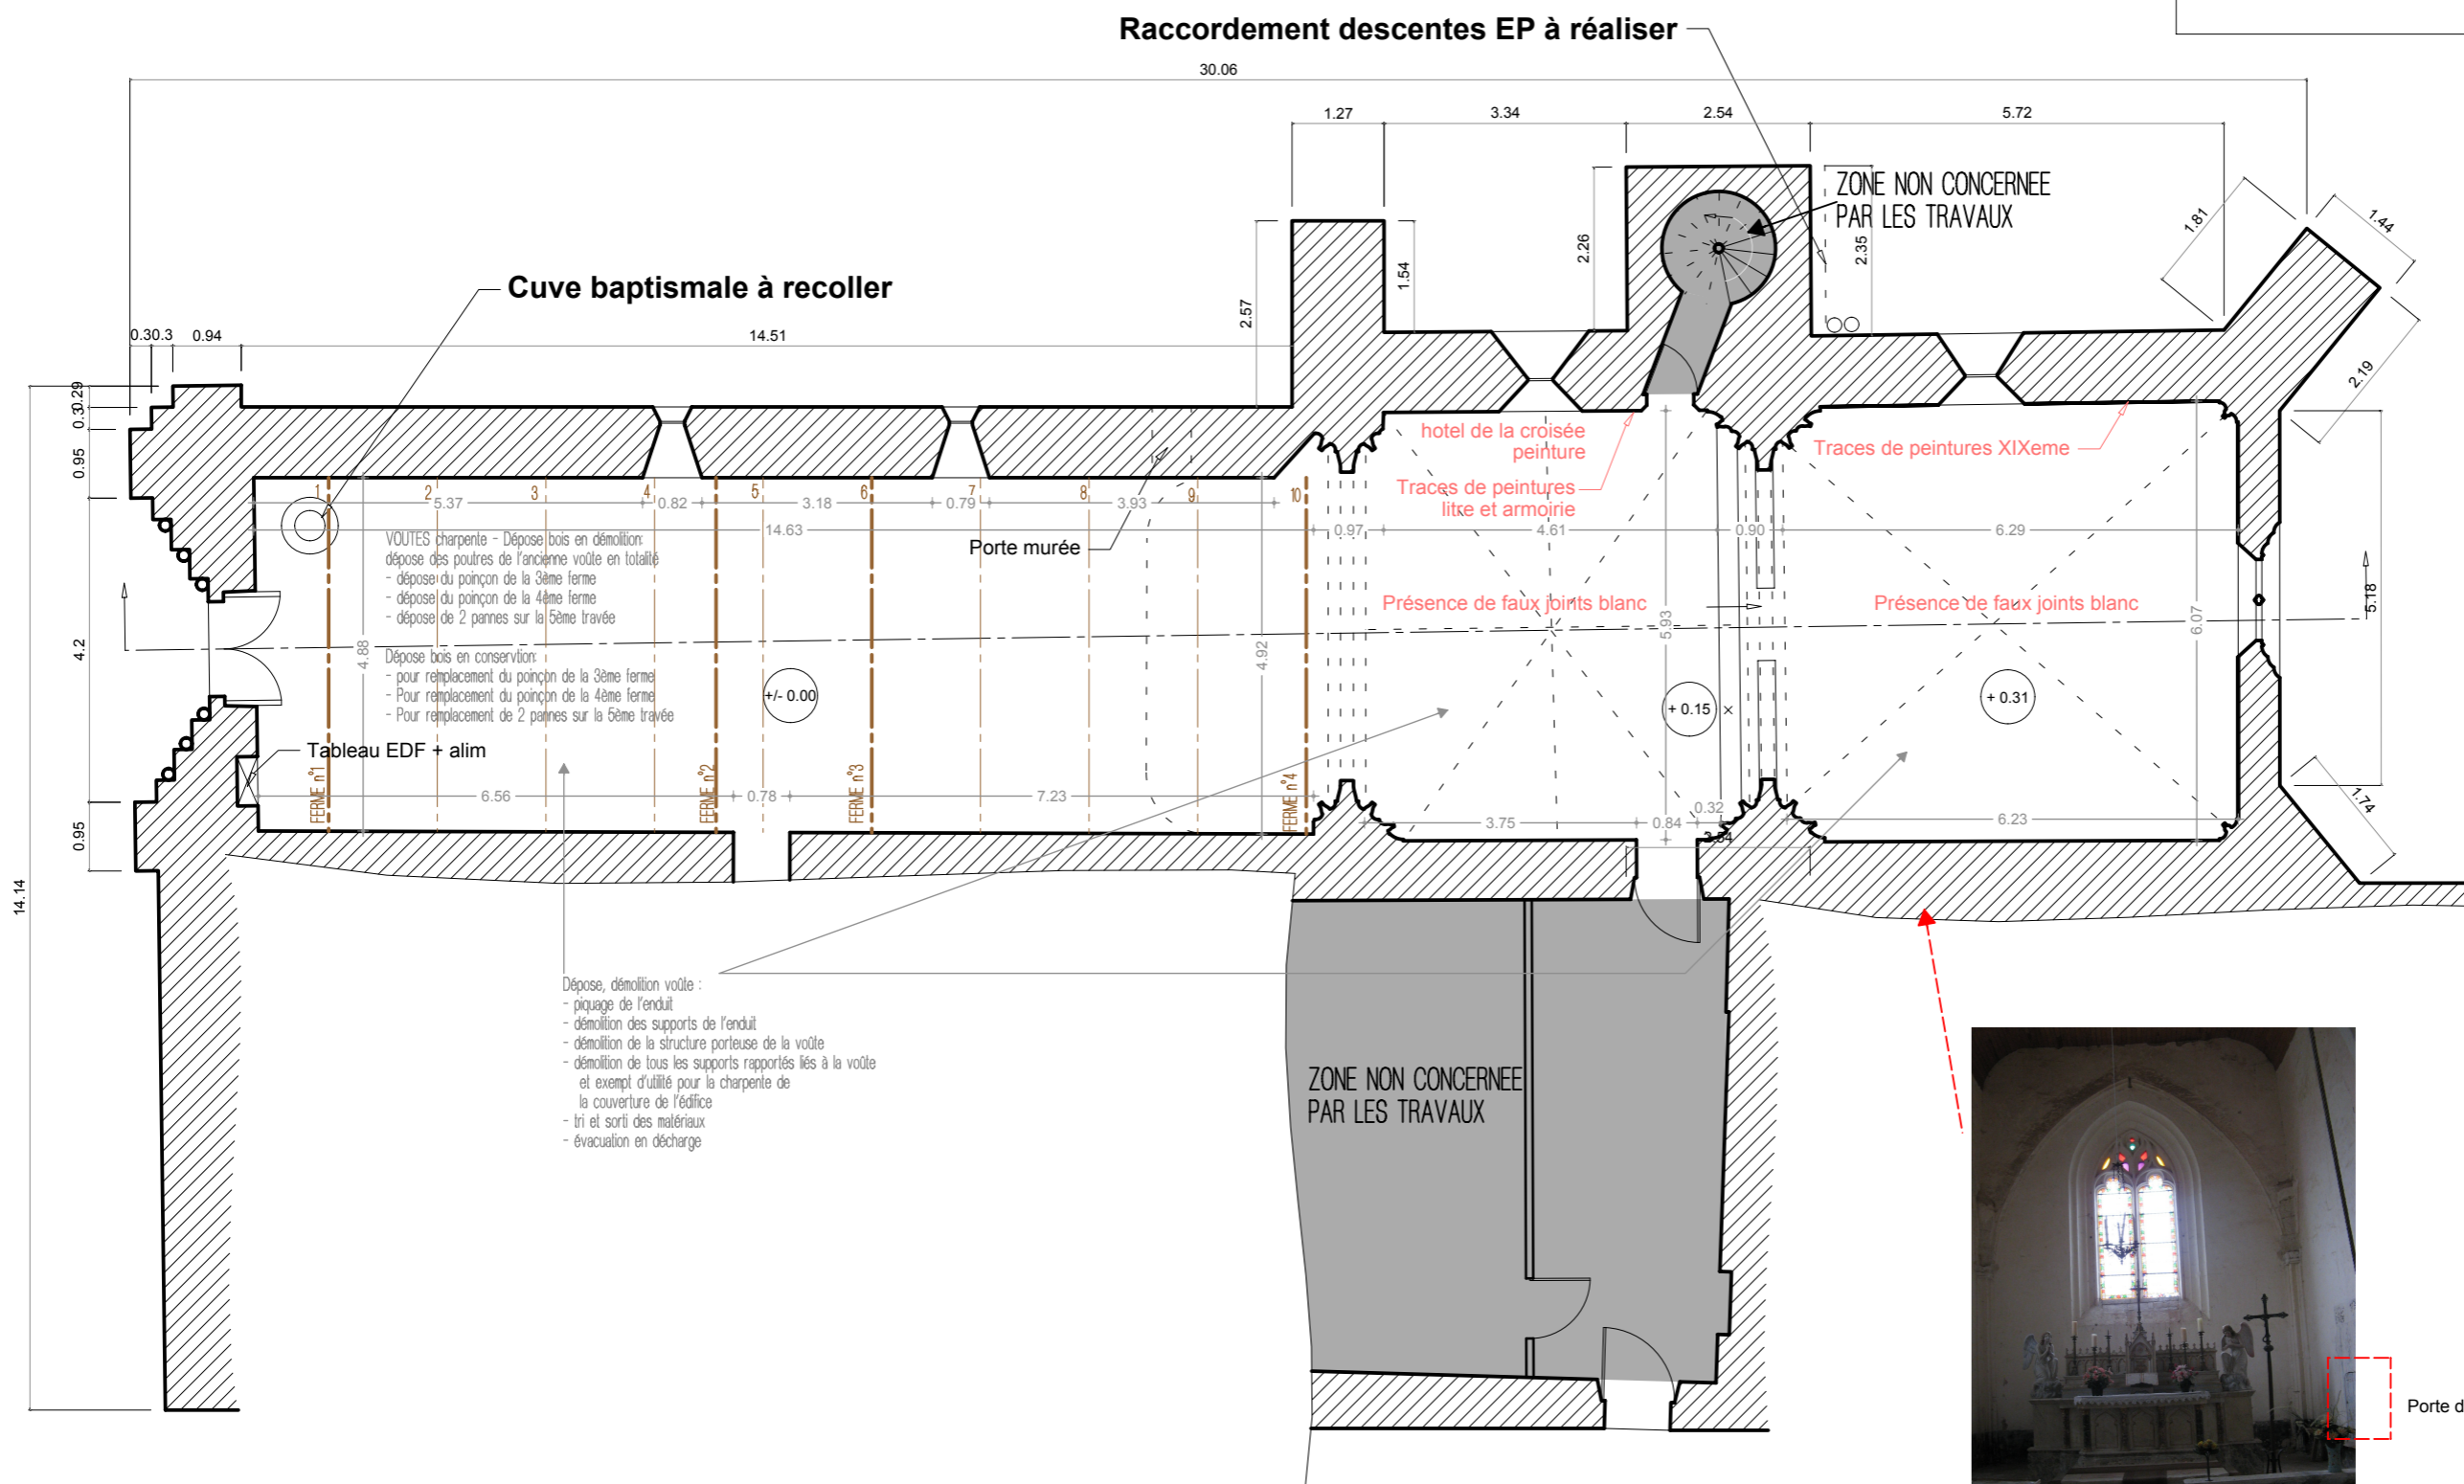
Raccordement descentes EP à réaliser

- VOUTES charpente - Dépose bois en démolition:**
- dépose des poutres de l'ancienne voûte en totalité
 - dépose du poinçon de la 3ème ferme
 - dépose du poinçon de la 4ème ferme
 - dépose de 2 pannes sur la 5ème travée
- Dépose bois en conservation:**
- pour remplacement du poinçon de la 3ème ferme
 - Pour remplacement du poinçon de la 4ème ferme
 - Pour remplacement de 2 pannes sur la 5ème travée

- Dépose, démolition voûte :**
- piquage de l'enduit
 - démolition des supports de l'enduit
 - démolition de la structure porteuse de la voûte
 - démolition de tous les supports rapportés liés à la voûte et exempt d'utilité pour la charpente de la couverture de l'édifice
 - tri et sorti des matériaux
 - évacuation en décharge

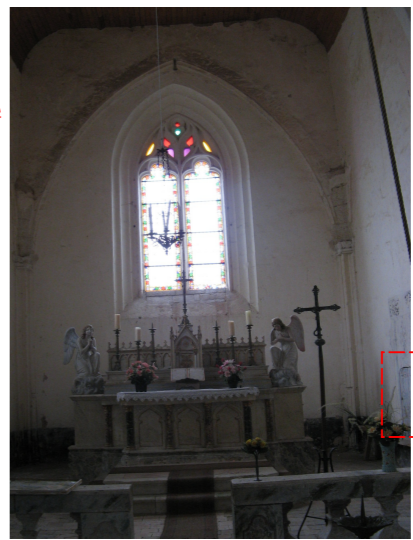
Porte piscine dans le chœur
