THEÂTRE MARIGNY 75008 PARIS TRAVAUX COMPLÉMENTAIRES DE STRUCTURES		
DE:	PROJET: <b>150201</b>	PHASE: <b>DCE</b>
Synthèse des travaux complémentaires - Résumé des interventions		
MAÎTRE D'OUVRAGE	SAS MARIGNY	Carre Marigny 75008 Paris
ASSISTANT MAÎTRISE D'OUVRAGE	PARICA	66-72n rue Morceau Bâtiment CA2, Mail C 93100 Montreuil-sous-Bois
ARCHITECTE Mandatitaire MOE	CLE MILLET INTERNATIONAL	21b rue de Bievre 75005 Paris
INGÉNIERIE STRUCTURES	NEMO-K	14 rue Debelleyme 75003 Paris
BUREAU DE CONTRÔLE	VERITAS	Imm. Quadrup Sud 17 rue L. Dary 93231 Rosnyville Cedex
COORDINATEUR SSI	PCA	P.C.A. - GROUPE BETEM 5/7 rue Charles Edouard Jeanneret 78350 Poissy
COORDINATEUR SPS	VERITAS	Imm. Quadrup Sud 17 rue L. Dary 93231 Rosnyville Cedex
DATE:	MODIFICATIONS:	
Ces plans sont des principes de conception qui seront précisés par l'entreprise en phase d'exécution

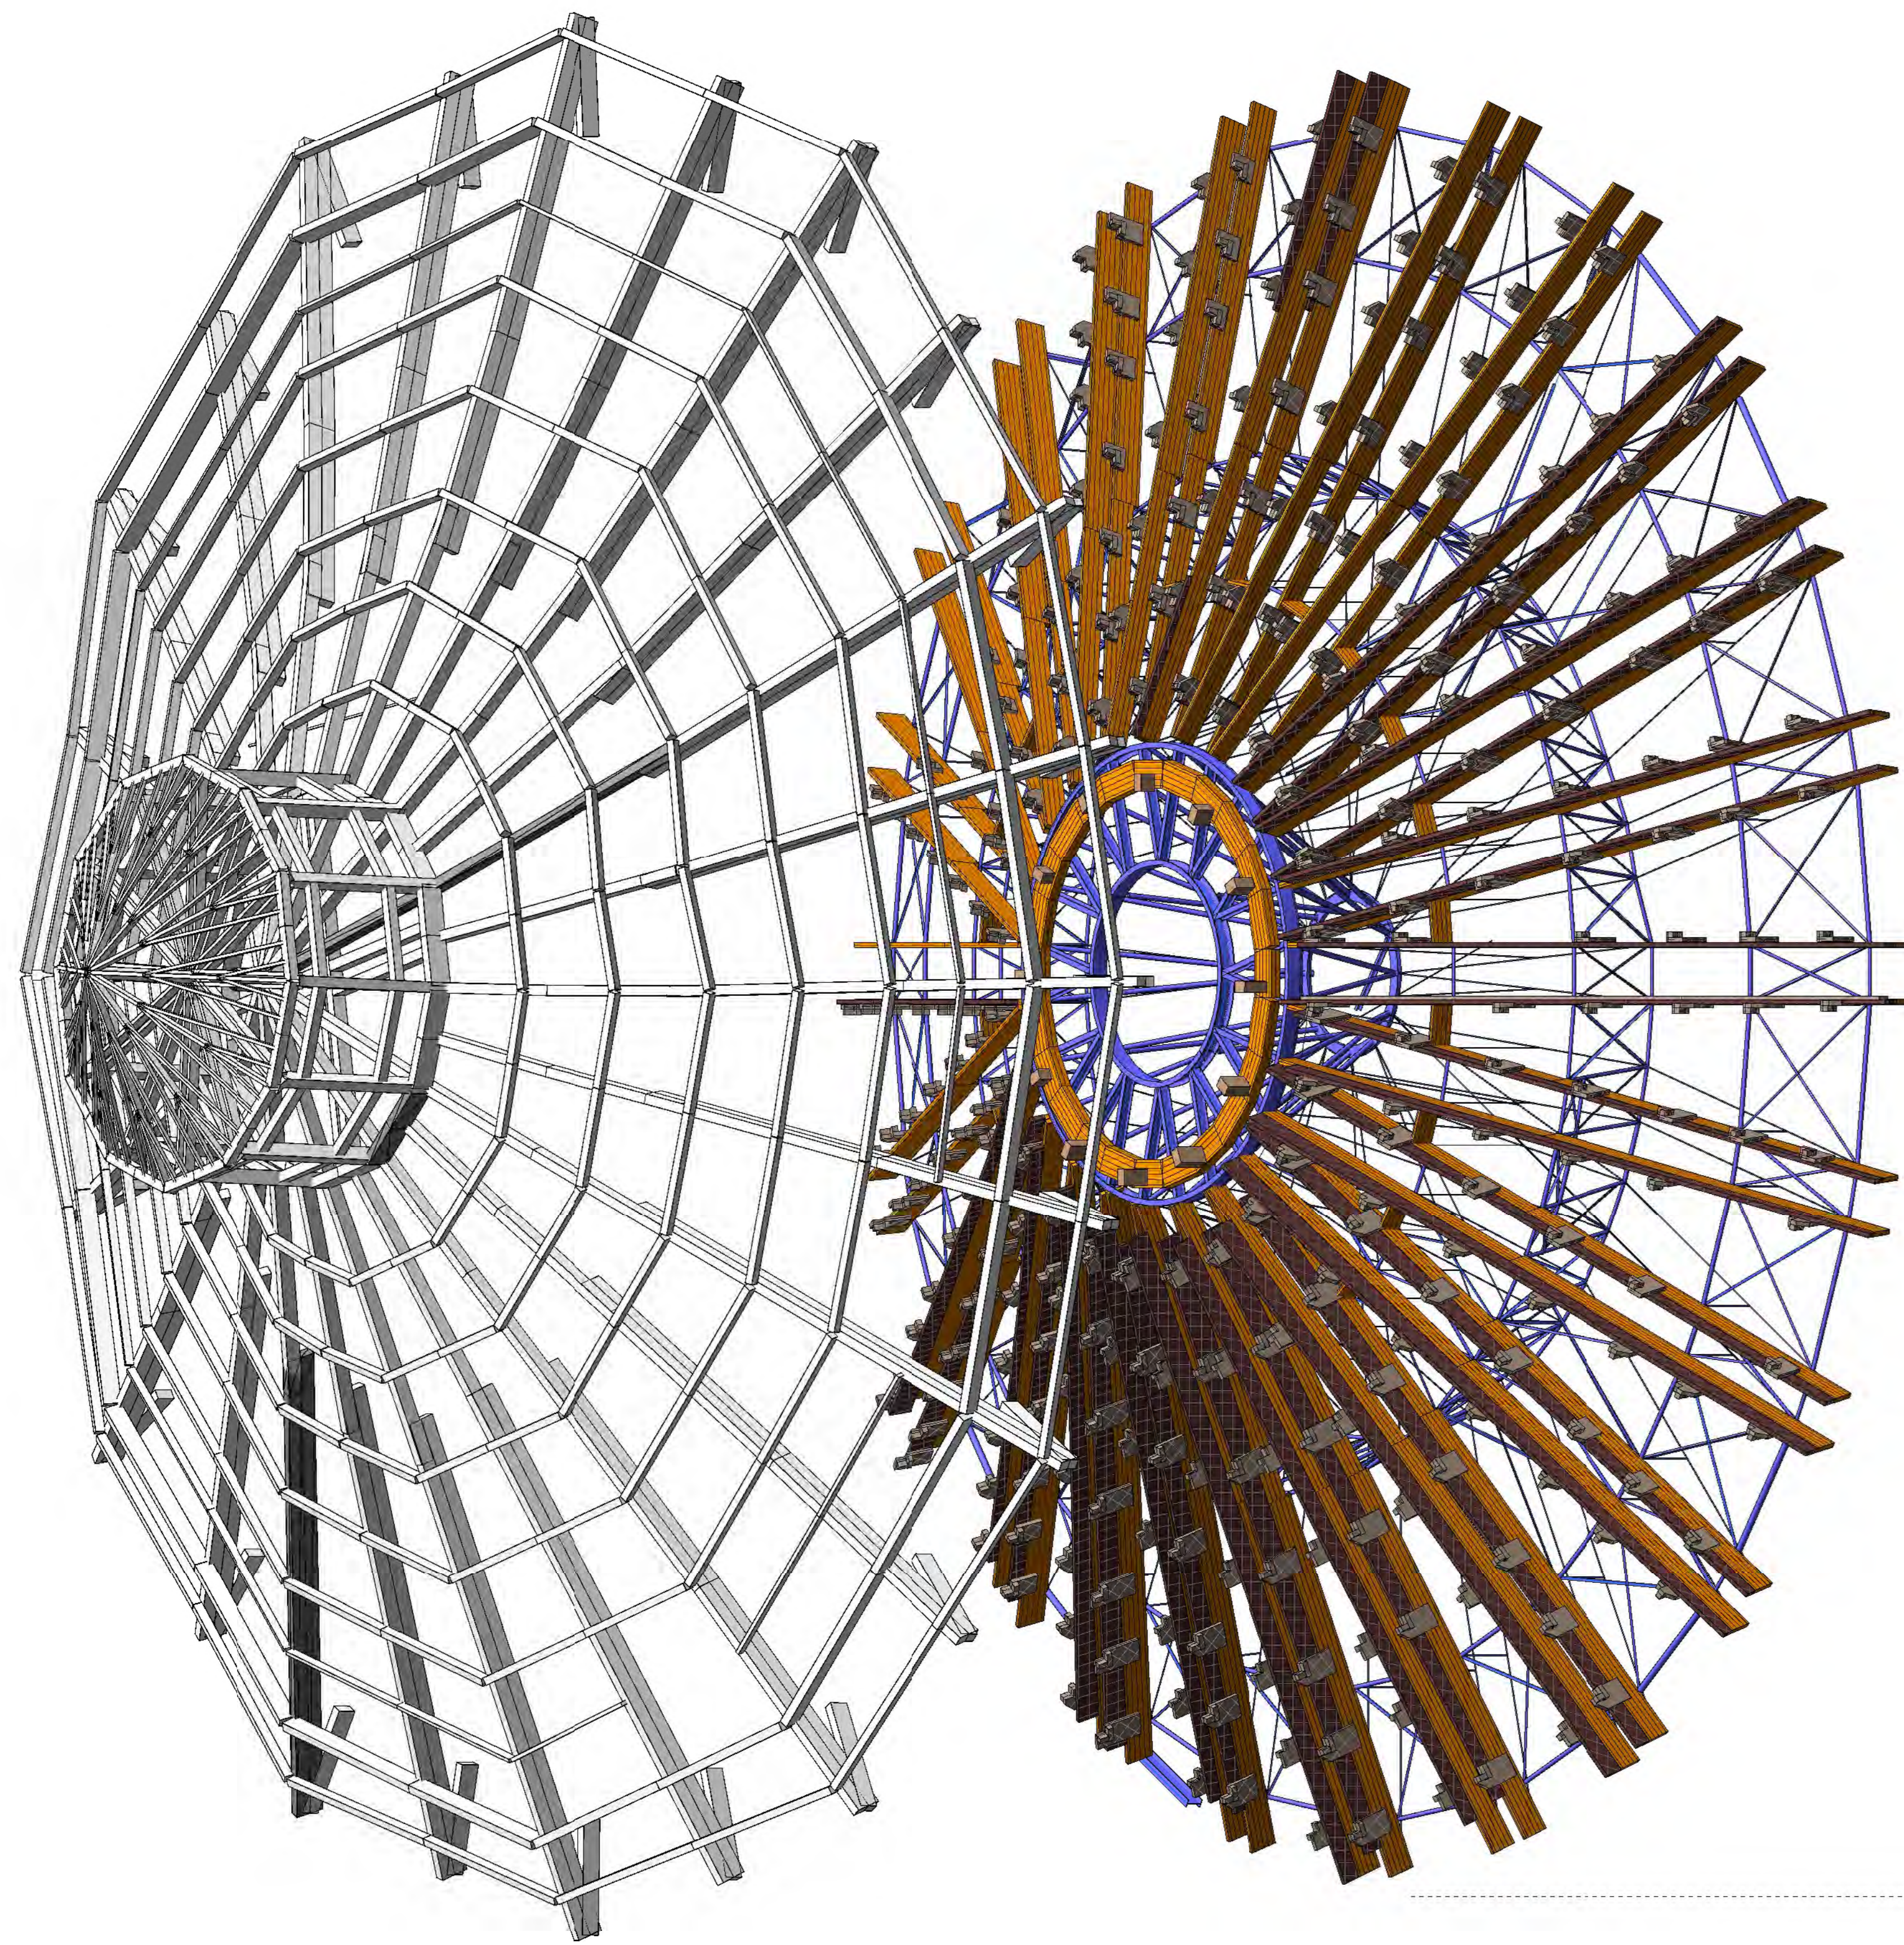
8.- Déconstruction des éléments rendus inutiles sur la charpente de la couverture existante

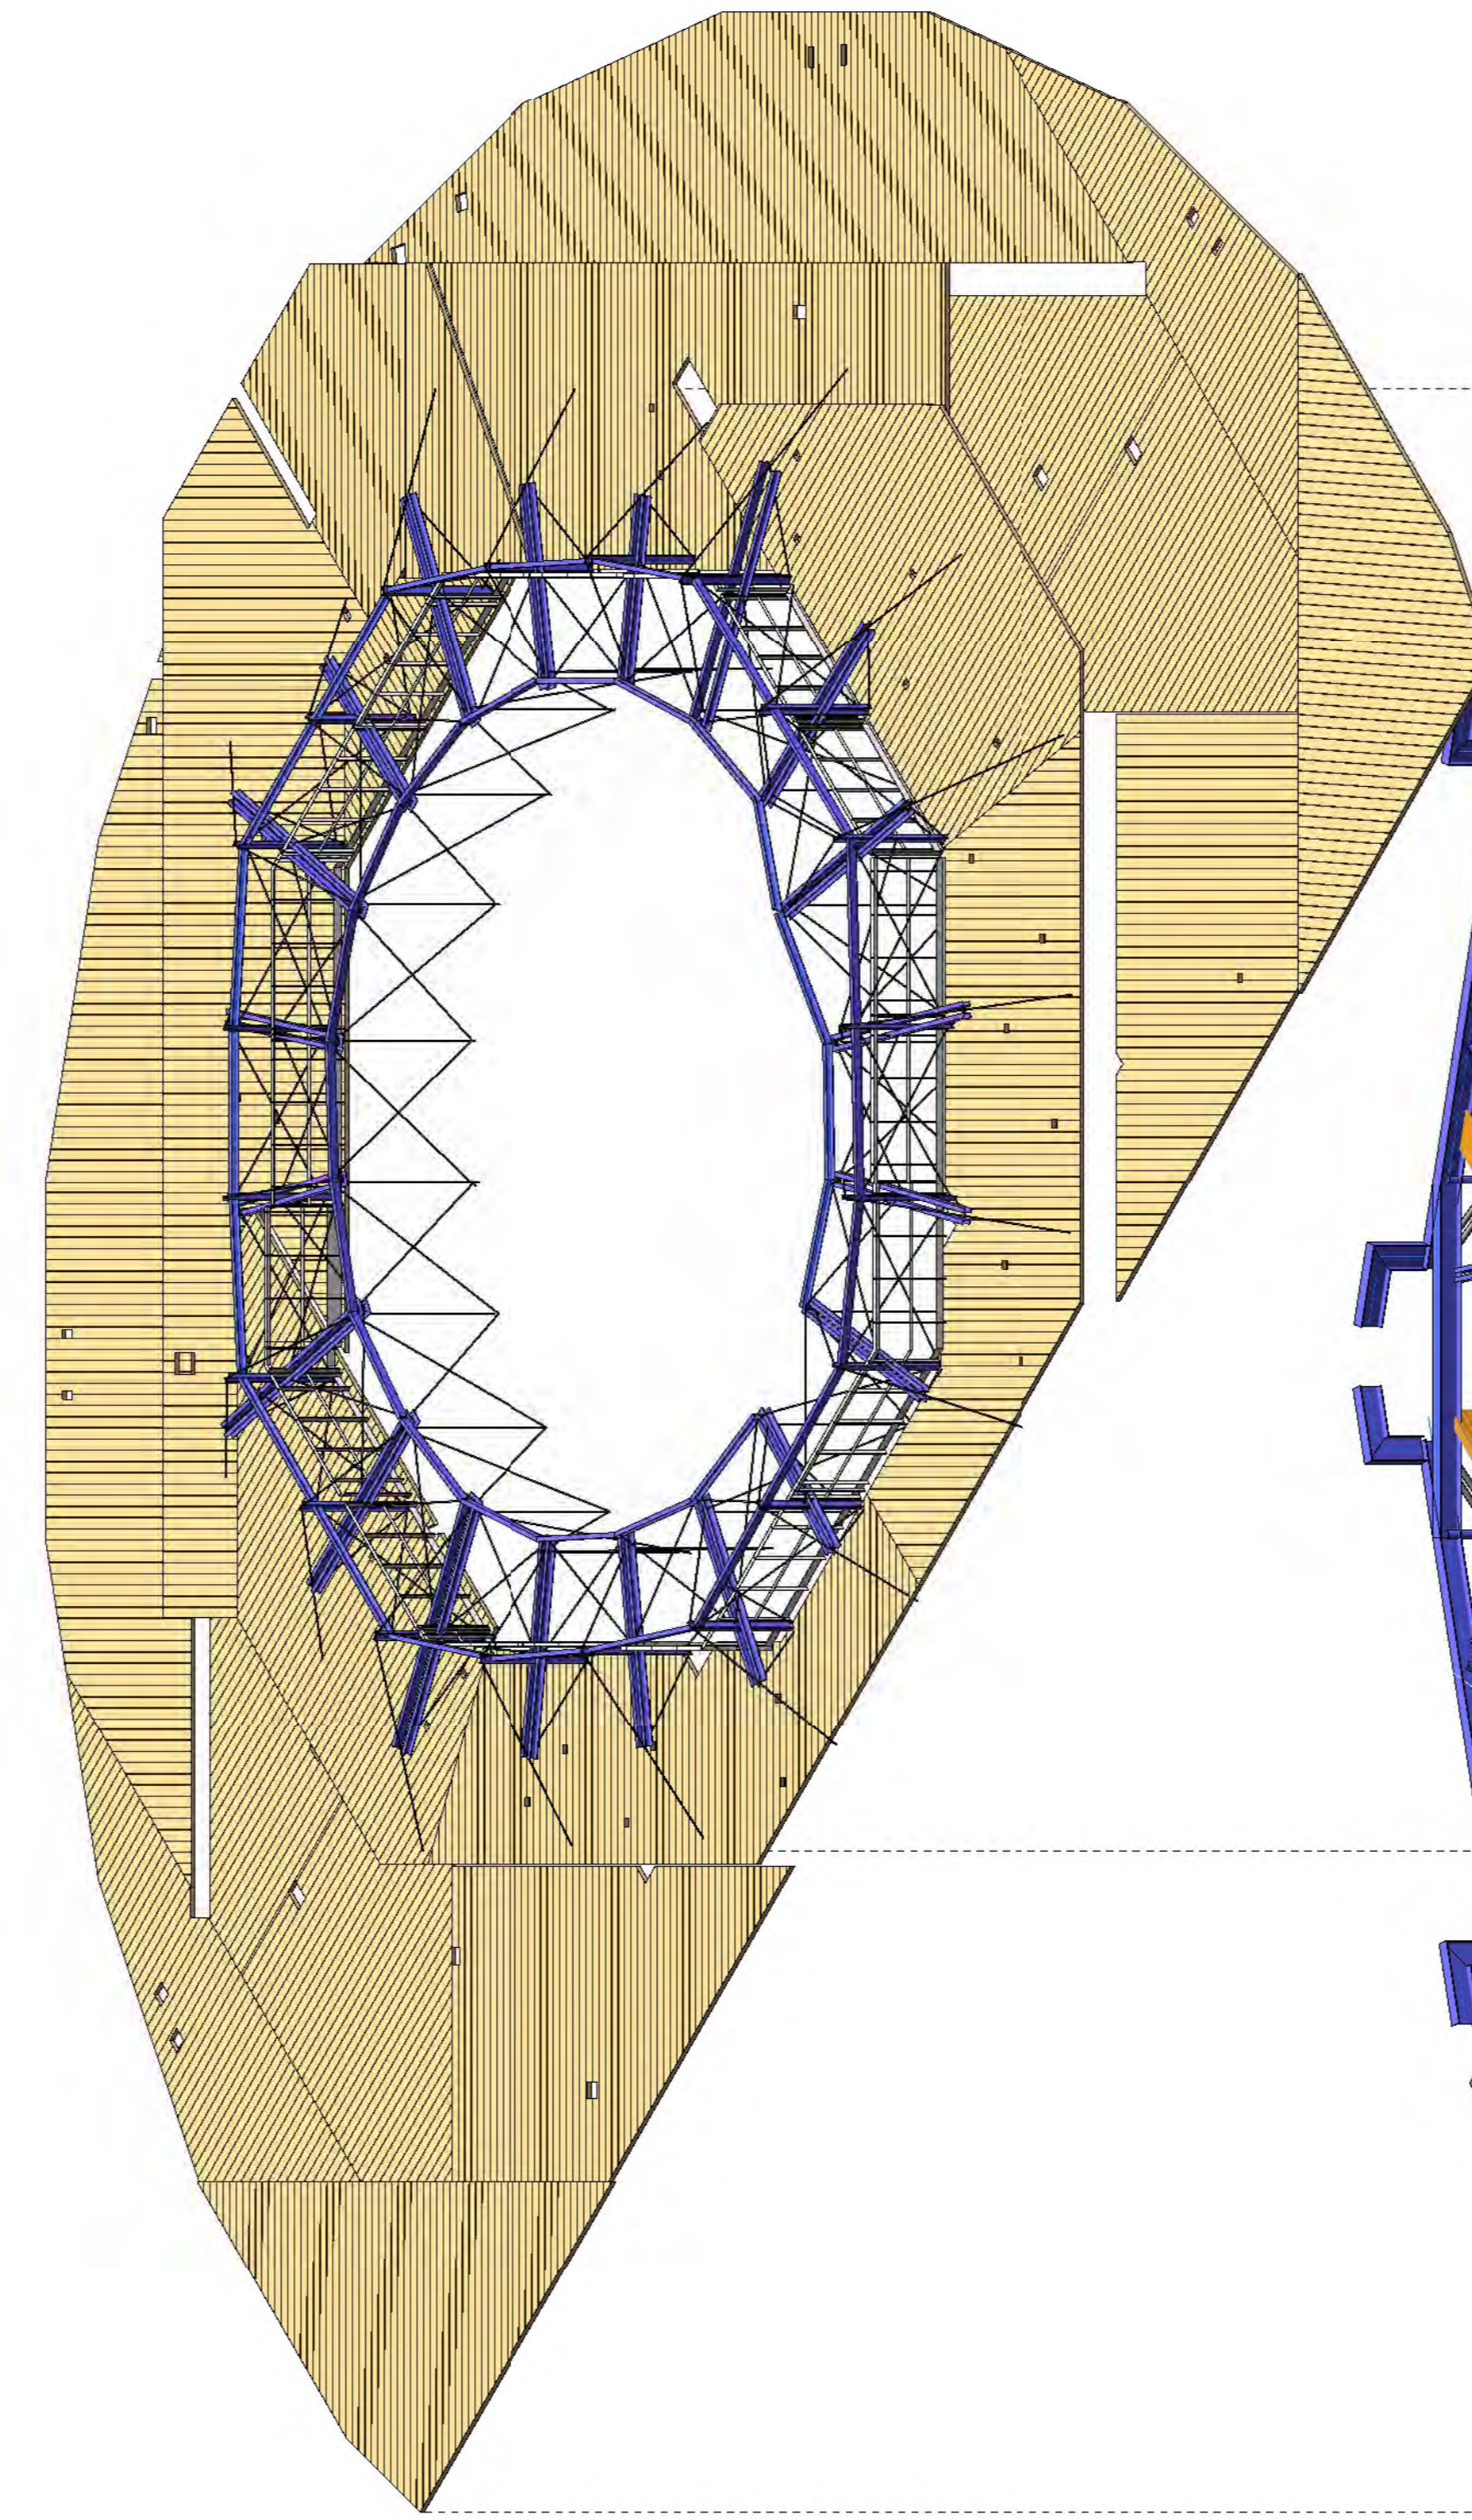
7.- Structures de renforcement de la charpente de couverture existante

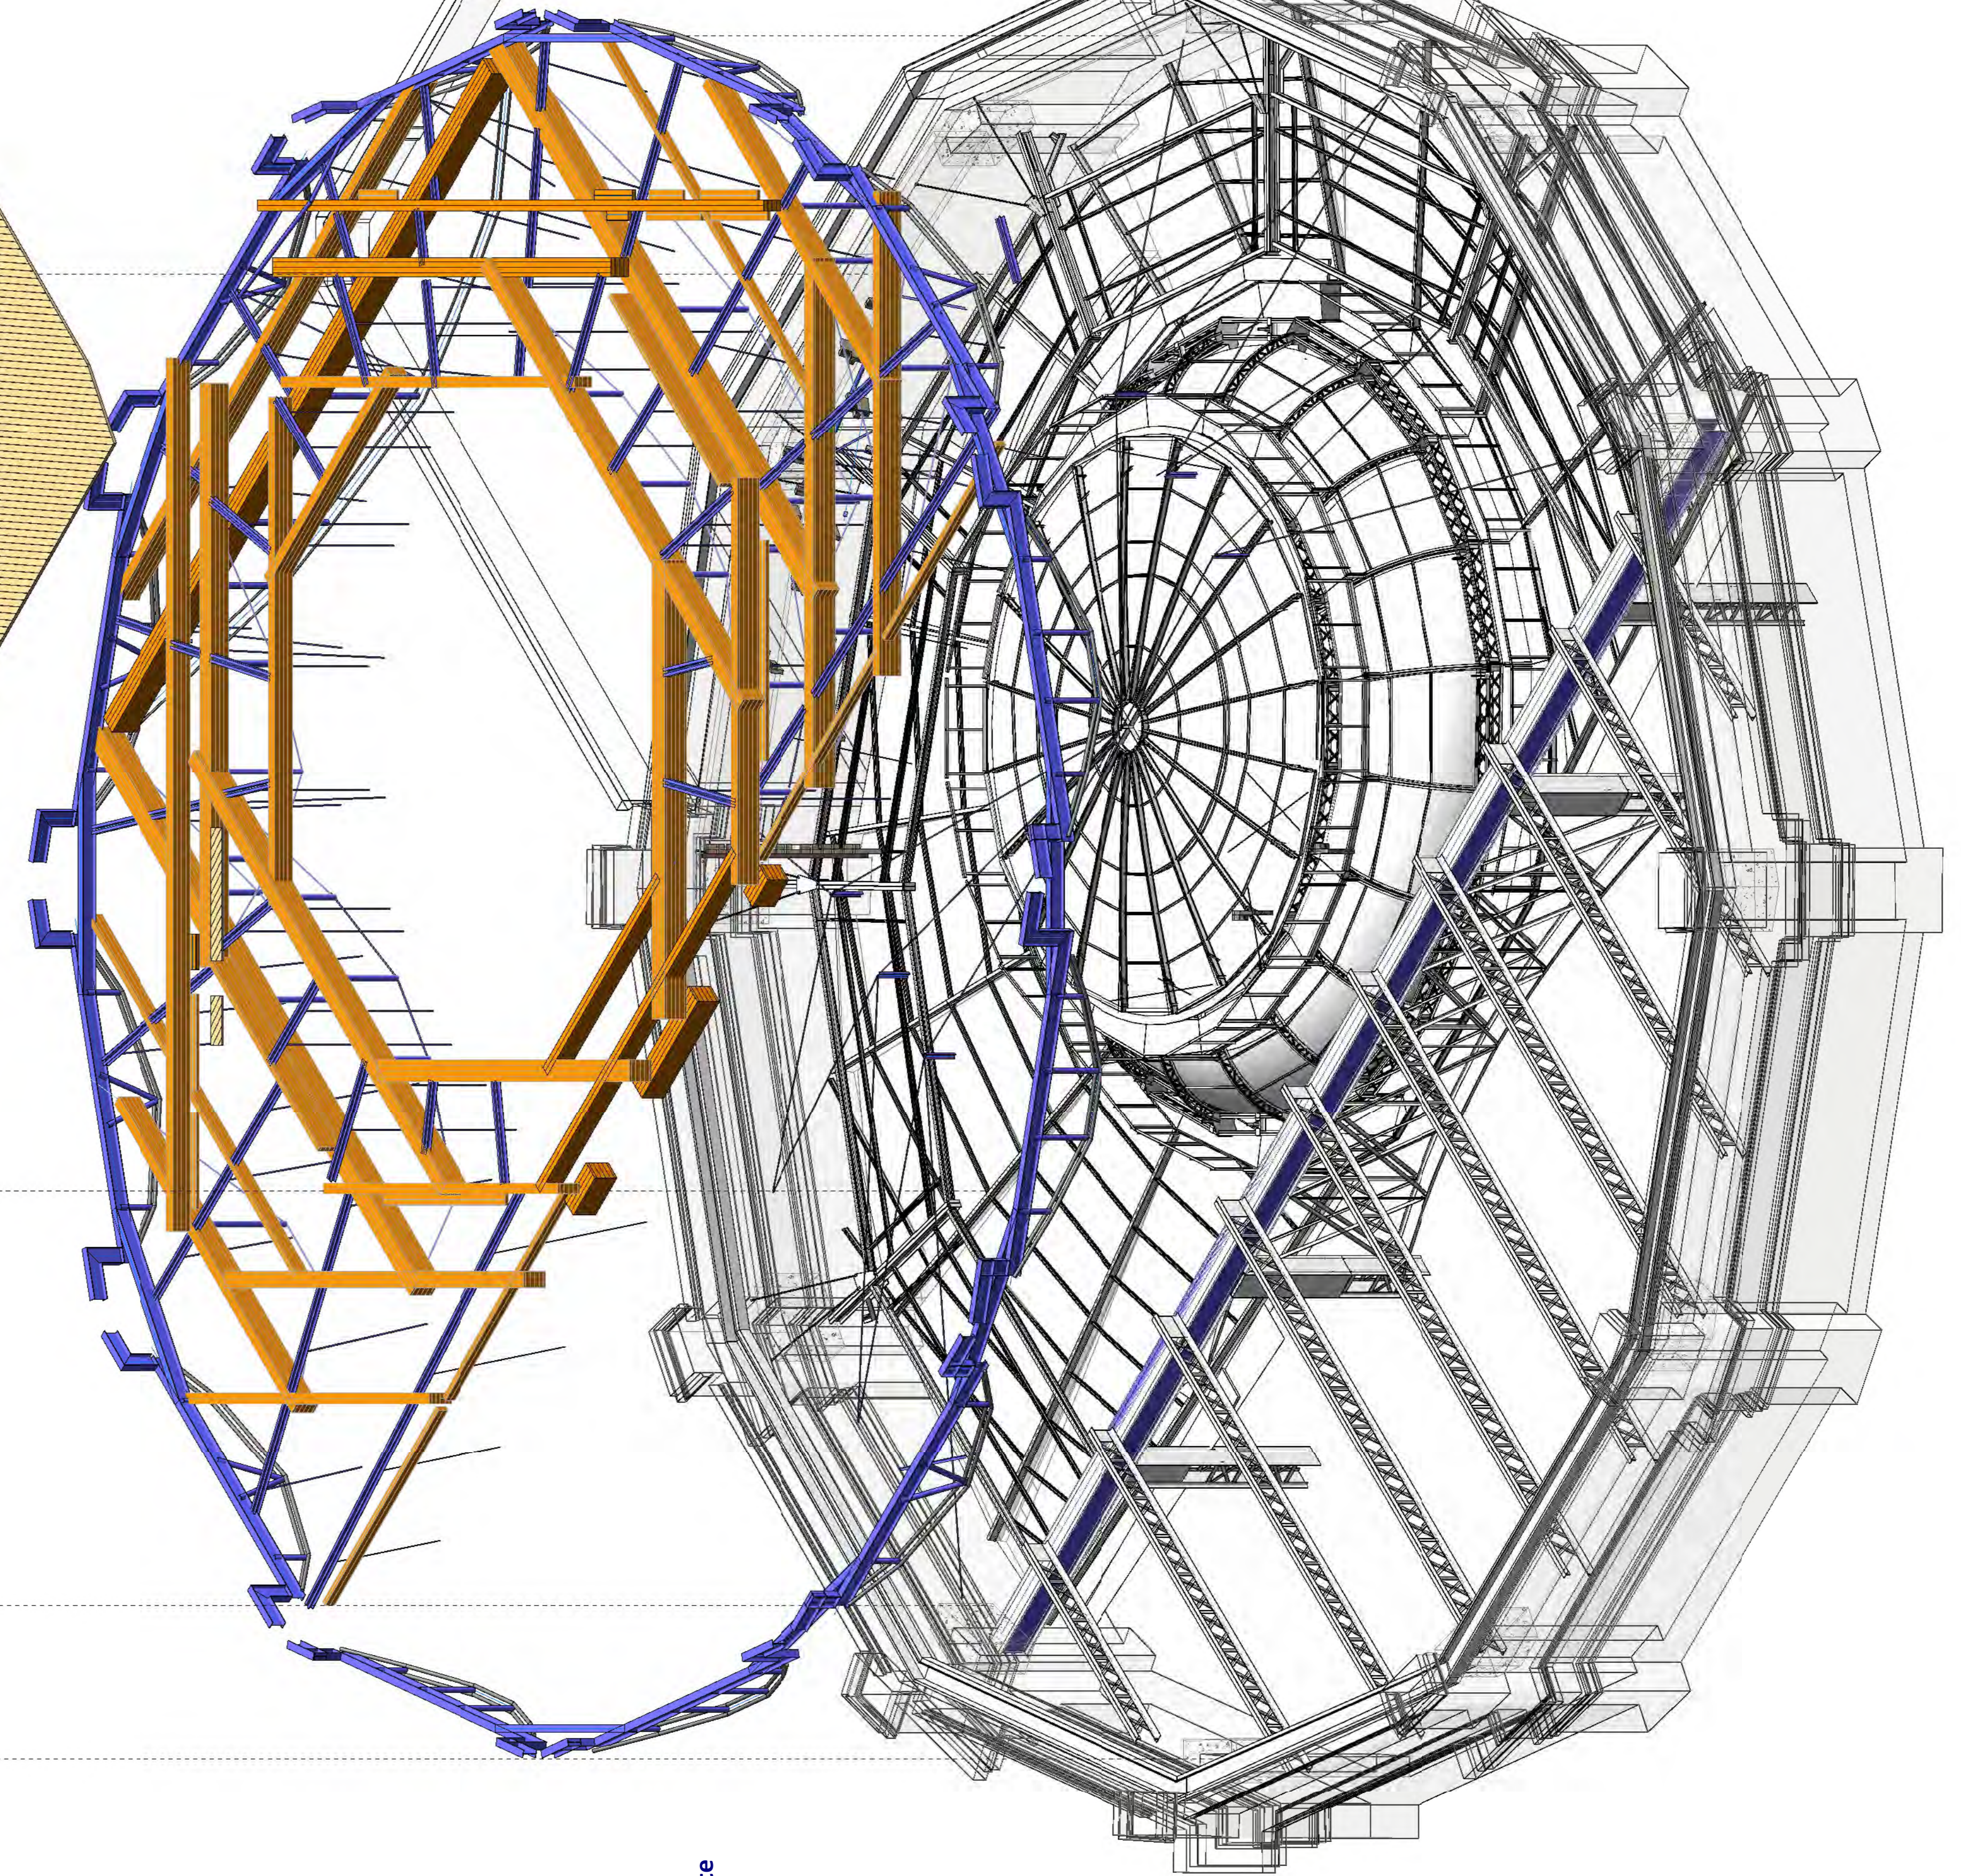
6.- Dépose des anciennes suspentes du plafond

5.- Consoles et éléments de suspension de la coupole de la Grande Salle

4.- Platelage de travail, garde-corps et système de sécurisation du plan de travail

3.- Ceinture périphérique d'appuis + Poutrason en bois pour reprise des plafonds de la Grande Salle

2.- Mise en sécurité de la charpente existante

1.- Démontage des anciens plafonds et de certains éléments métalliques
