**1903 - Rénovation d'une maison à SAINT-MAX**

Plan de situation

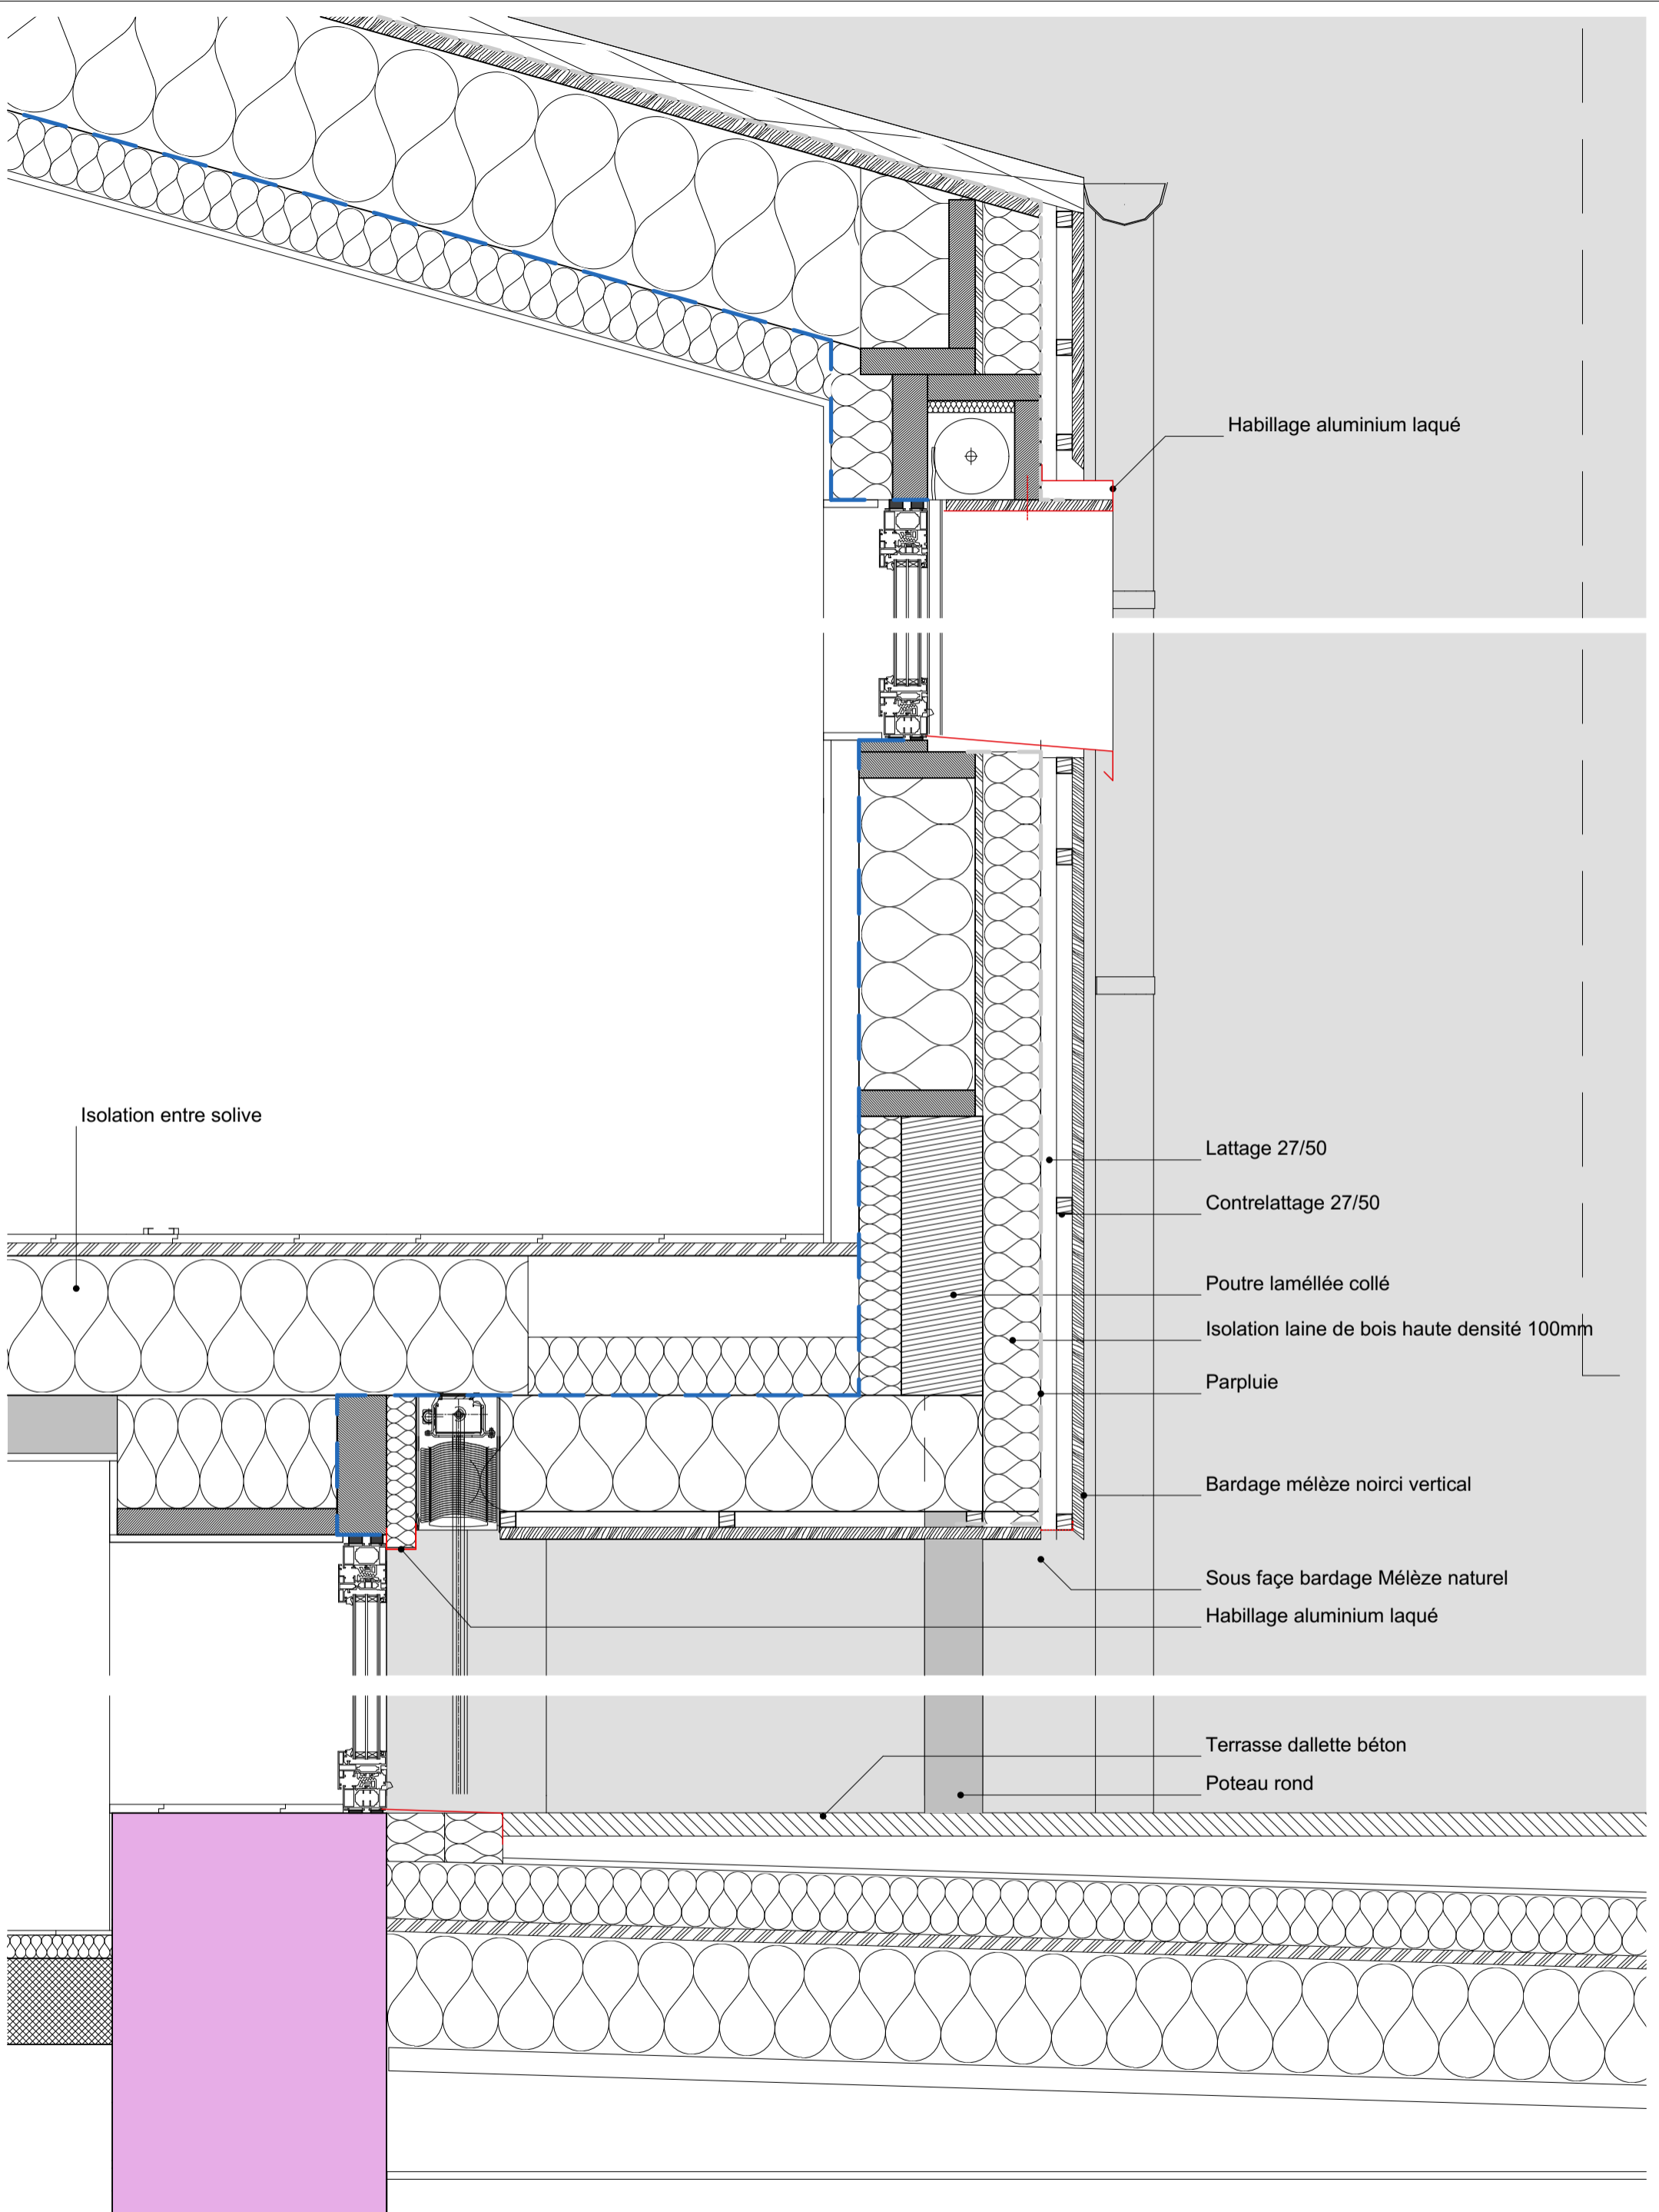
Isolation entre solive

Habillage aluminium laqué

Lattage 27/50

Contrelattage 27/50

Poutre lamellée collée

Isolation laine de bois haute densité 100mm

Parpluie

Bardage mélèze noirci vertical

Sous face bardage Mélèze naturel

Terrasse dalle béton

Poteau rond

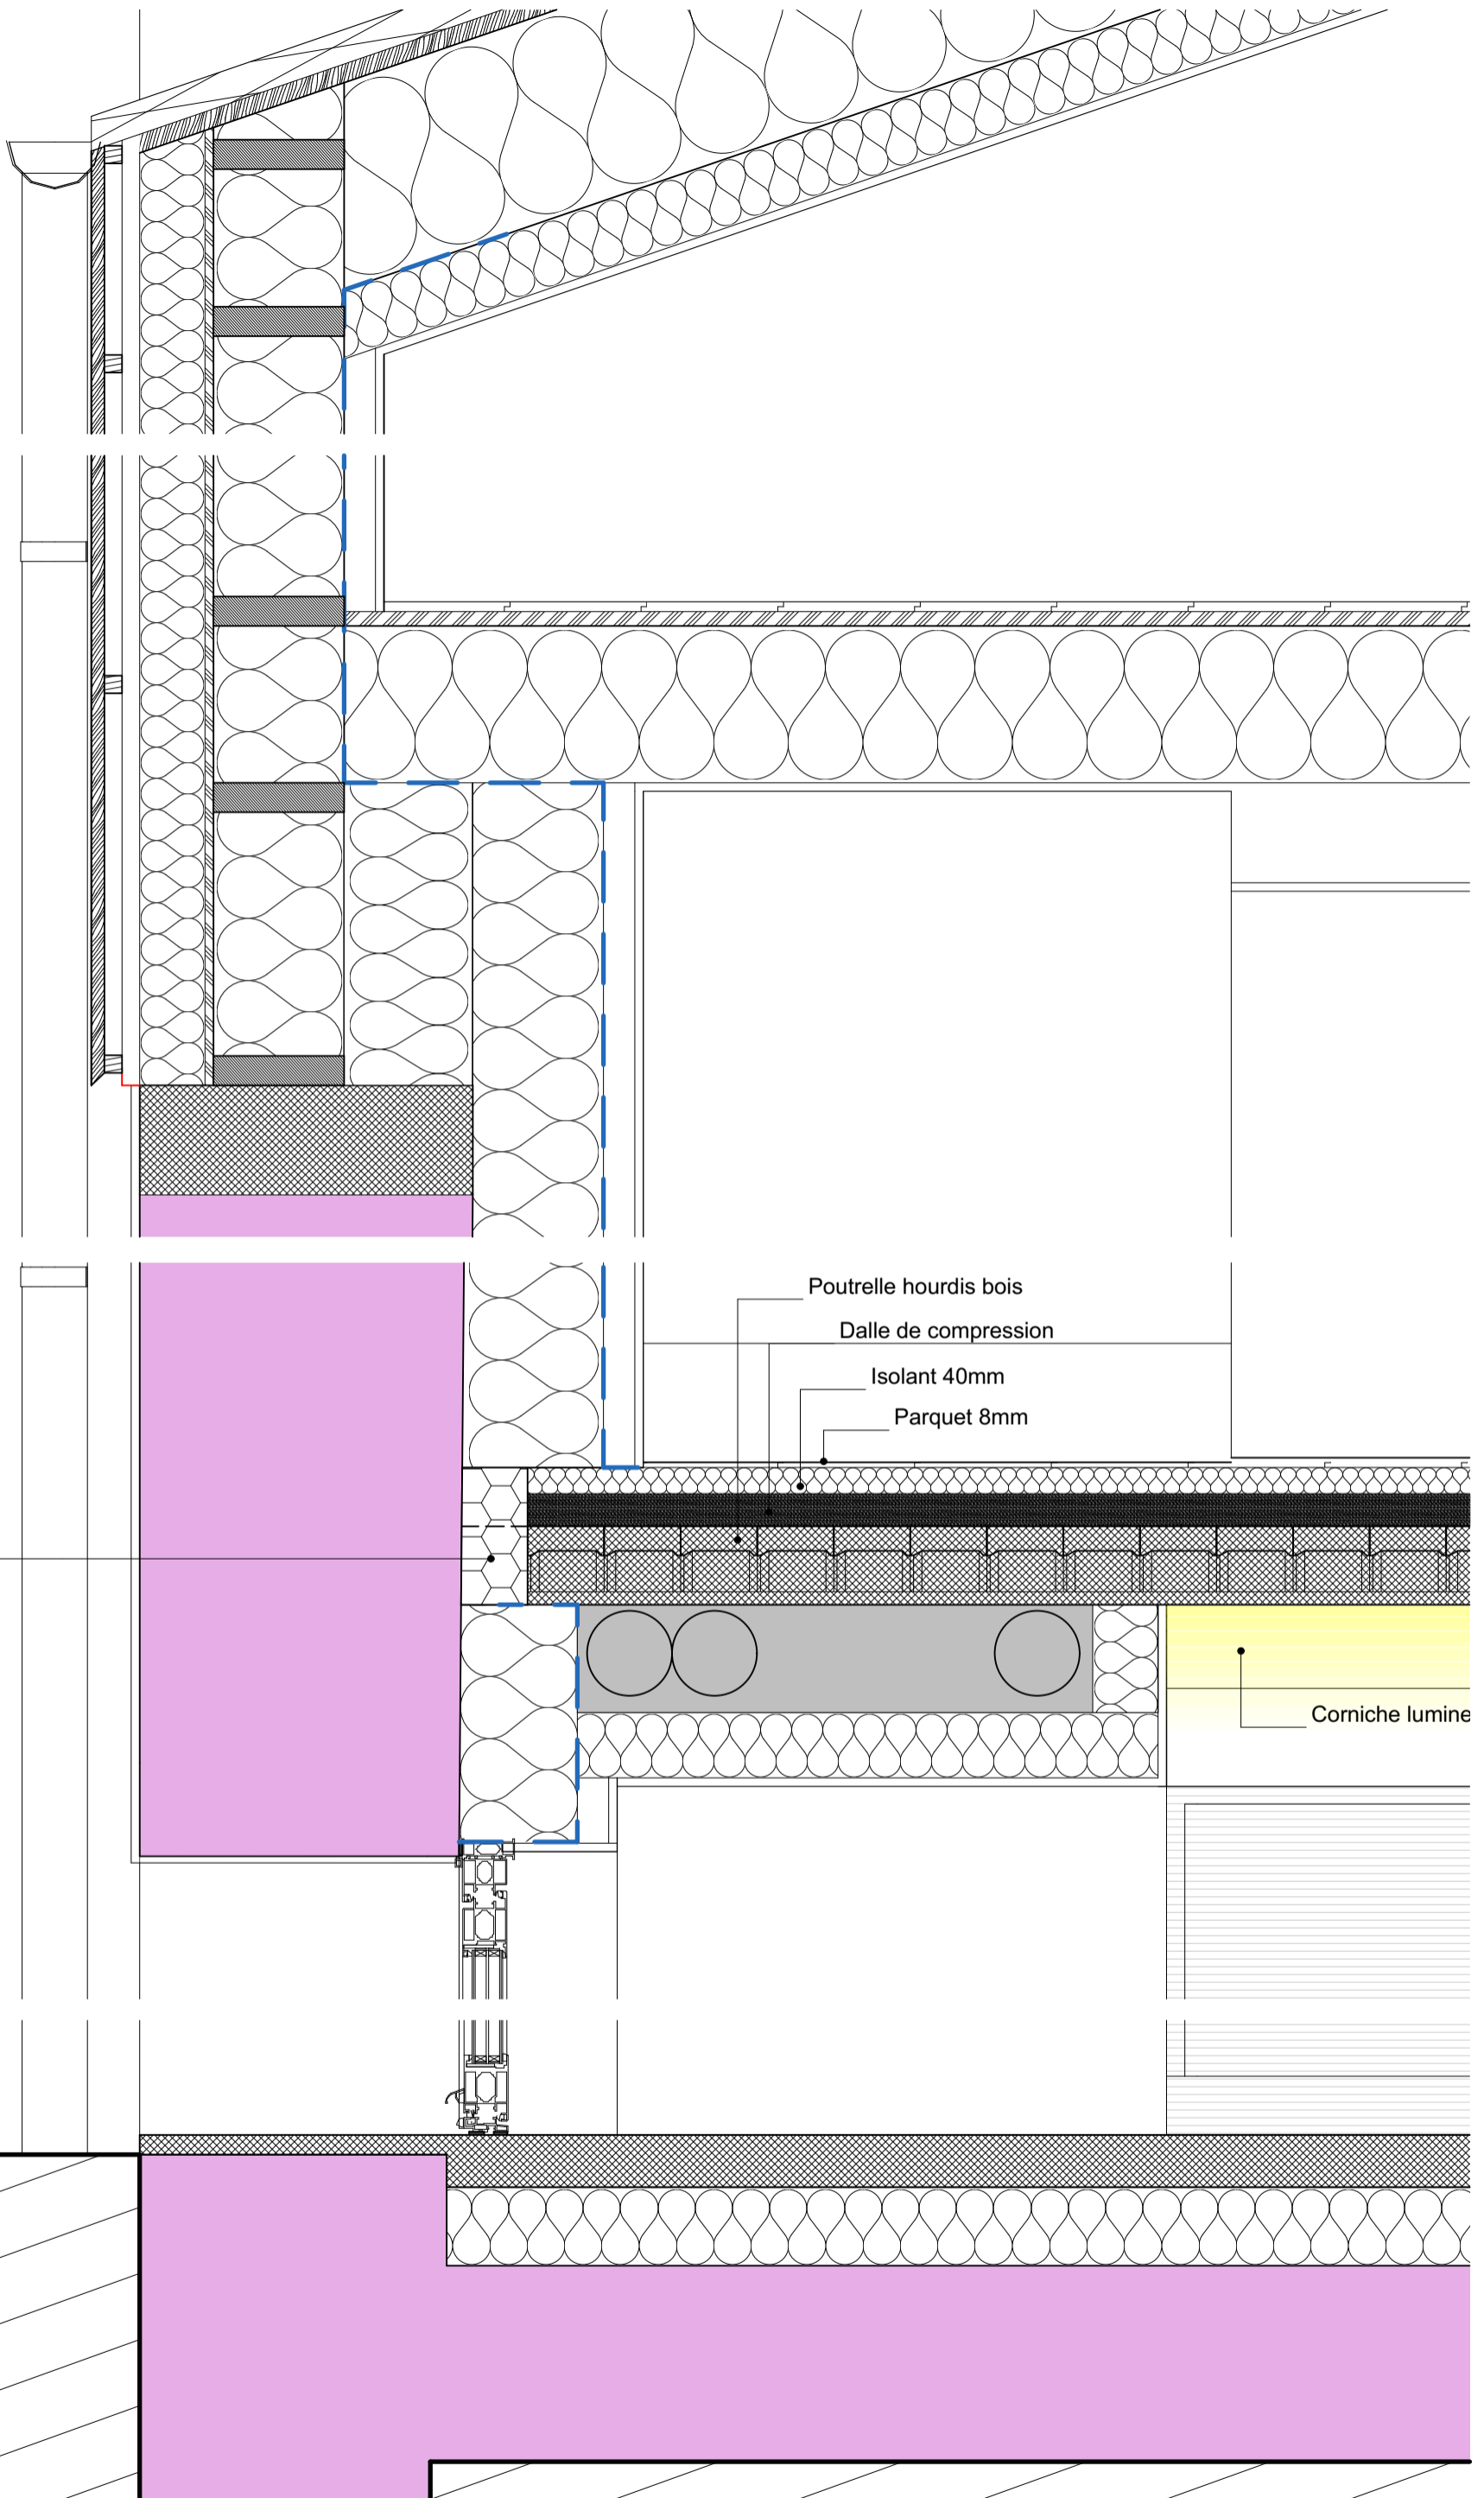
Rupteur de pont thermique

Poutrelle hourdis bois

Dalle de compression

Isolant 40mm

Parquet 8mm

Corniche lumineuse
