Commune de Notre Dame de Vaulx

Reconstruction d'une salle multi-activités

Présentation du projet

Février 2018

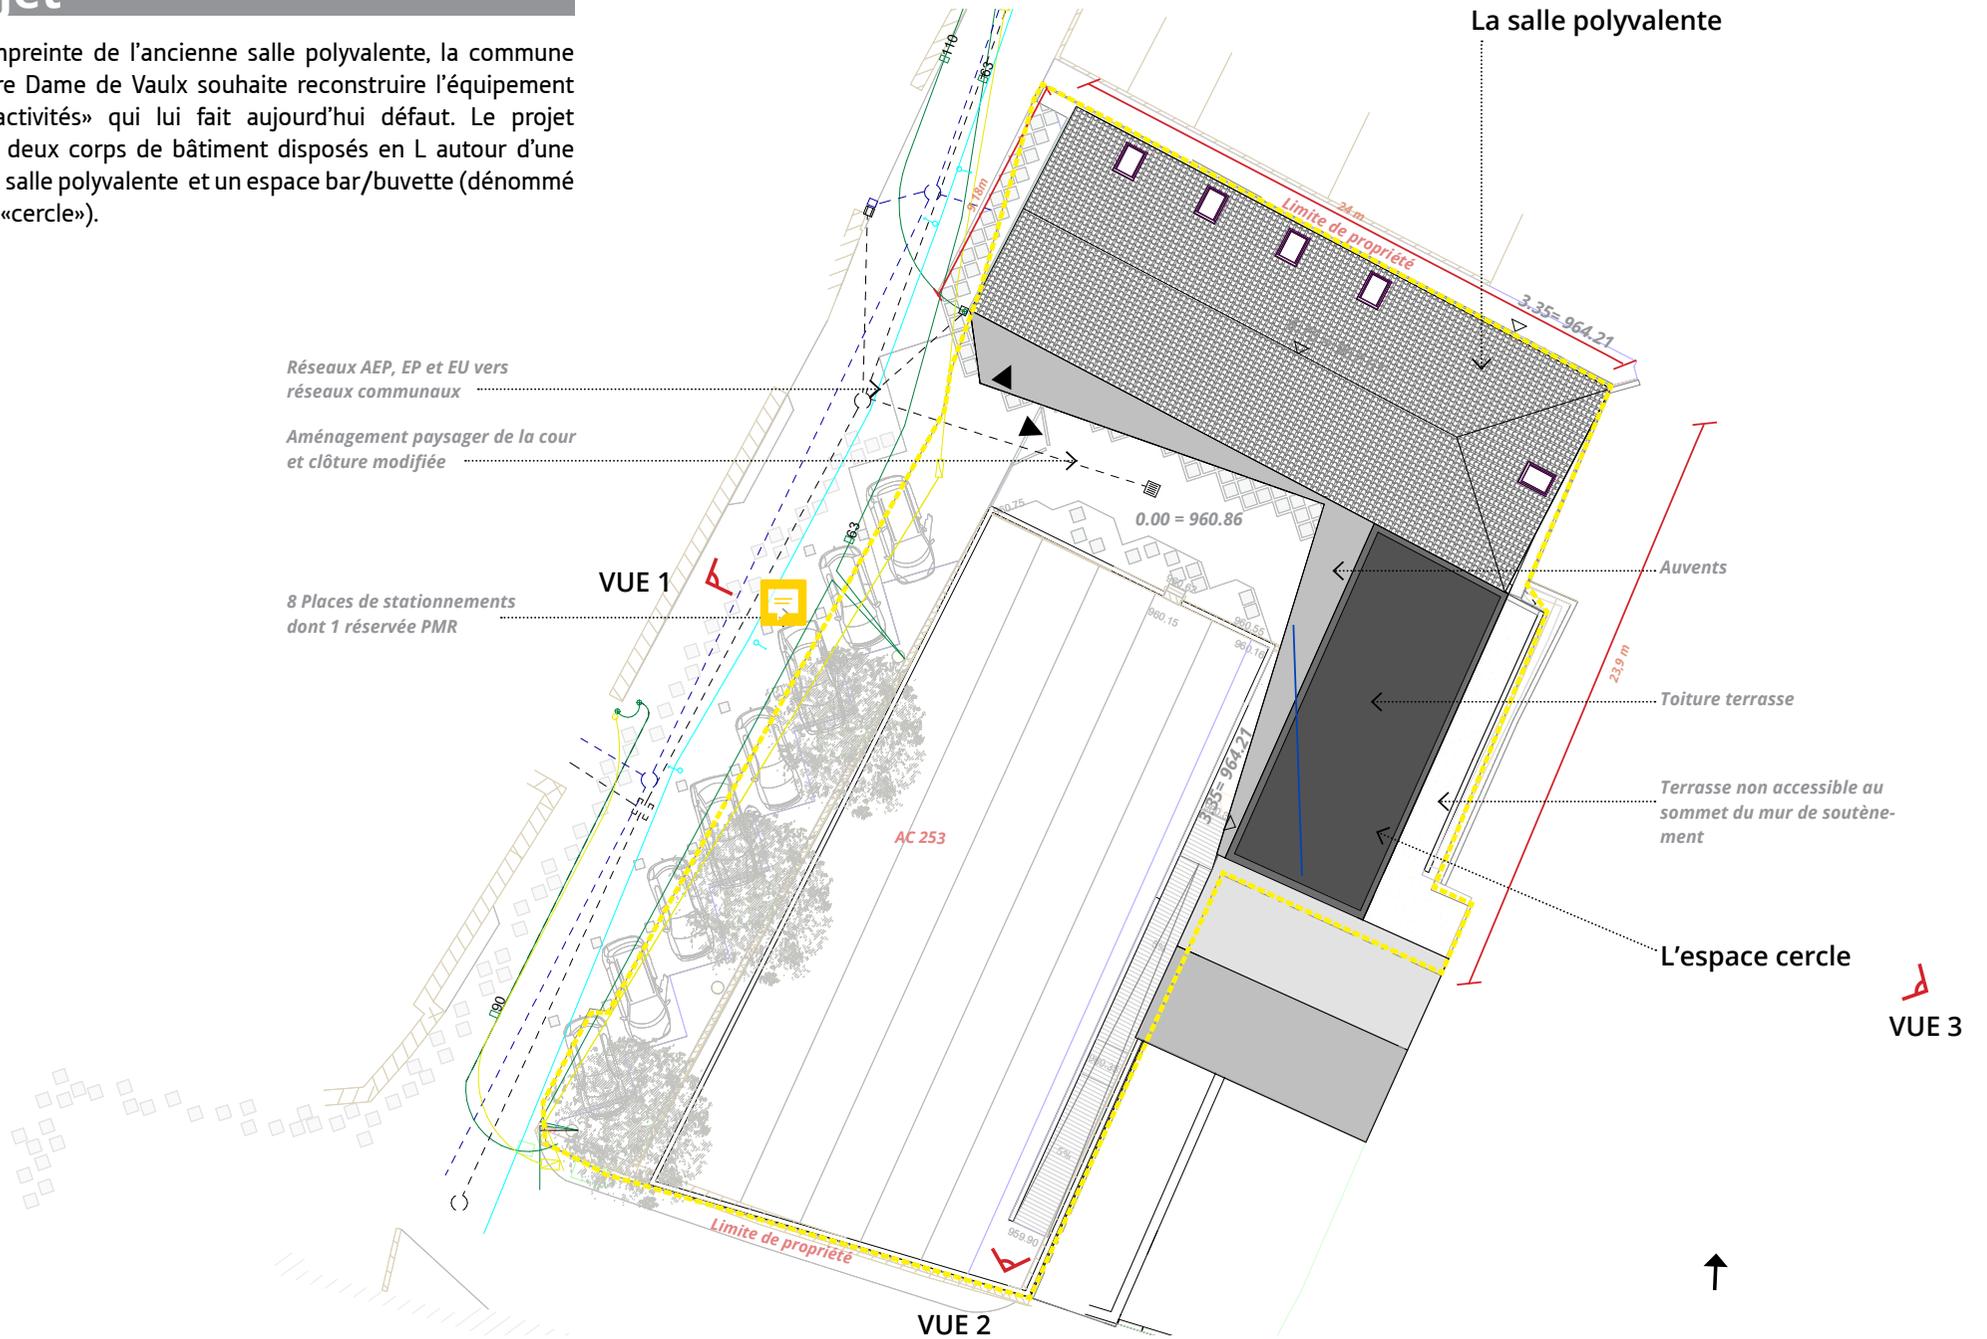
Sur l'empreinte de l'ancienne salle polyvalente, la commune de Notre Dame de Vaulx souhaite reconstruire l'équipement «multi-activités» qui lui fait aujourd'hui défaut. Le projet associe deux corps de bâtiment disposés en L autour d'une cour : la salle polyvalente et un espace bar/buvette (dénommé espace «cercle»).

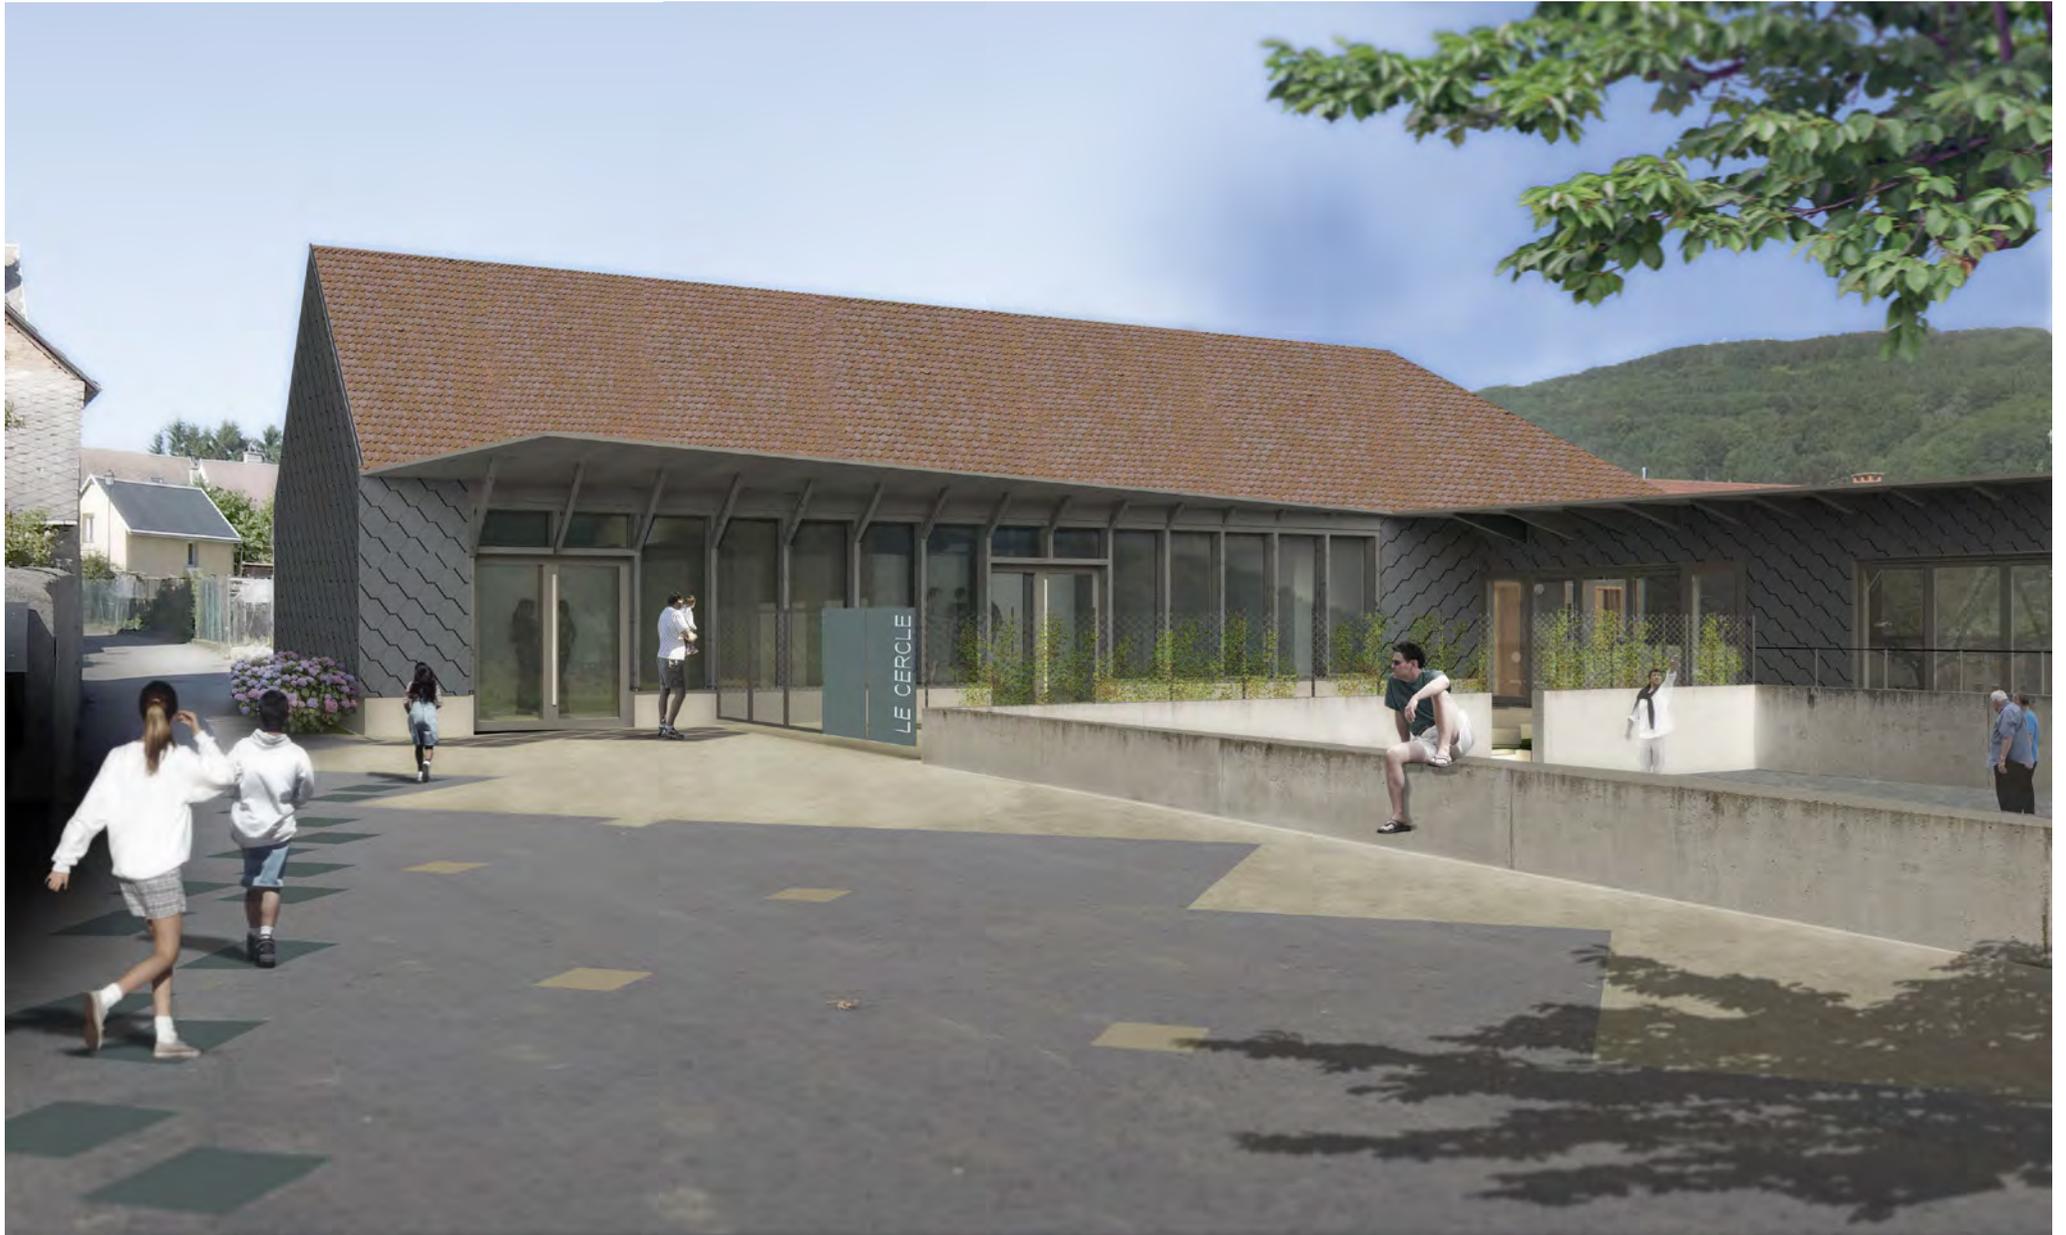
VUE 1

La construction envisagée est une structure en ossature et charpente bois posée sur un socle en béton, socle qui forme arase de départ à 50 cm au dessus du niveau de la cour.

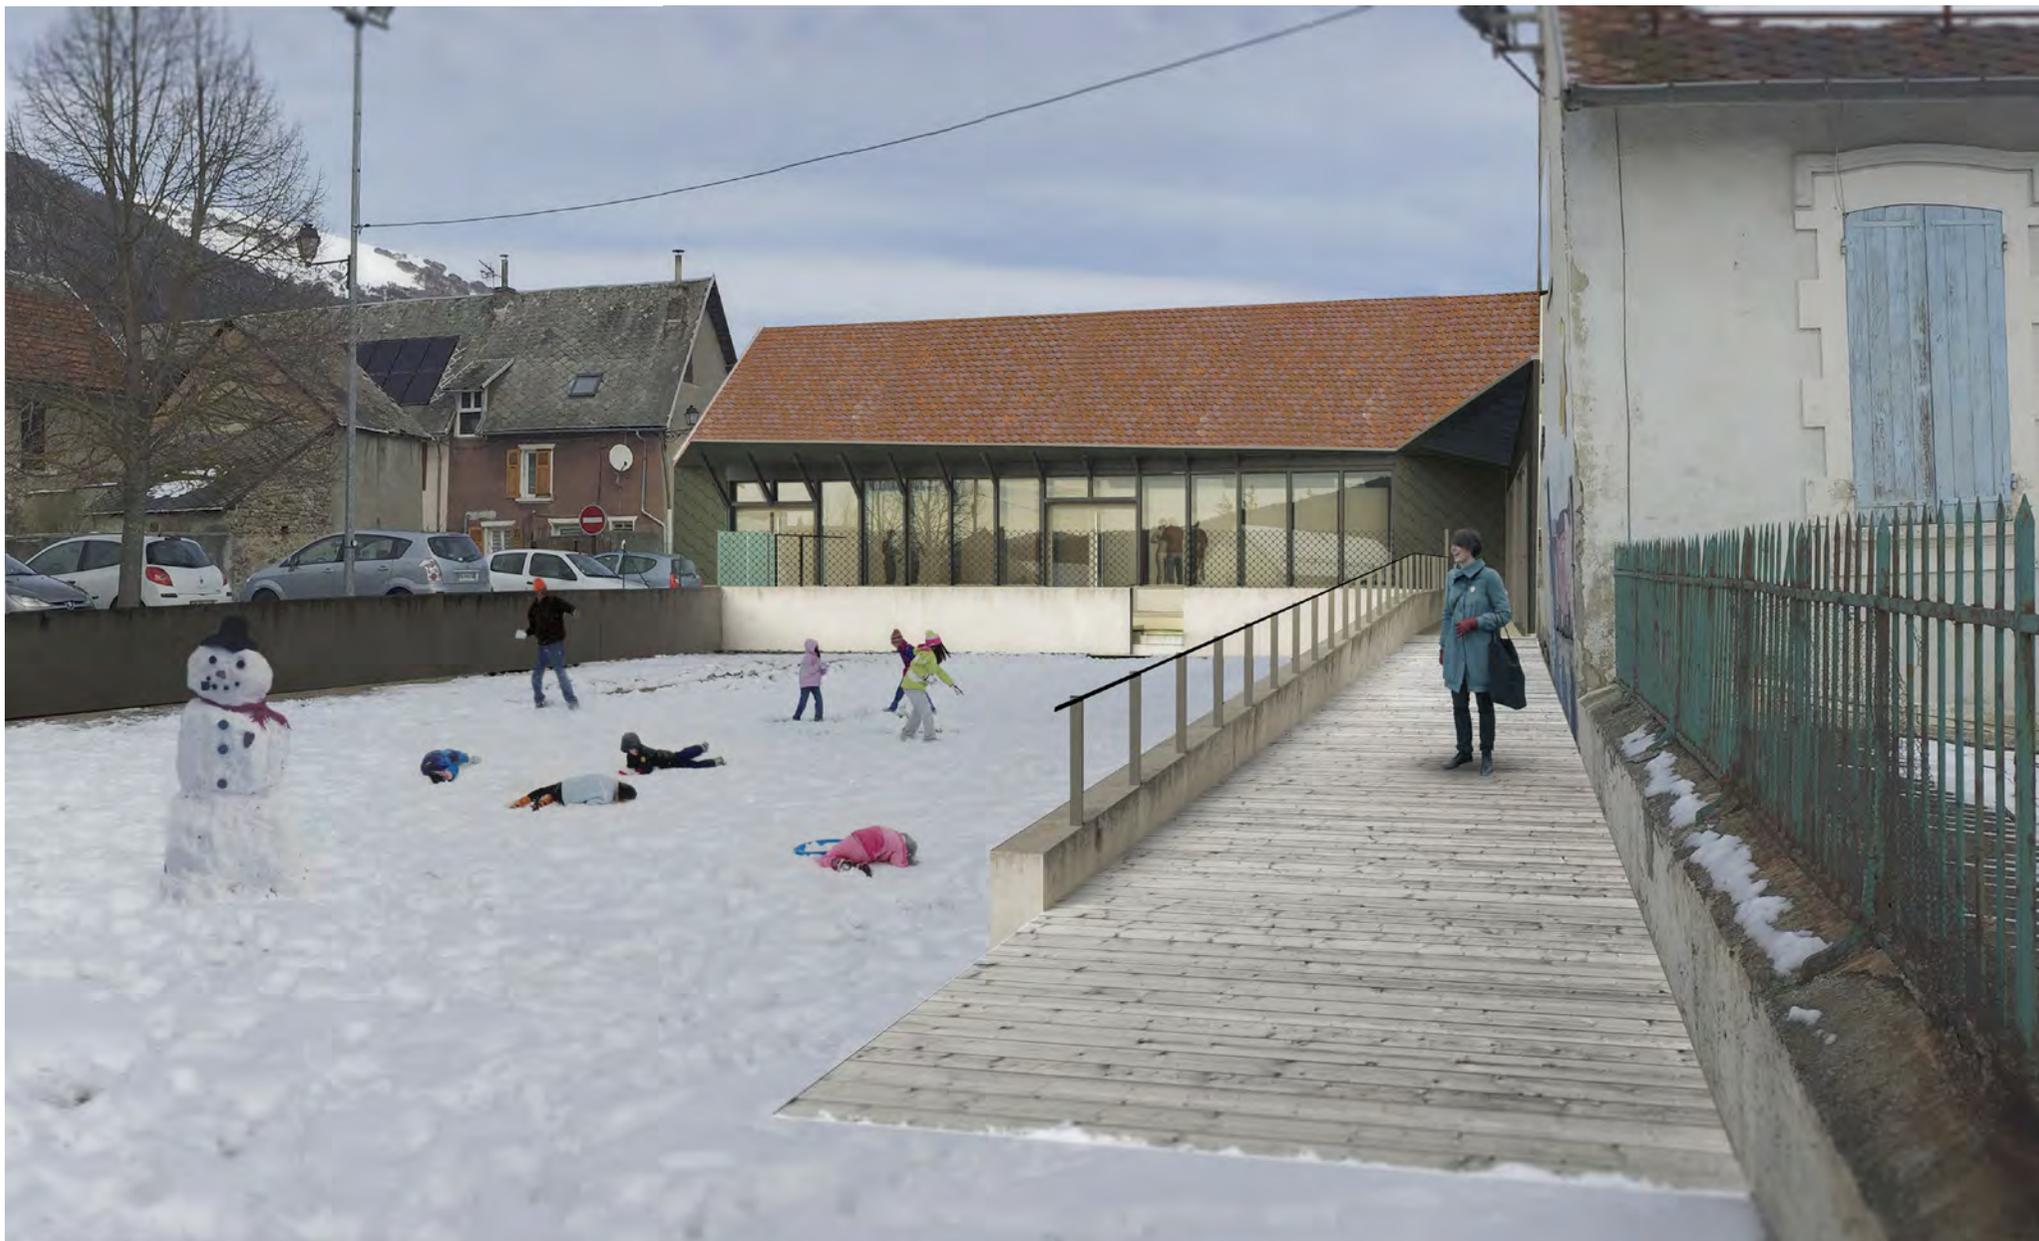
VUE 2

Le projet comprend des aménagements extérieurs qui assurent l'accessibilité du bâtiment et des jeux de boules situés en contrebas.

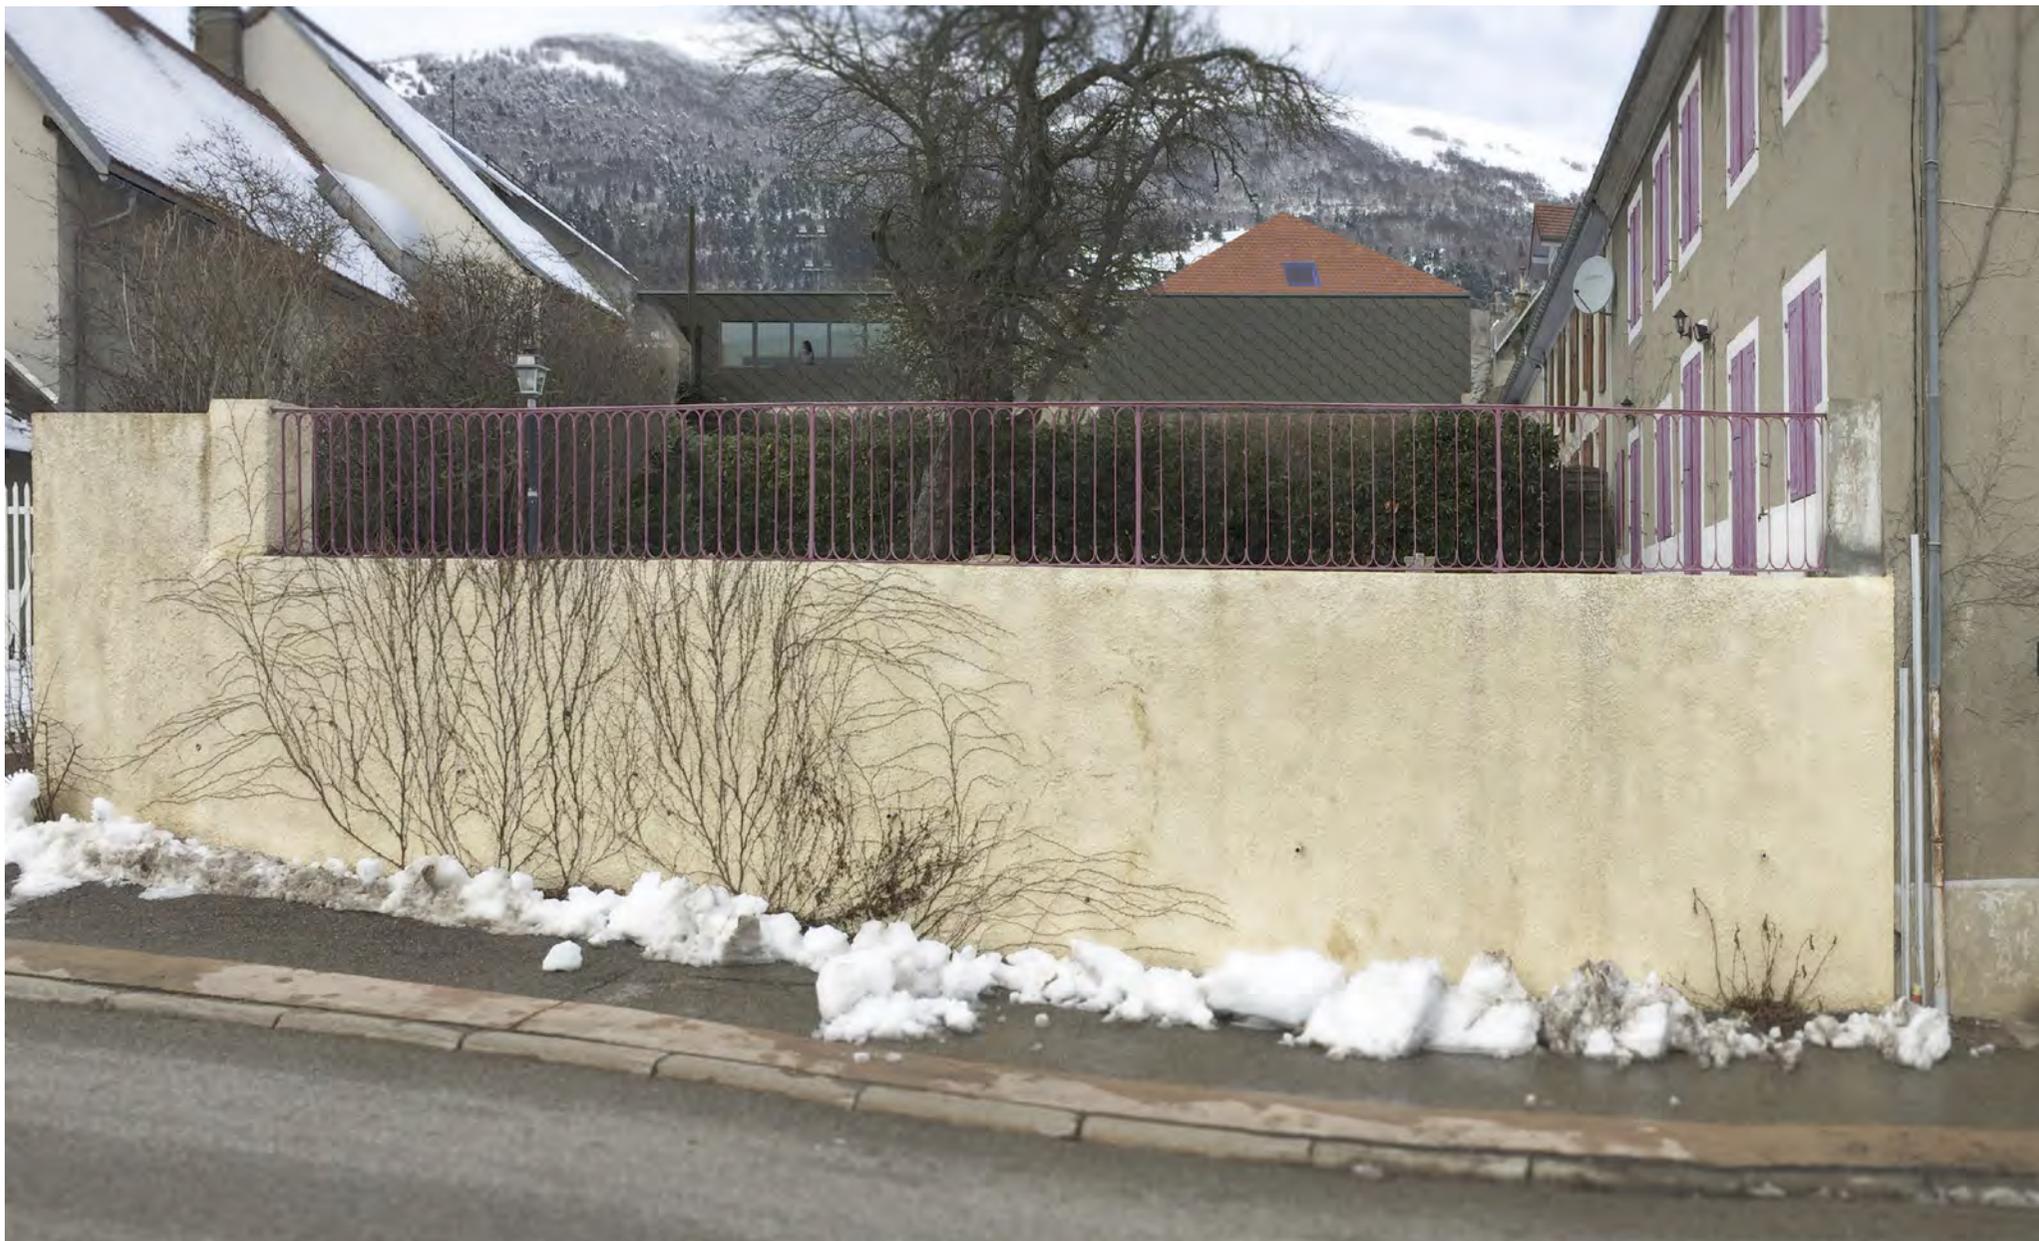
VUE 3

La future construction est située en limite de propriété sur ses façades nord et est. L'installation et la tenue du chantier devront en tenir compte.

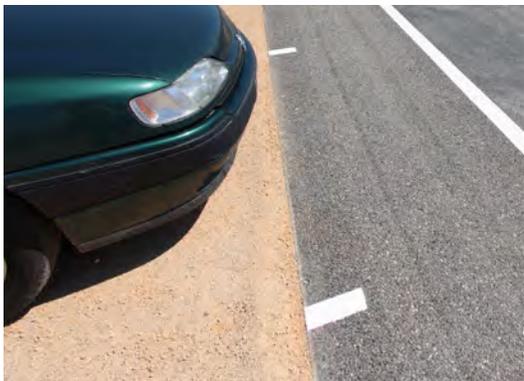
Limite entre voirie en enrobé et surface en sable stabilisé

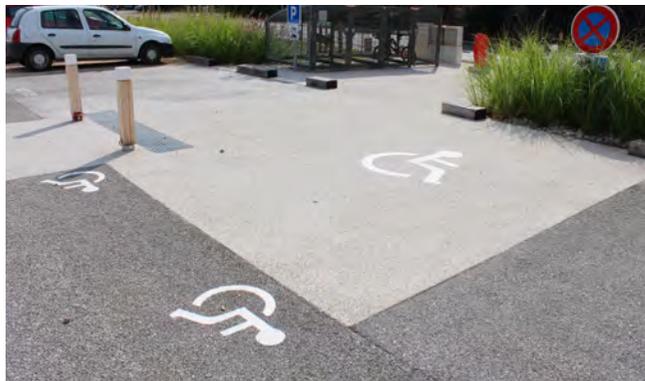
Place PMR en béton désactivé

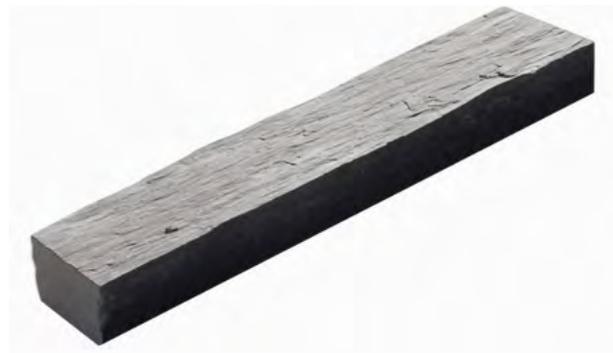
Bordure en schiste pour chasse roue

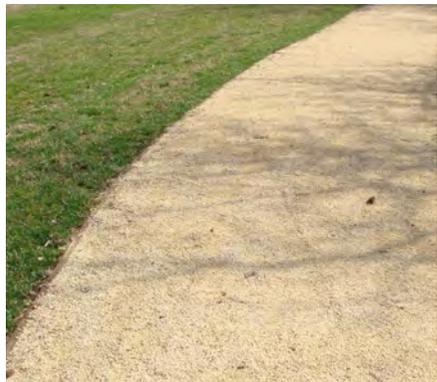
Sable stabilisé jaune

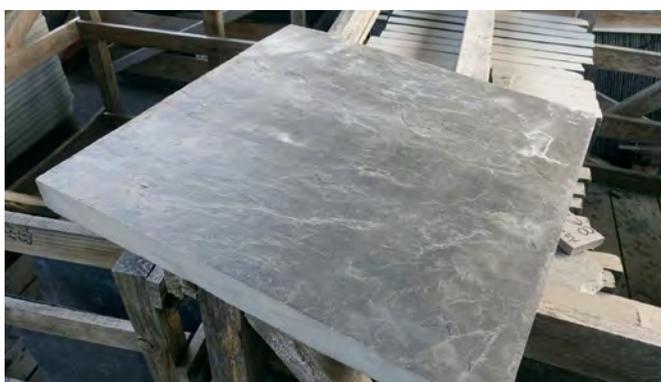
Dalle d'ardoise 50x50

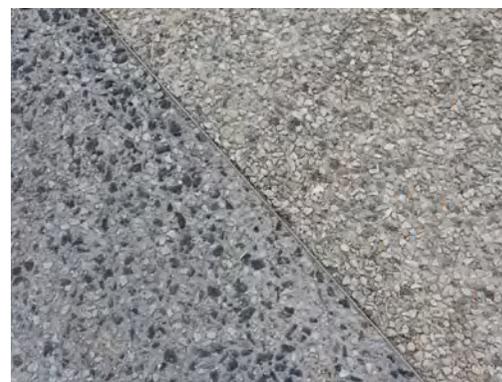
Béton désactivé granulat oisans sovemat avec ou sans pigment et basalte

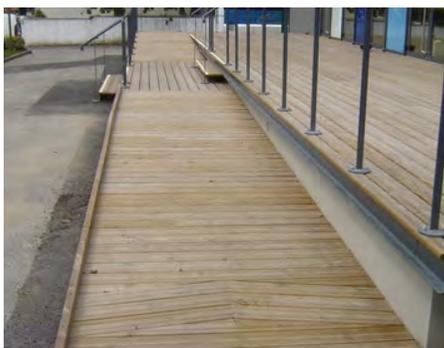
Rampe en bois avec chasse roue bois (h. inf. à 40cm)

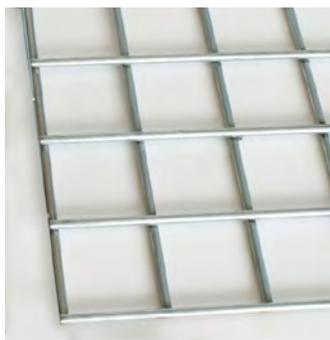
Protection /clôture en remplissage avec treillis soudé acier galvanisé 25x25 mm
