Rue des Bons Etats

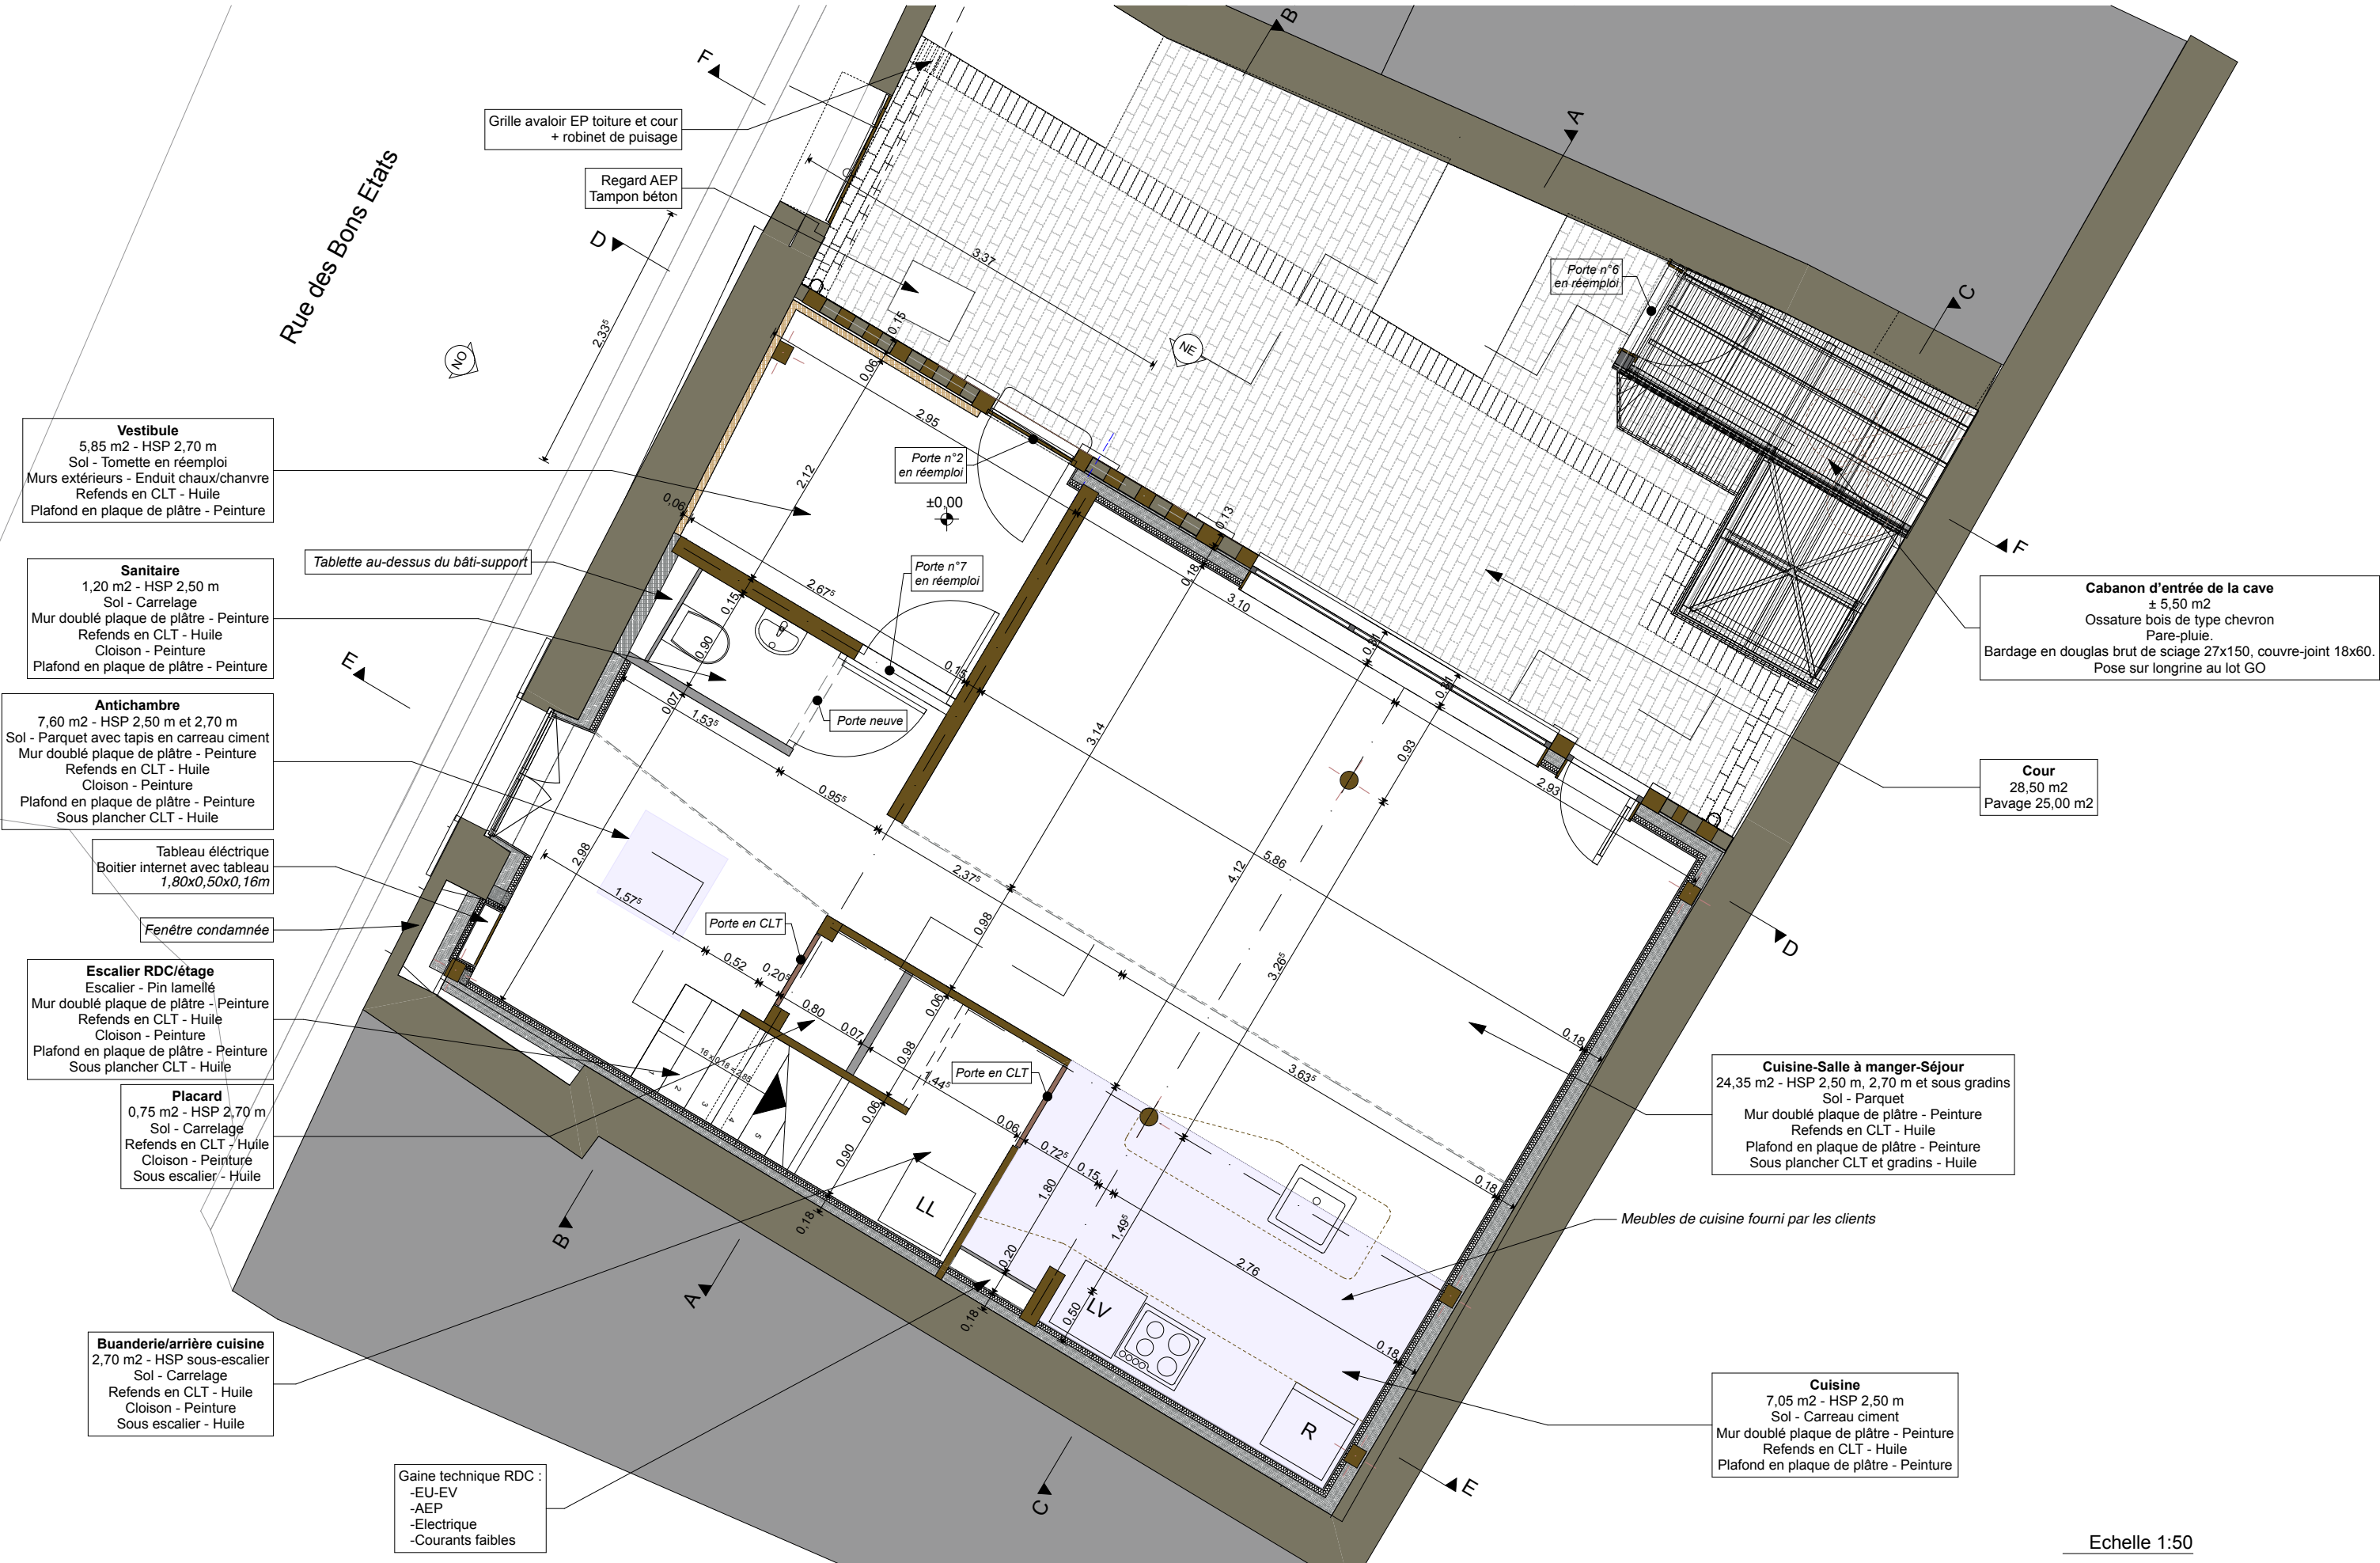
Vestibule
5,85 m² - HSP 2,70 m
Sol - Tomette en réemploi
Murs extérieurs - Enduit chaux/chanvre
Refends en CLT - Huile
Plafond en plaque de plâtre - Peinture

Sanitaire
1,20 m² - HSP 2,50 m
Sol - Carrelage
Mur doublé plaque de plâtre - Peinture
Refends en CLT - Huile
Cloison - Peinture
Plafond en plaque de plâtre - Peinture

Antichambre
7,60 m² - HSP 2,50 m et 2,70 m
Sol - Parquet avec tapis en carreau ciment
Mur doublé plaque de plâtre - Peinture
Refends en CLT - Huile
Cloison - Peinture
Plafond en plaque de plâtre - Peinture
Sous plancher CLT - Huile

Escalier RDC/étage
Escalier - Pin lamellé
Mur doublé plaque de plâtre - Peinture
Refends en CLT - Huile
Cloison - Peinture
Plafond en plaque de plâtre - Peinture
Sous plancher CLT - Huile

Placard
0,75 m² - HSP 2,70 m
Sol - Carrelage
Refends en CLT - Huile
Cloison - Peinture
Sous escalier - Huile

Buanderie/arrière cuisine
2,70 m² - HSP sous-escalier
Sol - Carrelage
Refends en CLT - Huile
Cloison - Peinture
Sous escalier - Huile

Gaine technique RDC :
-EU-EV
-AEP
-Electrique
-Courants faibles

Cabanon d'entrée de la cave
± 5,50 m²
Ossature bois de type chevron
Pare-pluie.
Bardage en douglas brut de sciage 27x150, couvre-joint 18x60.
Pose sur longrine au lot GO

Cour
28,50 m²
Pavage 25,00 m²

Cuisine-Salle à manger-Séjour
24,35 m² - HSP 2,50 m, 2,70 m et sous gradins
Sol - Parquet
Mur doublé plaque de plâtre - Peinture
Refends en CLT - Huile
Plafond en plaque de plâtre - Peinture
Sous plancher CLT et gradins - Huile

Cuisine
7,05 m² - HSP 2,50 m
Sol - Carreau ciment
Mur doublé plaque de plâtre - Peinture
Refends en CLT - Huile
Plafond en plaque de plâtre - Peinture
