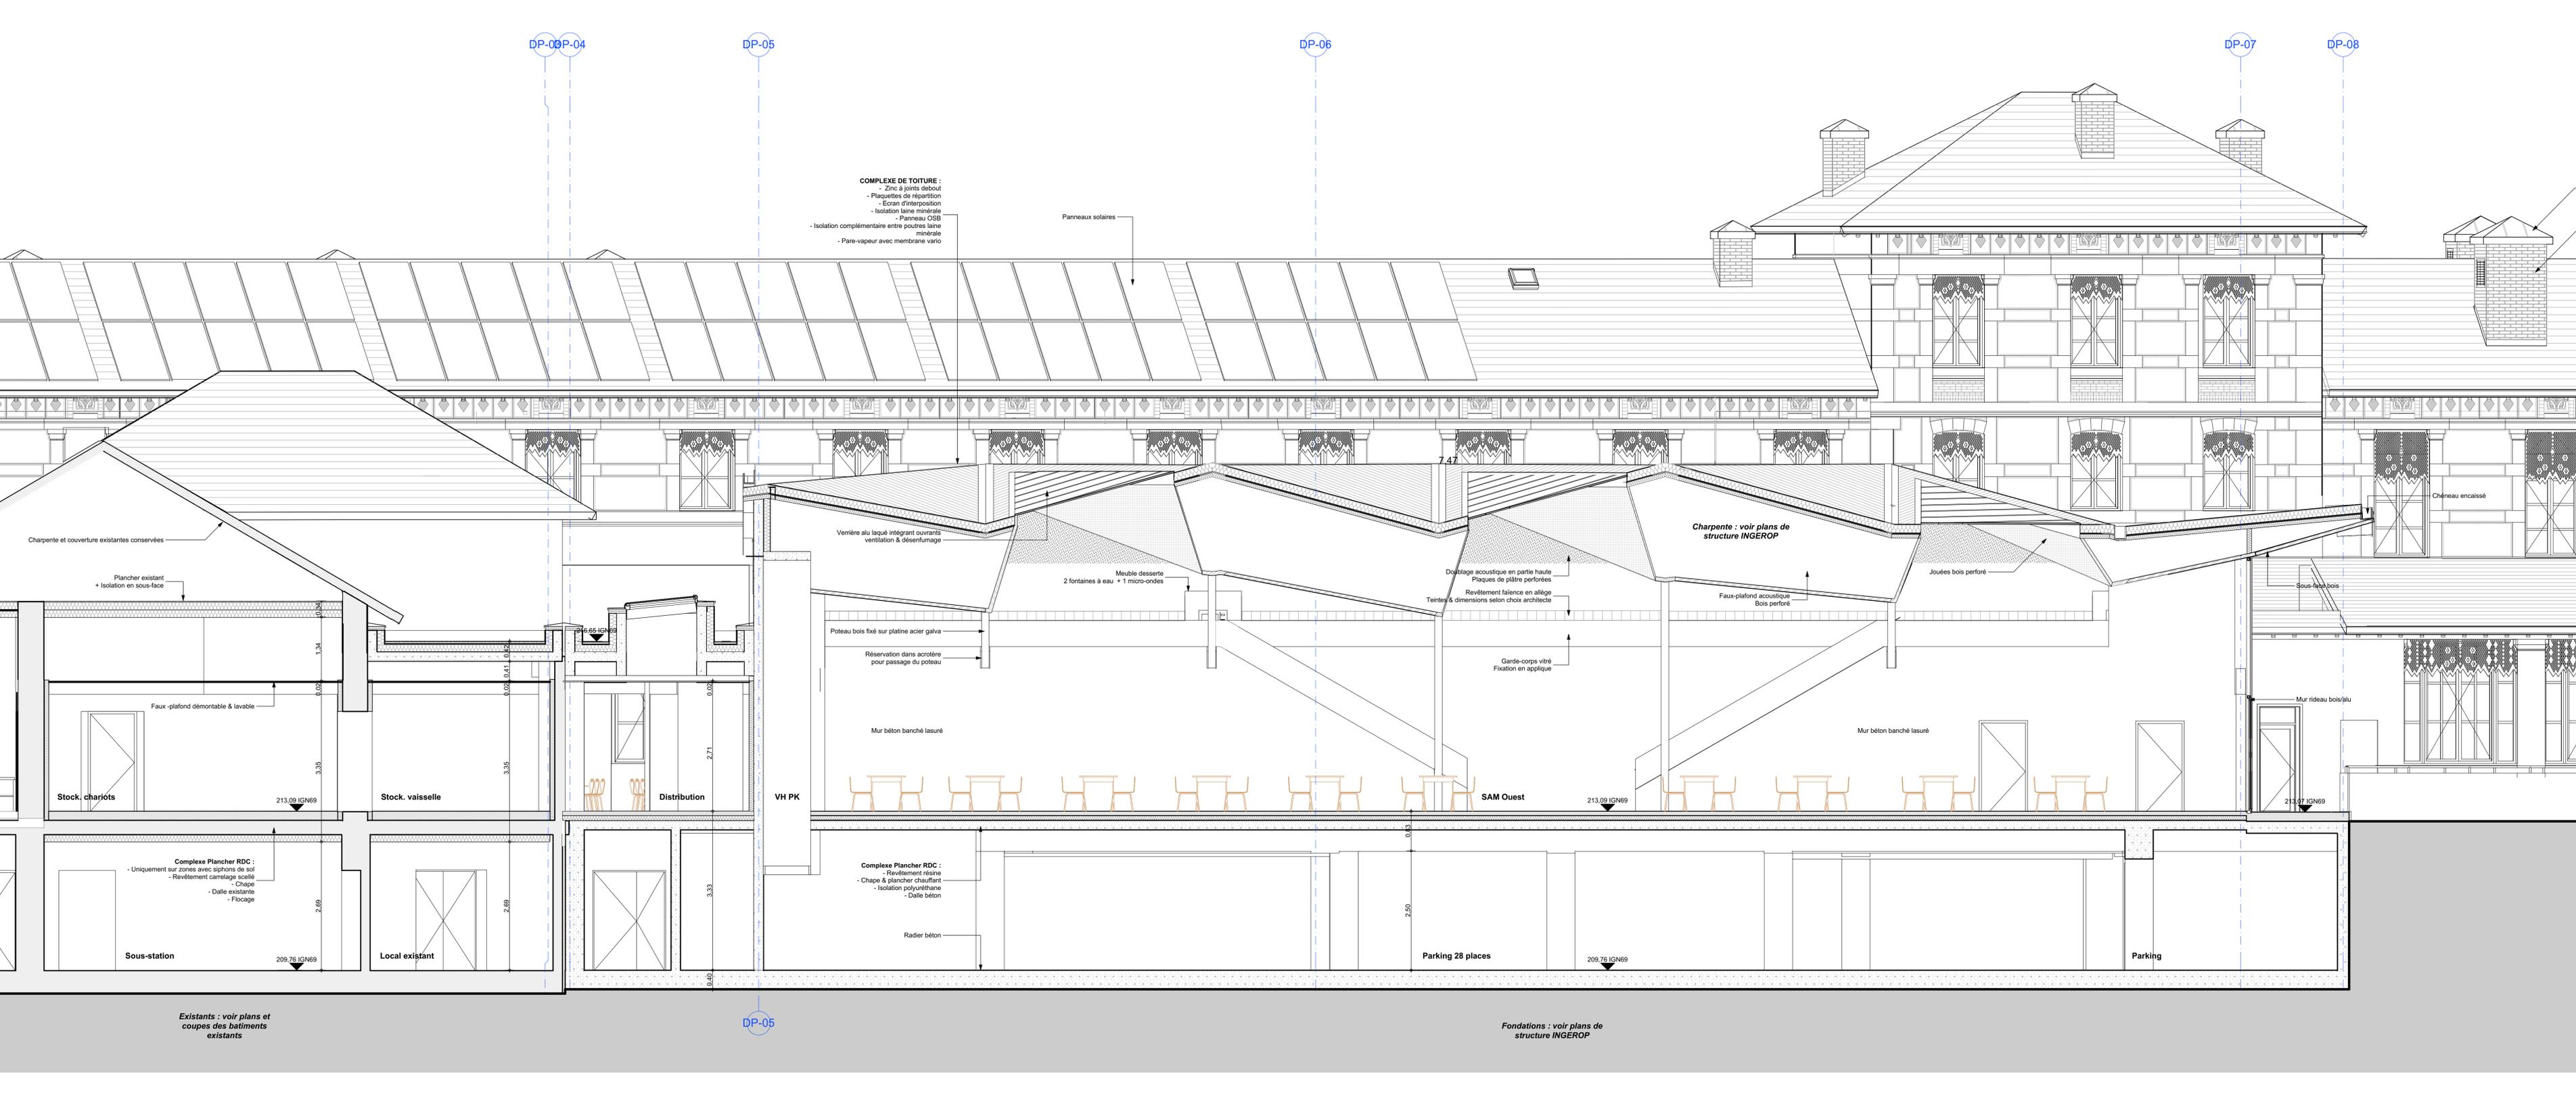
COMPLEXE DE TOITURE :
 - Zinc à joints debout
 - Plaque de répartition
 - Ecran d'interposition
 - Isolation laine minérale
 - Panneau OSB
 - Isolation complémentaire entre poutres laine minérale
 - Pare-vapeur avec membrane vario

Complexe Plancher RDC :
 - Revêtement résine
 - Chape & plancher chauffant
 - Isolation polyuréthane
 - Dalle béton

Verrière alu laqué intégrant ouvrants ventilation & désenfumage

Poteau bois fixé sur platine acier galva

Réservation dans acrotère pour passage du poteau

Doublement acoustique en partie haute
 Plaque de plâtre perforée
 Revêtement faïence en allège
 Teintes & dimensions selon choix architecte

Faux-plafond acoustique
 Bois perforé

Mur rideau bois/alu

Chêneau encaissé
