// DETAIL\_POTEAU BLC  
 (ELEV. OUEST)

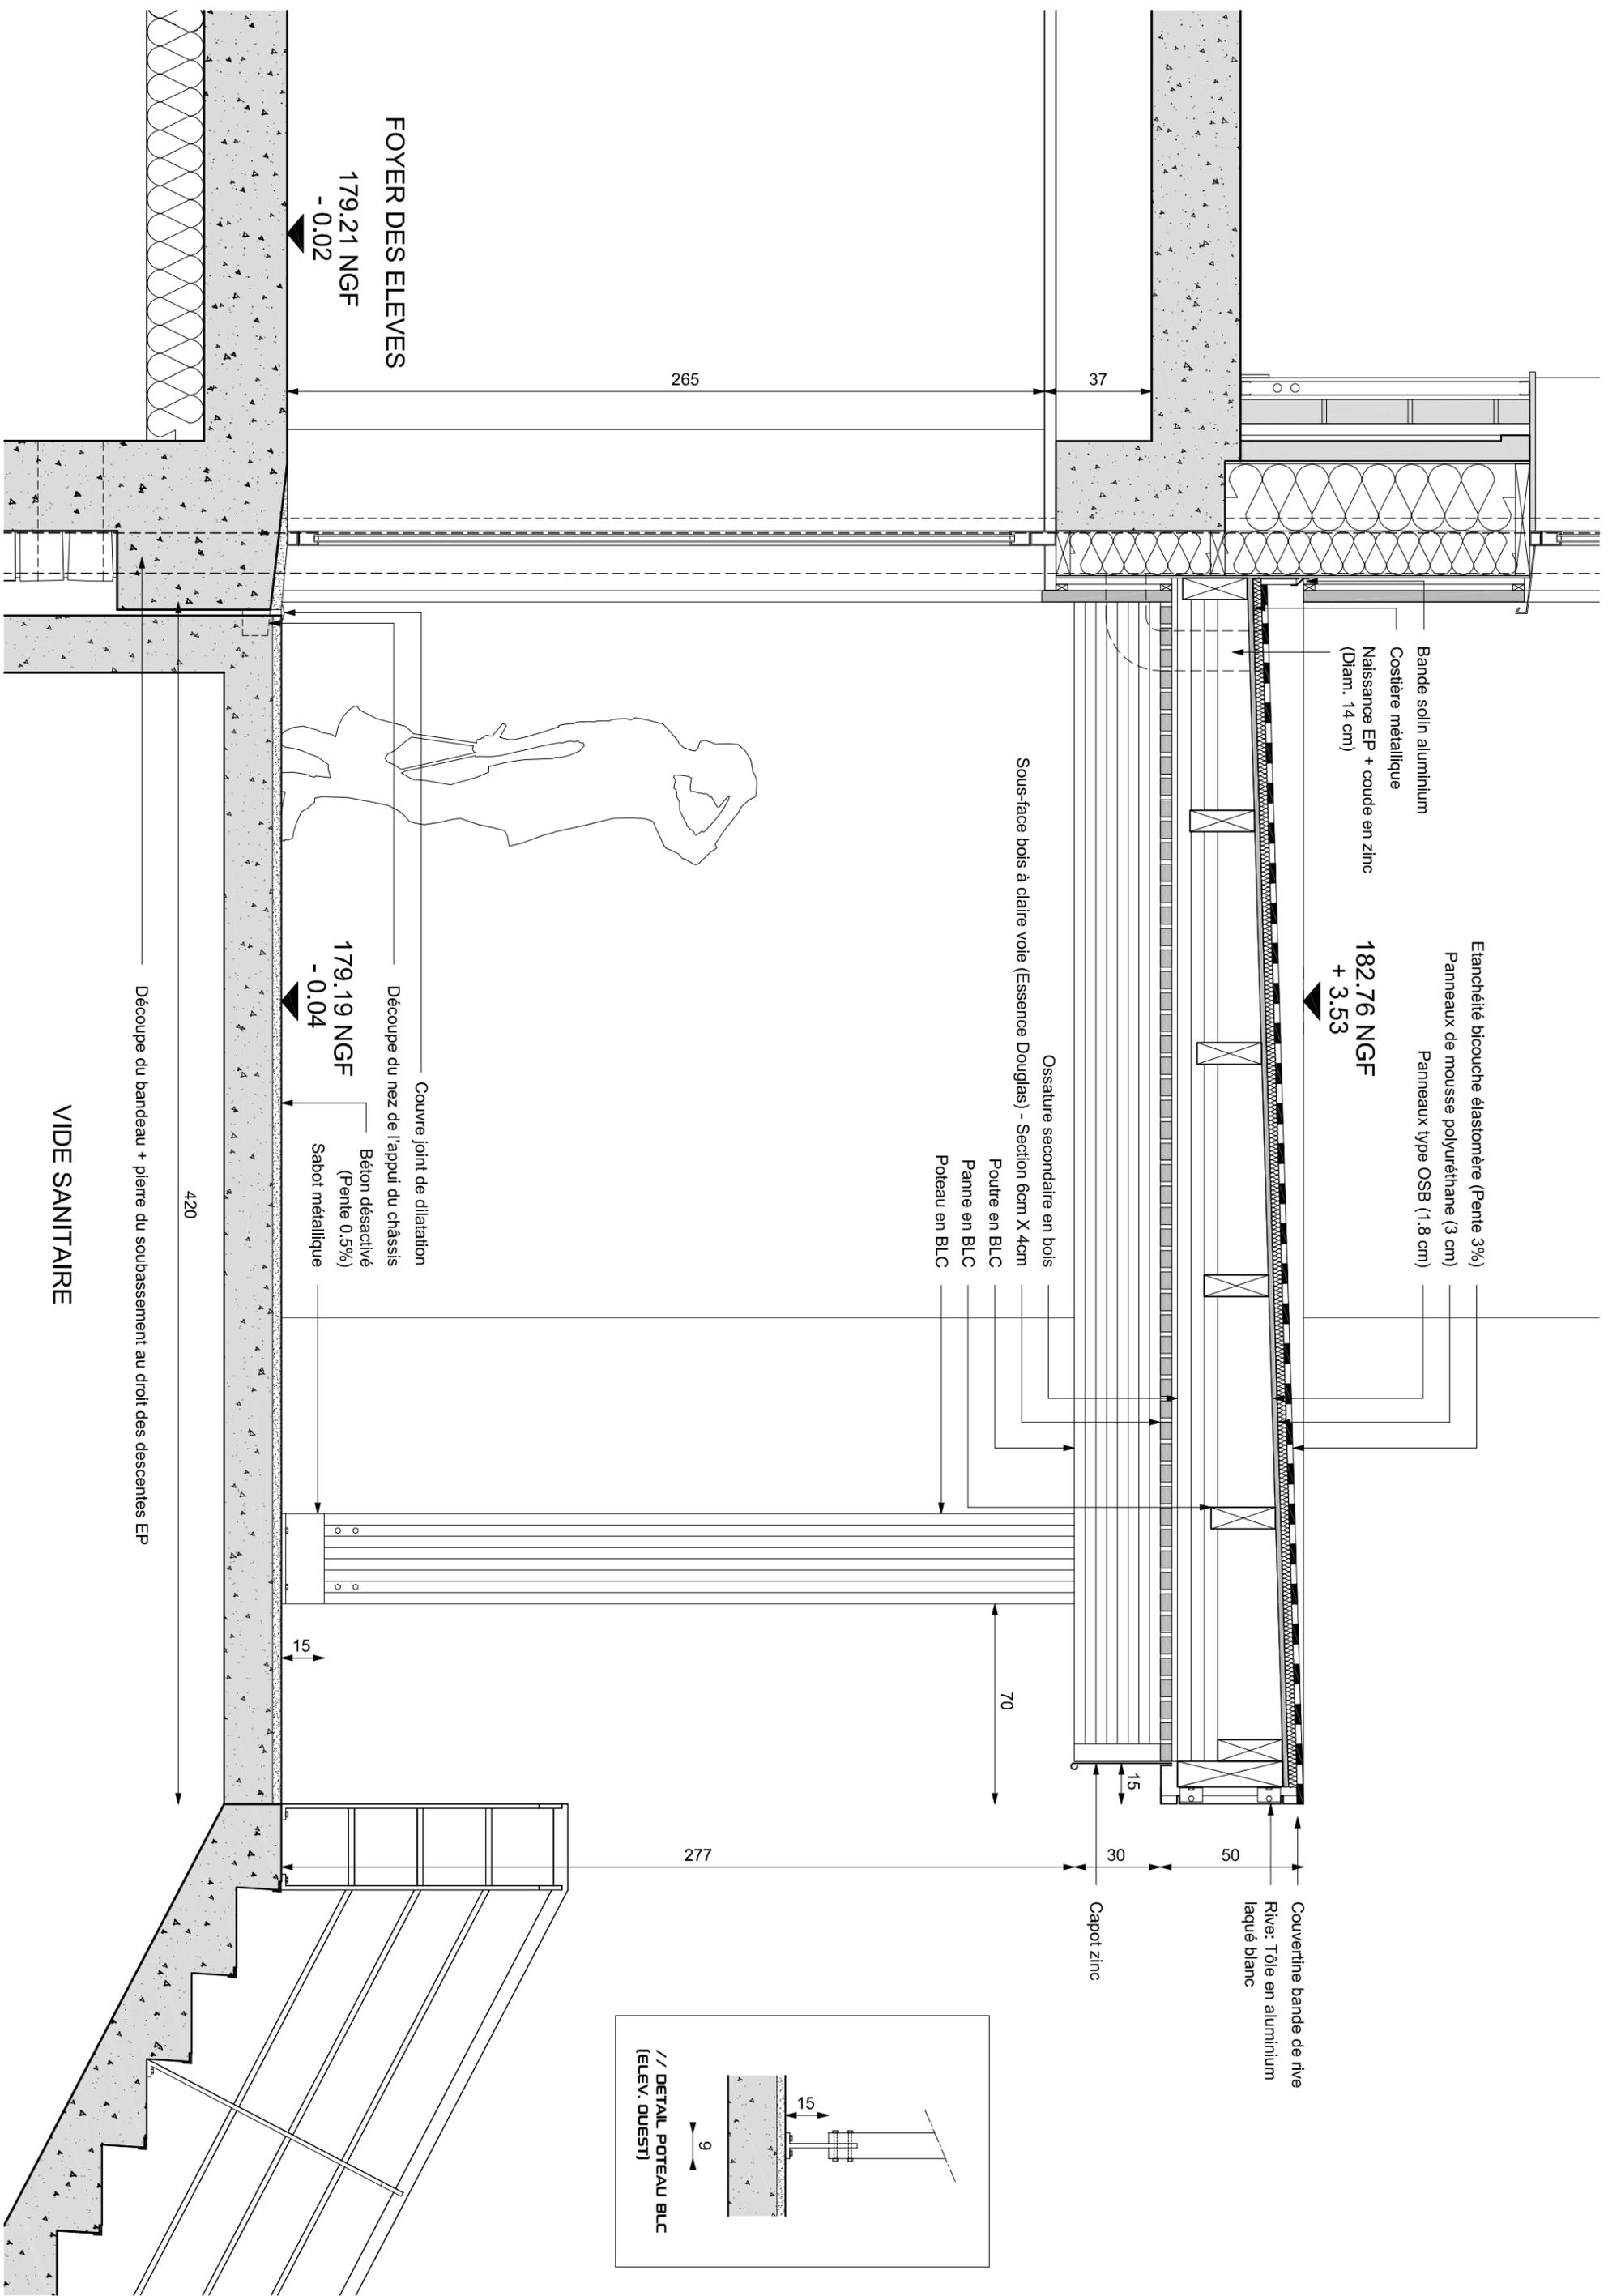
Etanchéité bicouche élastomère (Pente 3%)  
 Panneaux de mousse polyuréthane (3 cm)  
 Panneaux type OSB (1.8 cm)

Bande solin aluminium  
 Costière métallique  
 Naissance EP + coude en zinc  
 (Diam. 14 cm)

Ossature secondaire en bois  
 Sous-face bois à claire voie (Essence Douglas) - Section 6cm X 4cm  
 Poutre en BLC  
 Panne en BLC  
 Poteau en BLC

Couvertine bande de rive  
 Rive: Tôle en aluminium  
 laqué blanc

Capot zinc

Couvre joint de dilatation  
 Découpe du nez de l'appui du châssis  
 Béton désactivé  
 (Pente 0.5%)  
 Sabot métallique

Découpe du bandeau + pierre du soubassement au droit des descentes EP
