COUPE SUR BÂTIMENT NORD

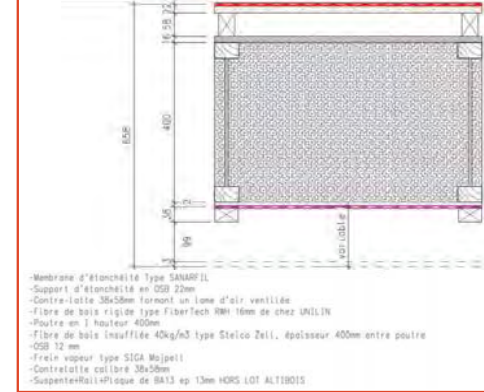
TnA / Complexe TOITURE non Acces.

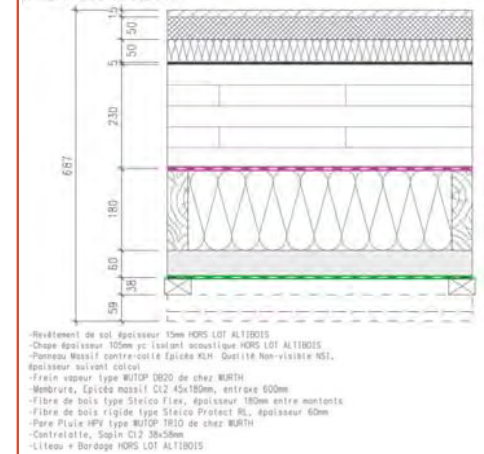
Pi1 / Complexe PLANCHER Isolé

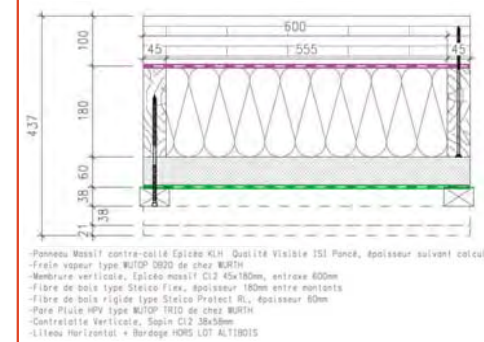
M1 / Complexe MUR Bardage

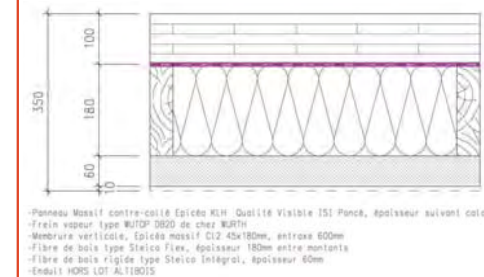
M2 / Complexe MUR Enduit

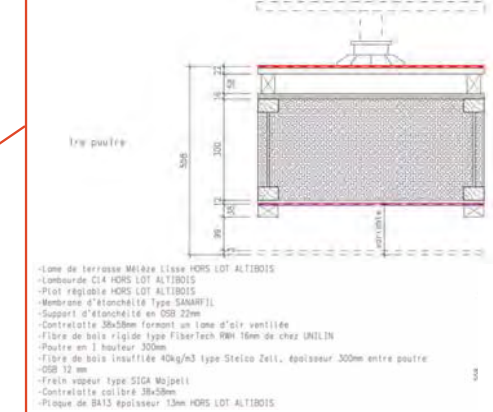
TA / Complexe TOITURE Accessible

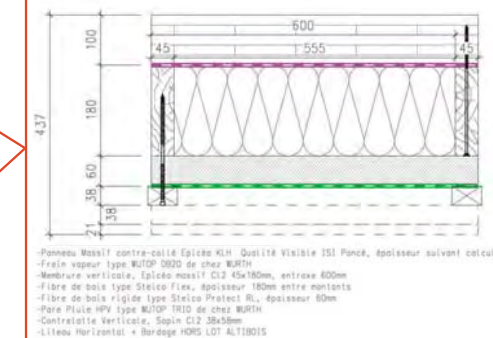
M1 / Complexe MUR Bardage

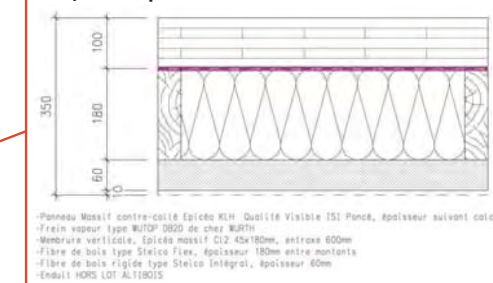
M2 / Complexe MUR Enduit

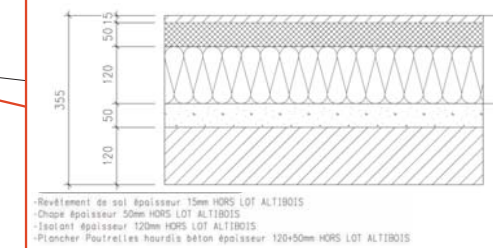
PB / Complexe DALLAGE

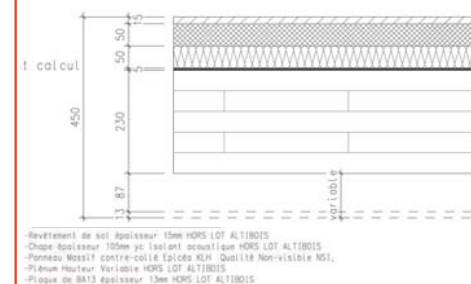
Pi1 / Complexe PLANCHER CLT 230

Composition identique Pi1 mais avec un plancher CTL de 160 mm d'ép.
