Coupe transversale Échelle 1:50

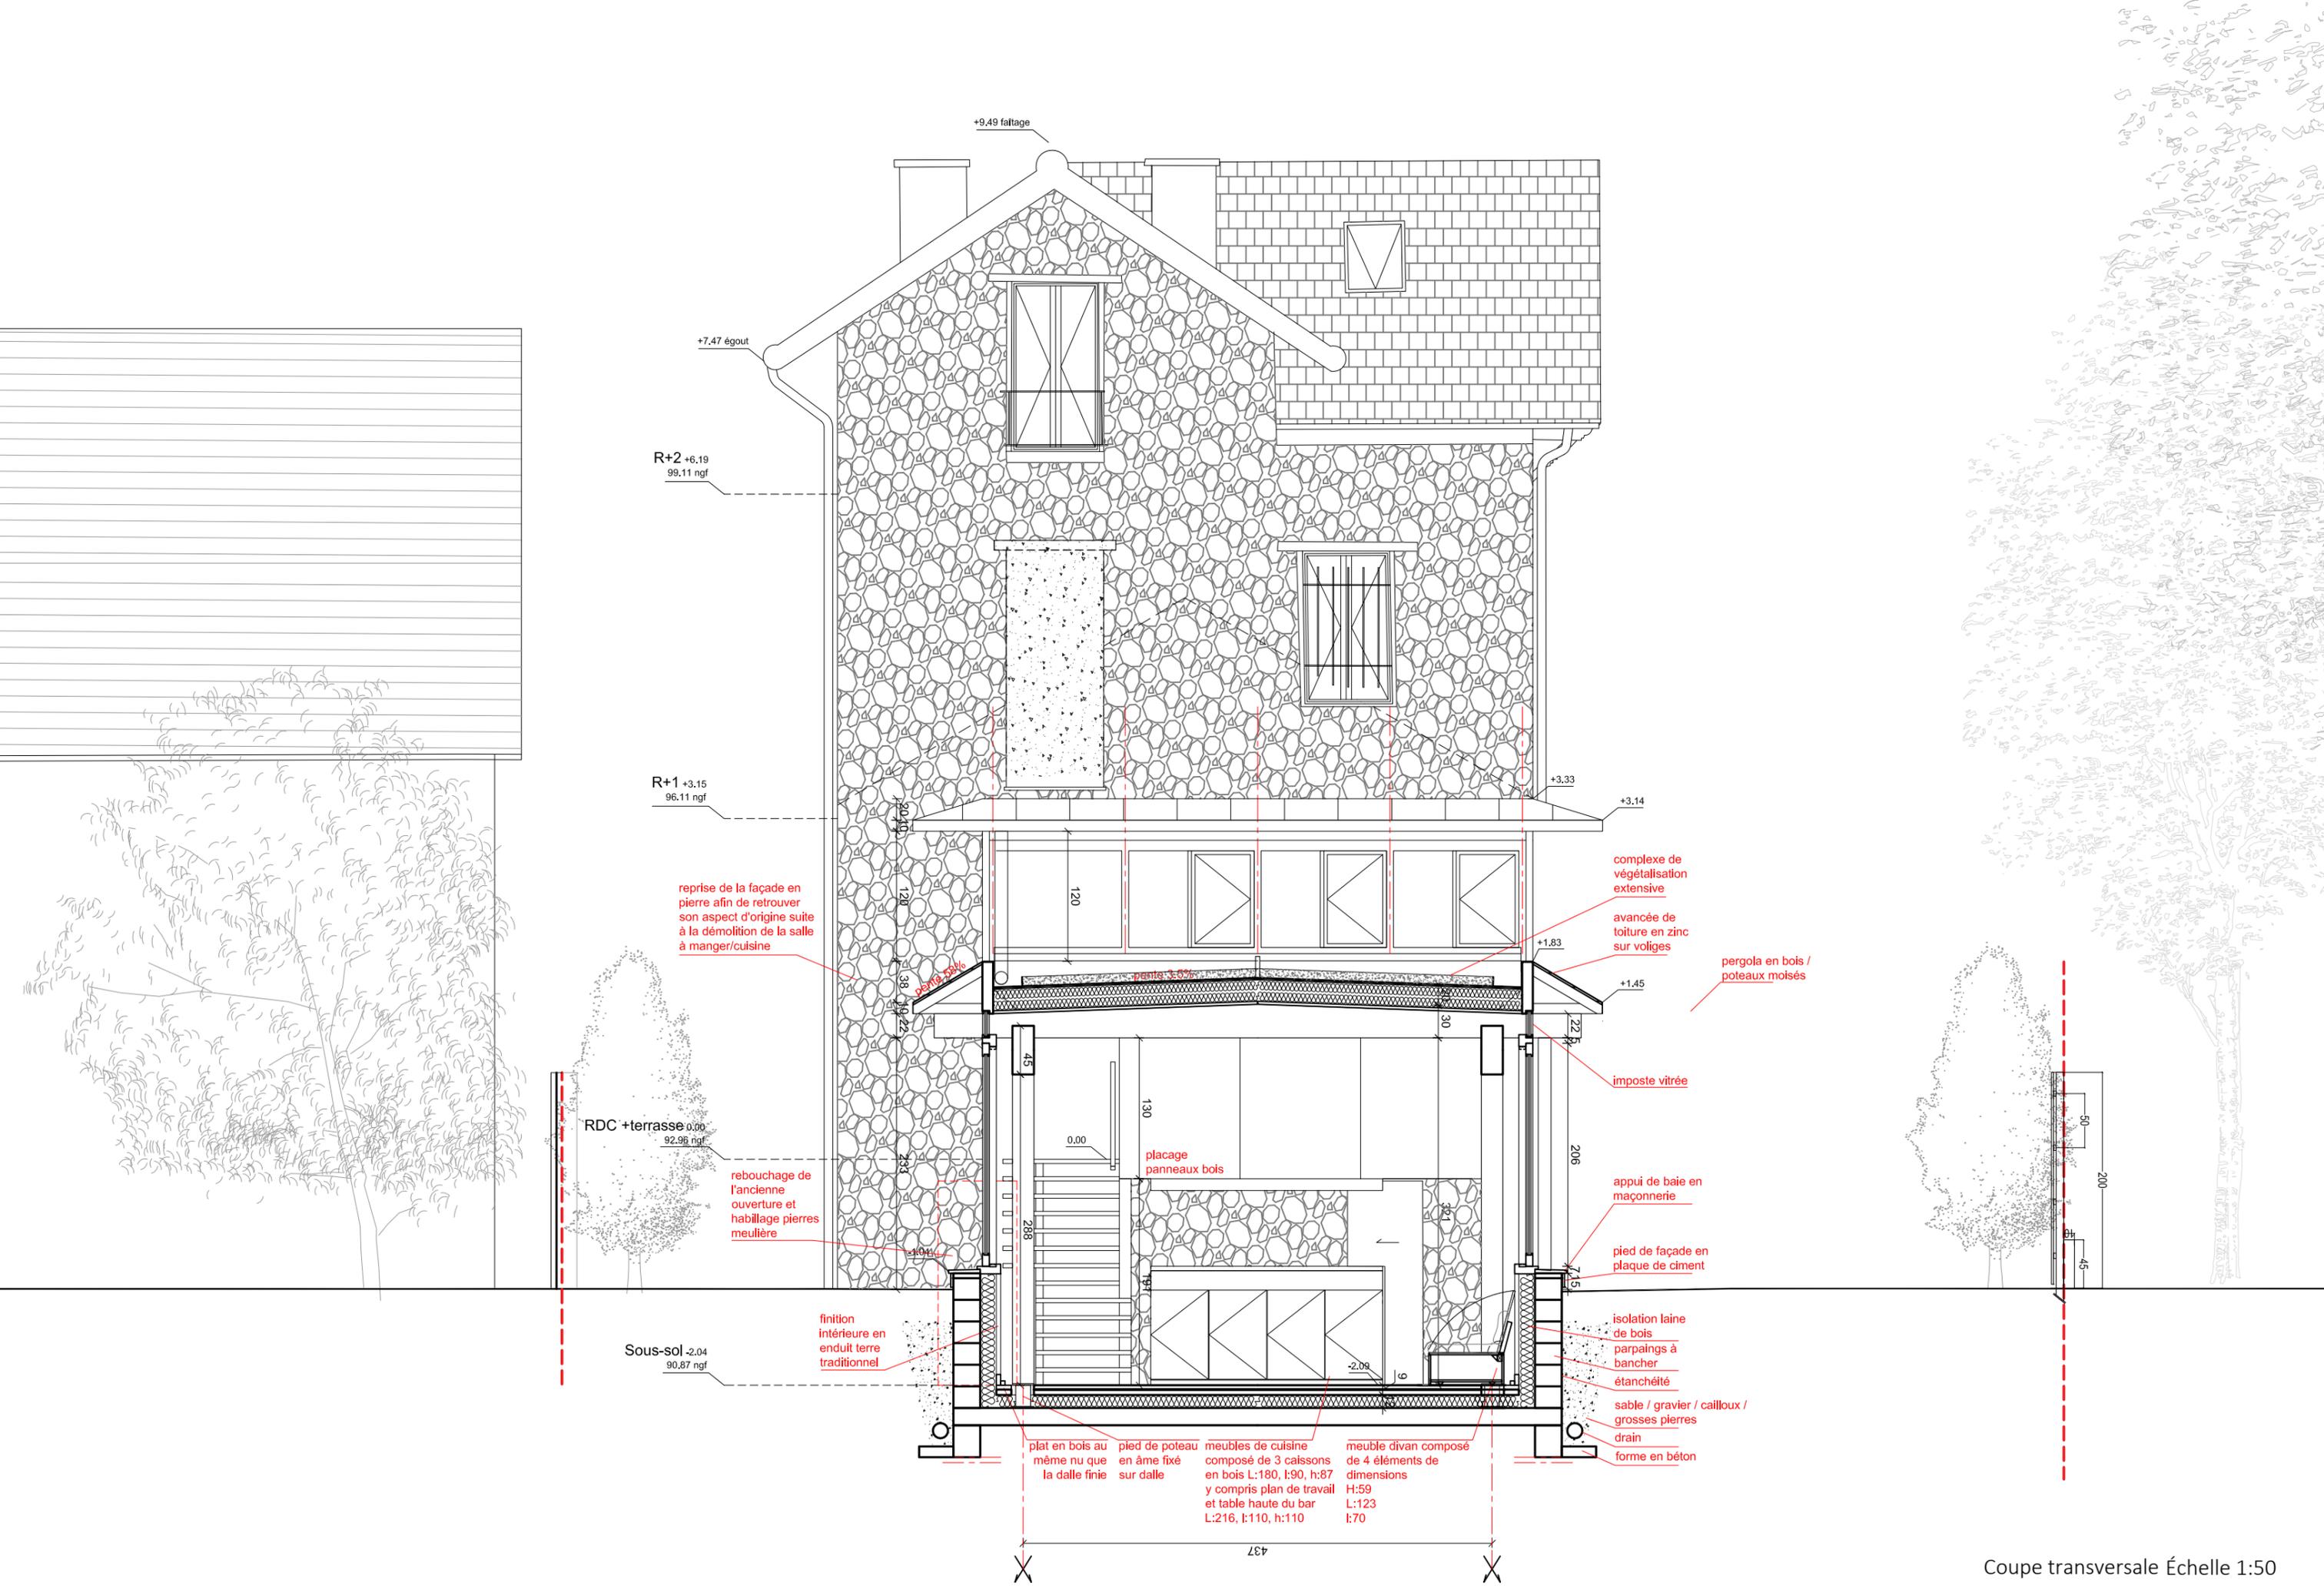
reprise de la façade en pierre afin de retrouver son aspect d'origine suite à la démolition de la salle à manger/cuisine

rebouchage de l'ancienne ouverture et habillage pierres meulière

finition intérieure en enduit terre traditionnel

plat en bois au même nu que la dalle finie

pied de poteau en âme fixé sur dalle

meubles de cuisine composé de 3 caissons en bois L:180, l:90, h:87 y compris plan de travail et table haute du bar L:216, l:110, h:110

meuble divan composé de 4 éléments de dimensions L:123 H:59 L:123 H:70

complexe de végétalisation extensive

avancée de toiture en zinc sur voliges

pergola en bois / poteaux moisés

imposte vitrée

appui de baie en maçonnerie

pied de façade en plaque de ciment

isolation laine de bois

parpaings à bancher

étanchéité

sable / gravier / cailloux / grosses pierres

drain

forme en béton
