# Détail B

Coupe sur aile restaurant - 1:30

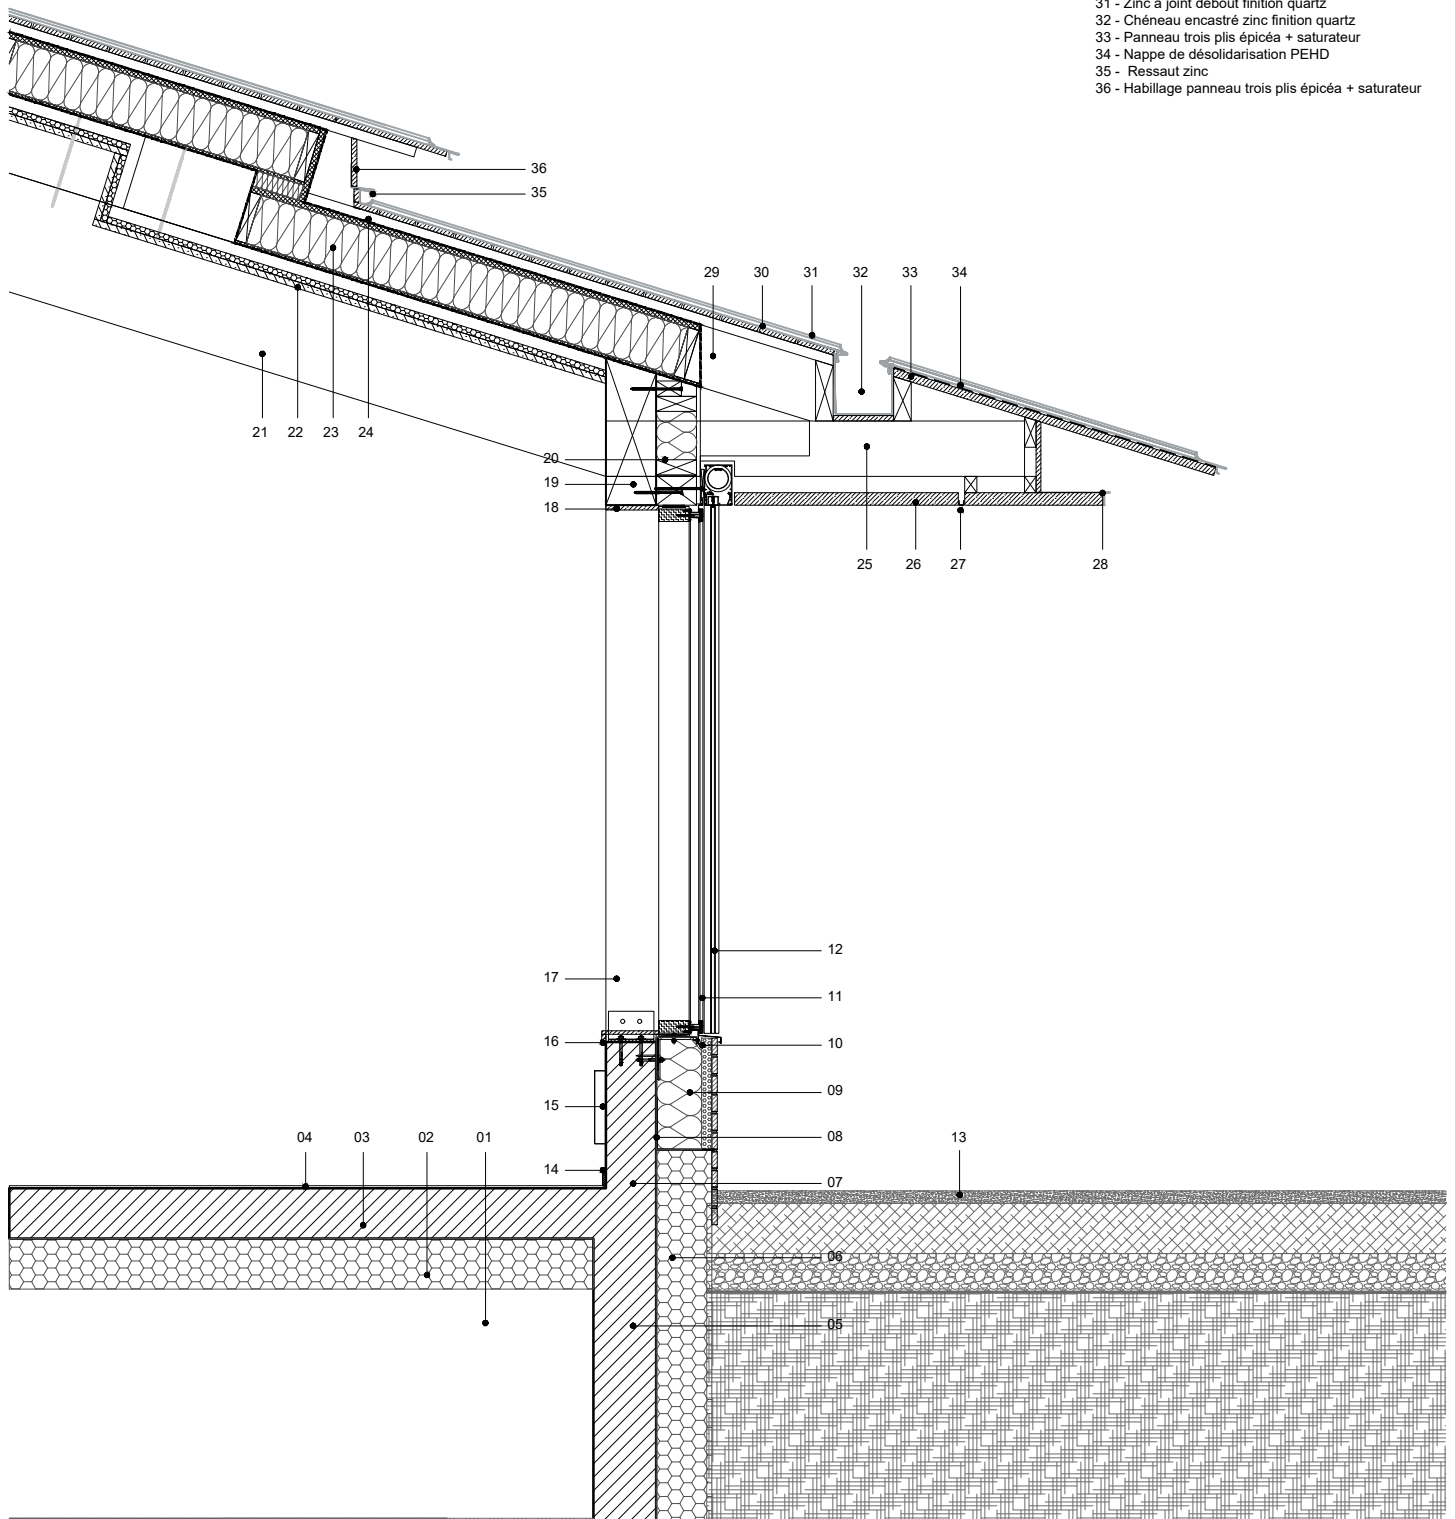
- 01 - Vide sanitaire
- 02 - Isolant sous dalle
- 03 - Dalle basse béton bas carbone agrégats recyclés
- 04 - Linoléum
- 05 - Longrine bas carbone agrégats recyclés

- 06 - Isolant contre terre et étanchéité
- 07 - Allège béton + peinture
- 08 - Profil de départ de façade
- 09 - Isolant laine de roche
- 10 - System Kess plaquette moulée main oud bologne

- 11 - Mur rideau mixte aluminium bois RAL 1001
- 12 - Stores screen intégrés au mur rideau RENSON
- 13 - Enrobé clair beige
- 14 - Plinthe hêtre blanc verni

- 15 - Radiateur finimetal plat
- 16 - Tablette épicea trois plis verni + retombée
- 17 - Poteau épicea
- 18 - Tablette trois plis épicea verni
- 19 - Poutre épicea

- 20 - Fob ossature bois / laine de bois / OSB / pare-pluie
- 21 - Solive lamellé collé épicea
- 22 - Plafond suspendu organic twin pure
- 23 - Caissons de toiture préfabriqués chevrons

- 24 - Liteaux épicea
- 25 - Solive de débord de toit
- 26 - Sous face panneau trois plis épicea + saturateur
- 27 - Ruban Led sur rail et diffuseur opalescent

- 28 - Habillage de rive zinc façonné
- 29 - Coyau épicea
- 30 - Voligeage bois
- 31 - Zinc à joint debout finition quartz
- 32 - Chéneau encastré zinc finition quartz

- 33 - Panneau trois plis épicea + saturateur
- 34 - Nappe de désolidarisation PEHD
- 35 - Ressaut zinc
- 36 - Habillage panneau trois plis épicea + saturateur
